UNIVERSITÀ DEGLI STUDI DI NAPOLI "FEDERICO II"
DOTTORATO DI RICERCA IN CONSERVAZIONE DEI BENI ARCHITETTONICI
XVI CICLO

Danni di guerra e restauro dei monumenti
Palermo 1943-1955

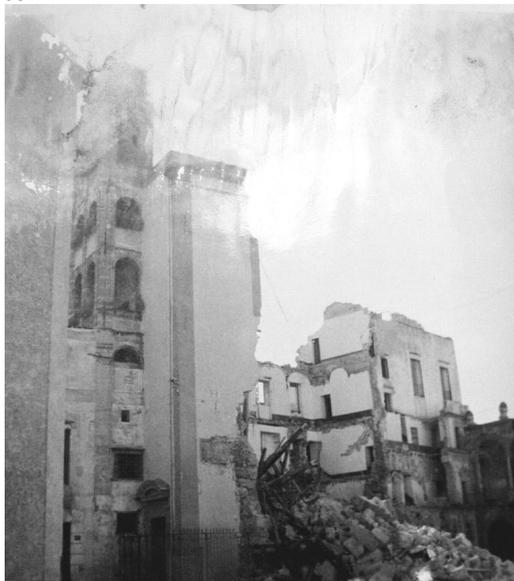
Fig. 35 - *Il Monastero di S. Chiara totalmente distrutto nell'incursione tra il 29 ed il 30 giugno 1943*

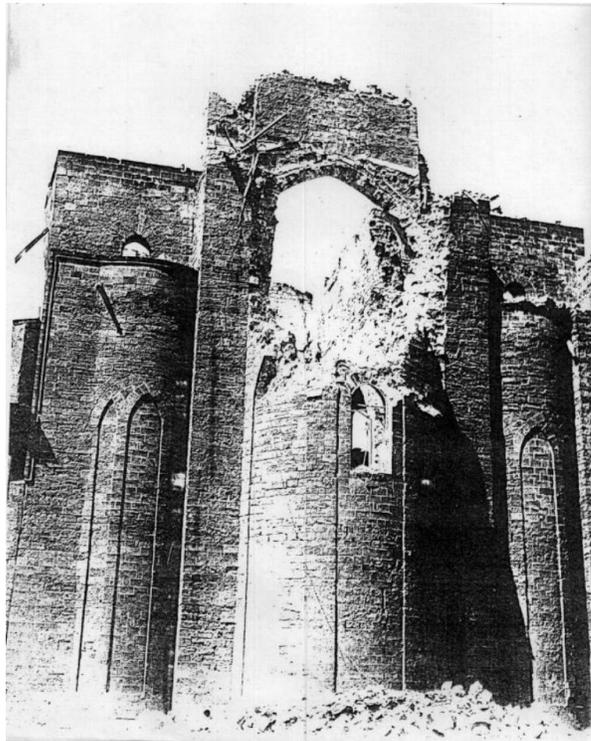
Fig. 36 - Basilica della Real Magione. Danni alle absidi dopo l'incursione aerea del 9 maggio 1943

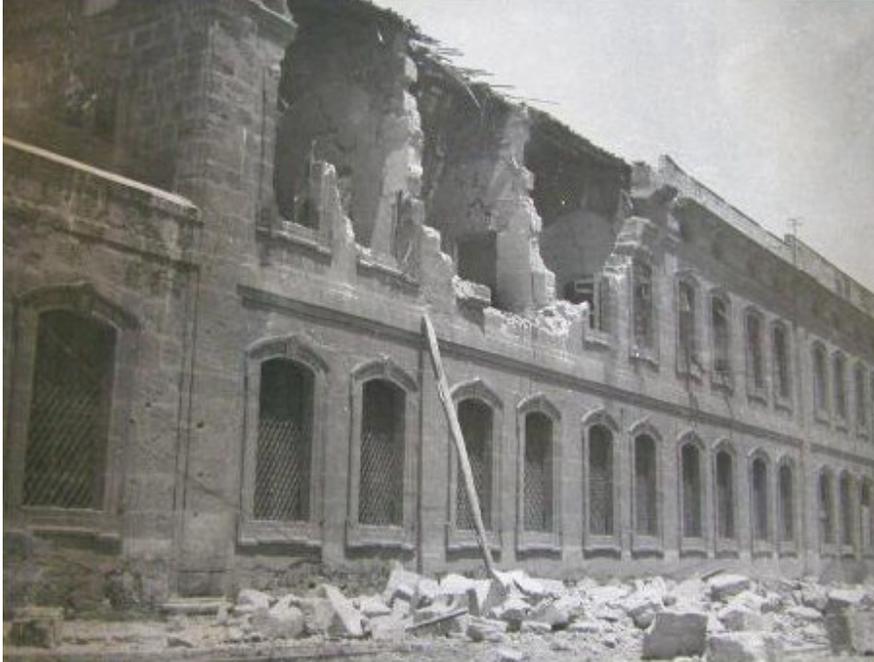
Fig. 40 – *Albergo delle Povere. Crolli in un tratto della cortina muraria del prospetto principale dopo l'incursione aerea della notte tra il 29 ed il 30 giugno 1943*

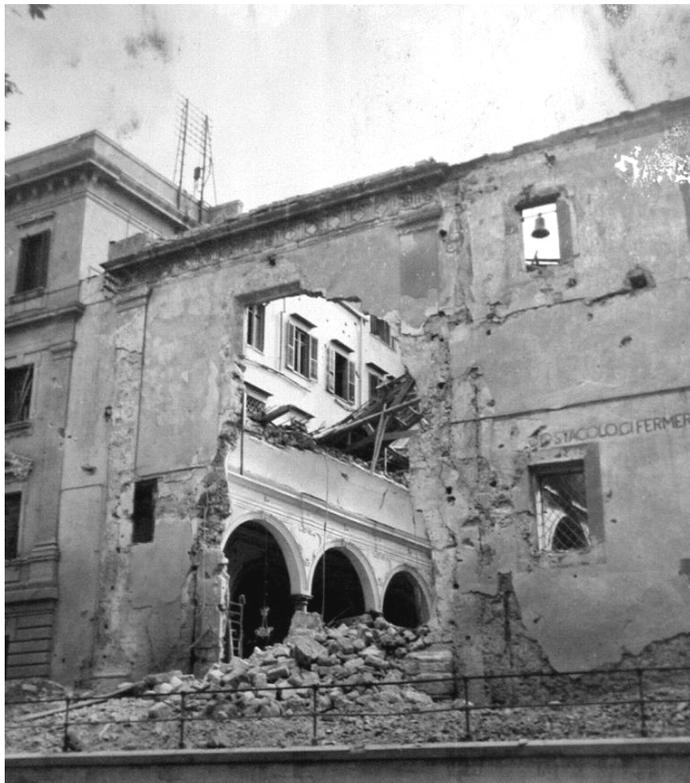
Fig. 47 – Chiesa della SS. Trinit. Danni alla cortina muraria esterna provocati nella incursione aerea della notte tra il 29 ed il 30 giugno 1943

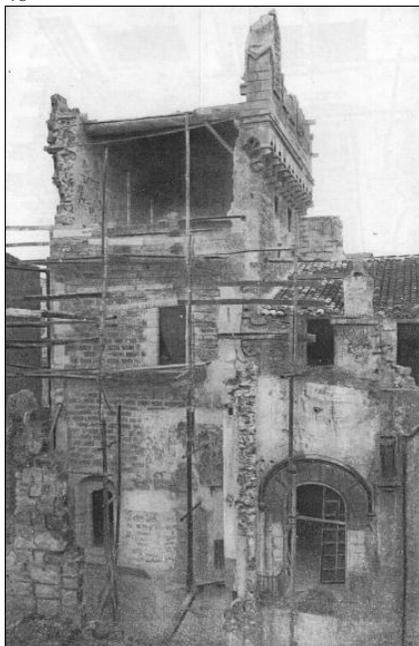
Fig. 48 – Palazzo Abatellis. Rovine dell torrione angolare e del loggiato interno dopo l'incursione del 16 aprile 1943

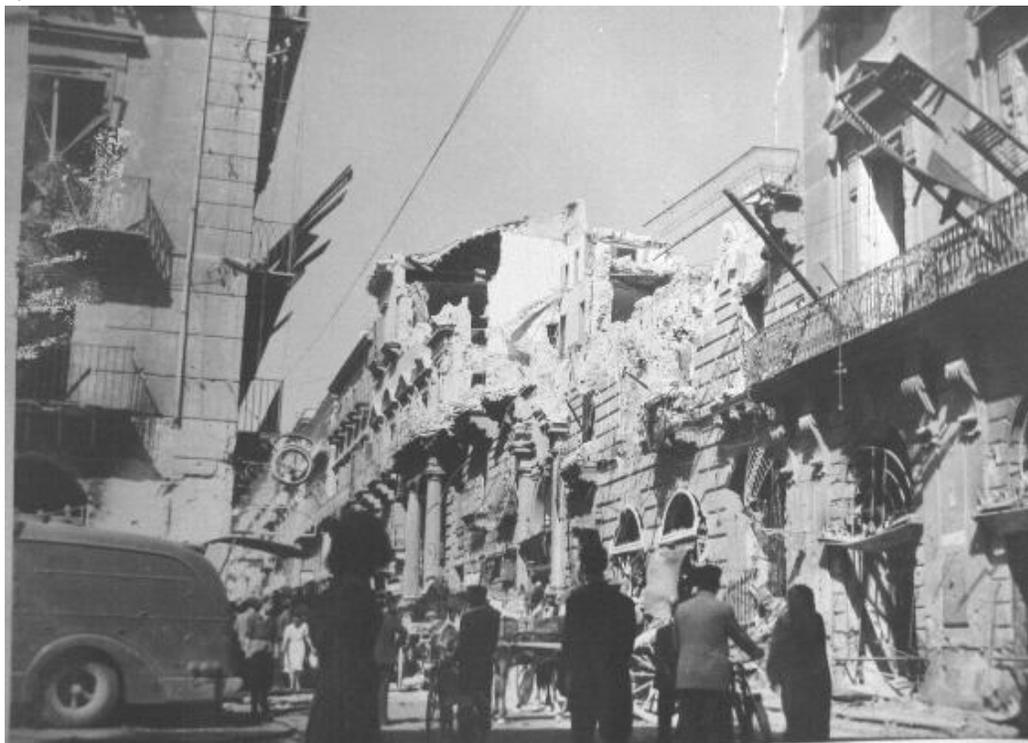
Fig. 49 – Palazzo Geraci. Danni e crolli al fronte principale sul Cassaro dopo l'incursione aerea del 30 giugno 1943

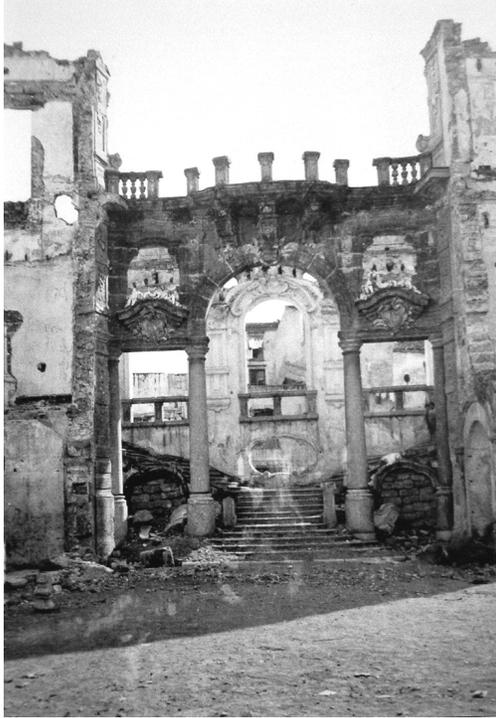
50

Fig. 51 – Palazzo Bonagia. Danni allo scalone monumentale dopo l'incursione aerea del 9 maggio 1943

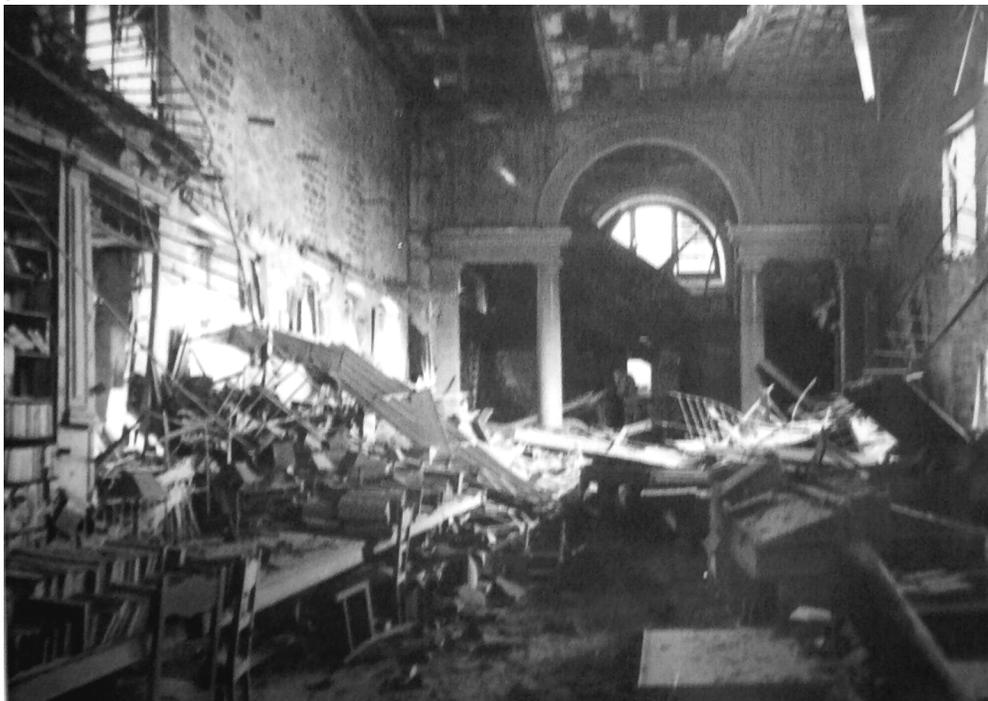
Fig. 51 – Biblioteca Nazionale. Danni al soffitto ligneo della sala di lettura .dopo l'incursione del 17 aprile 1943

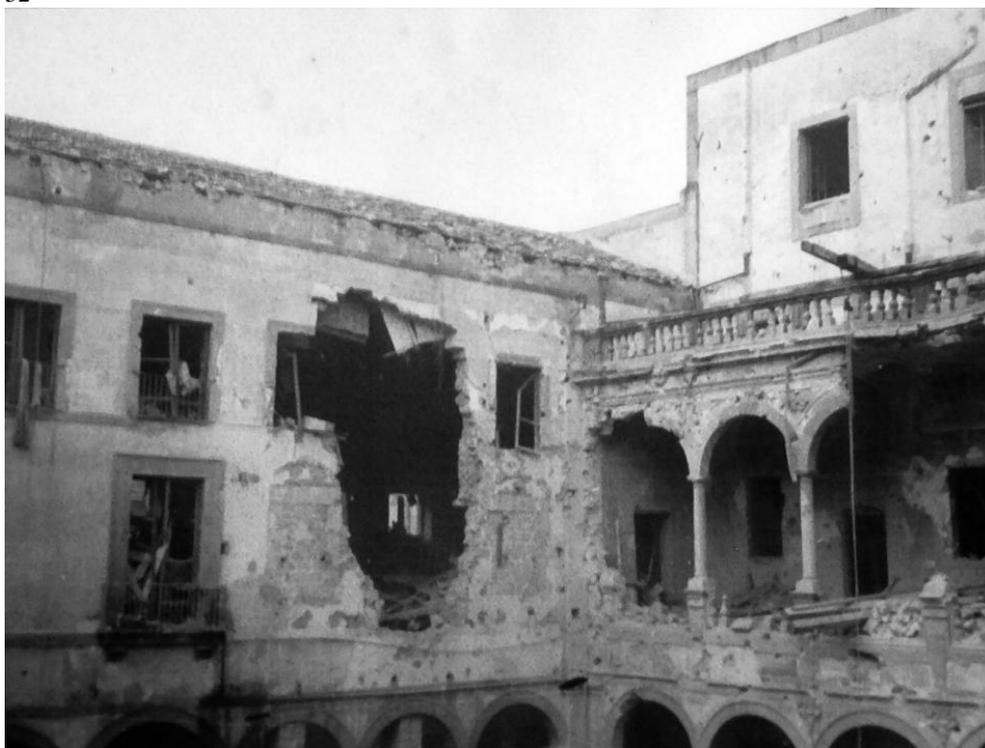
Fig. 52 – *Biblioteca Nazionale. Il loggiato interno danneggiato dal bombardamento del 17 aprile 1943*

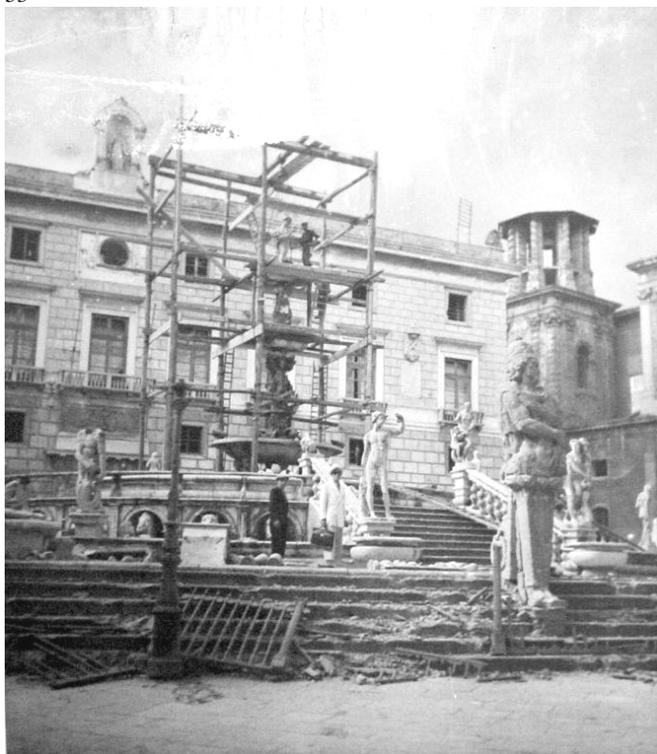
Fig. 53 – *Fontana Pretoria. Danni alle statue ed alle gradinate dopo 'incursione avvenuta nella notte tra il 29 ed il 30 giugno 1943*

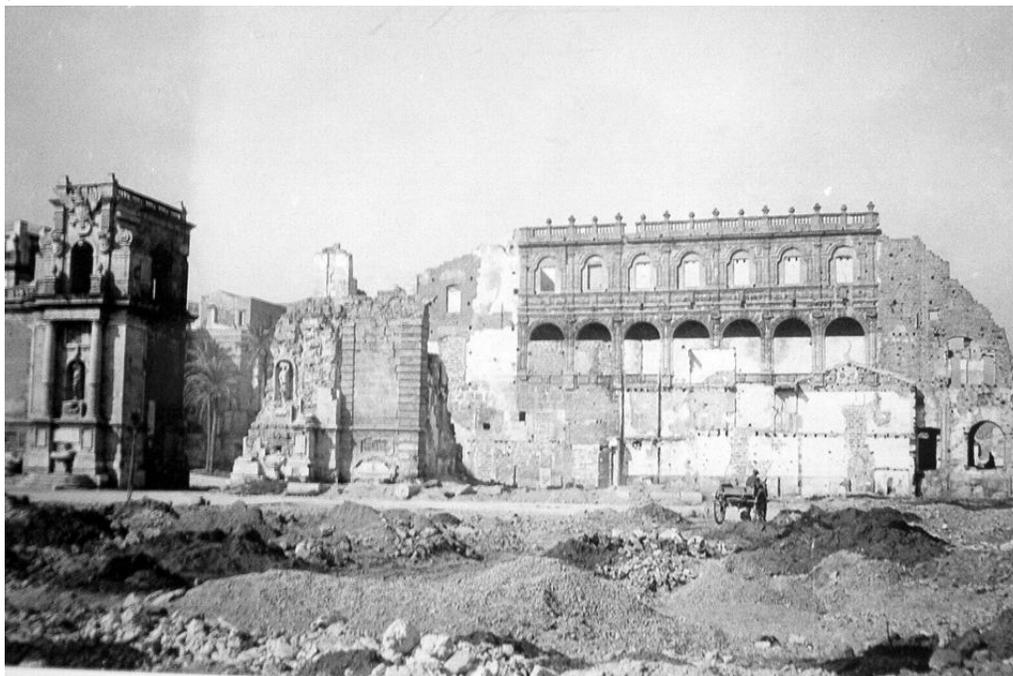
Fig. 54 – *Porta Felice. Crollo del pilone destro verso la Cala, dopo l'incursione aerea del 9 maggio 1943*

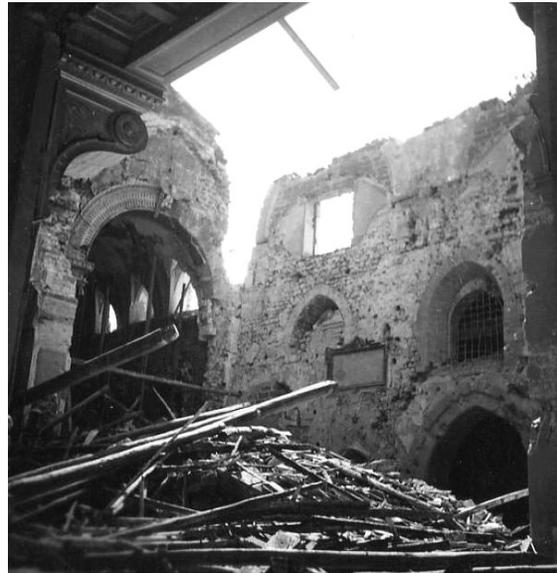
Figg. 69 e 70 - Chiesa di San Francesco d'Assisi a Palermo. I danni subiti il 9 maggio 1943. A sinistra forti lesioni nell'abside della Cappella dell'Immacolata, a destra i crolli nella navatina laterale destra.

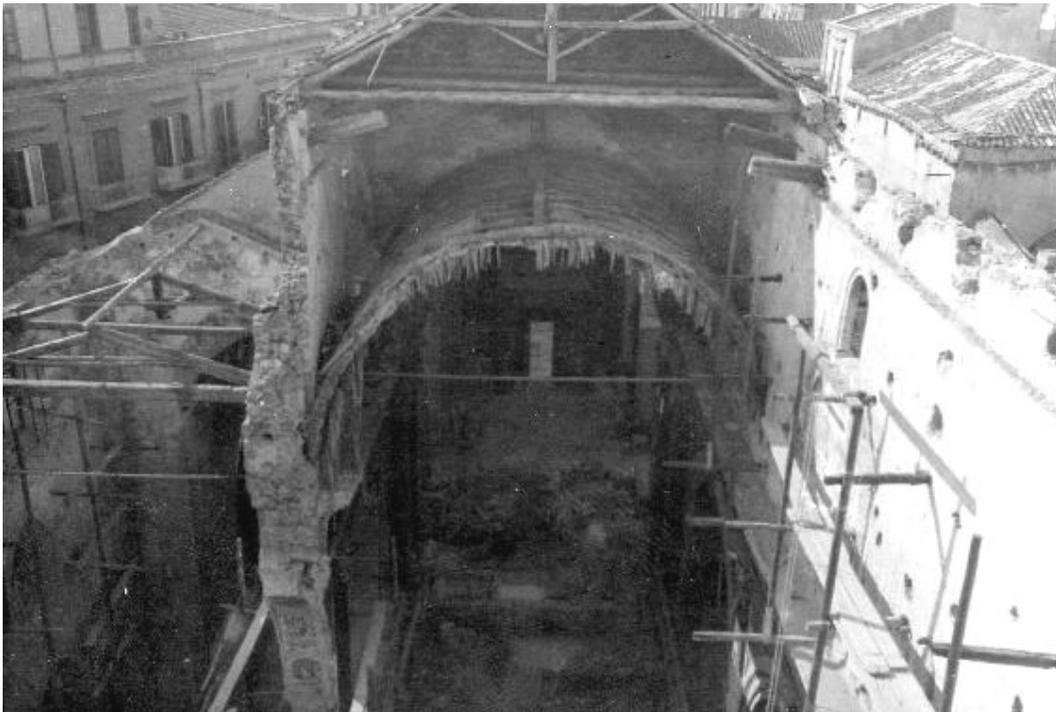
Fig. 71 - Chiesa di San Francesco d'Assisi a Palermo. I danni del 9 maggio 1943. A destra le finestre ogivali prima occultate dalla volta in gesso.

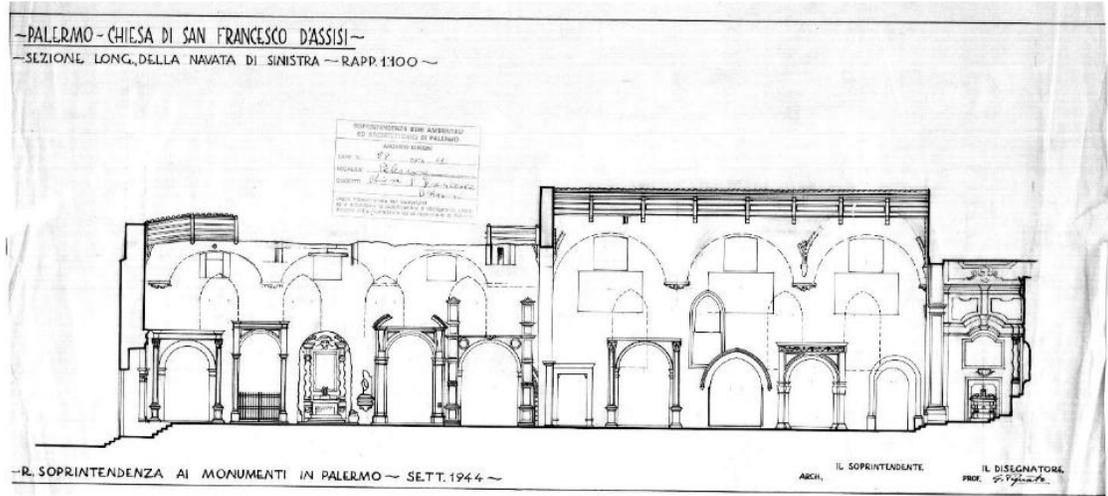
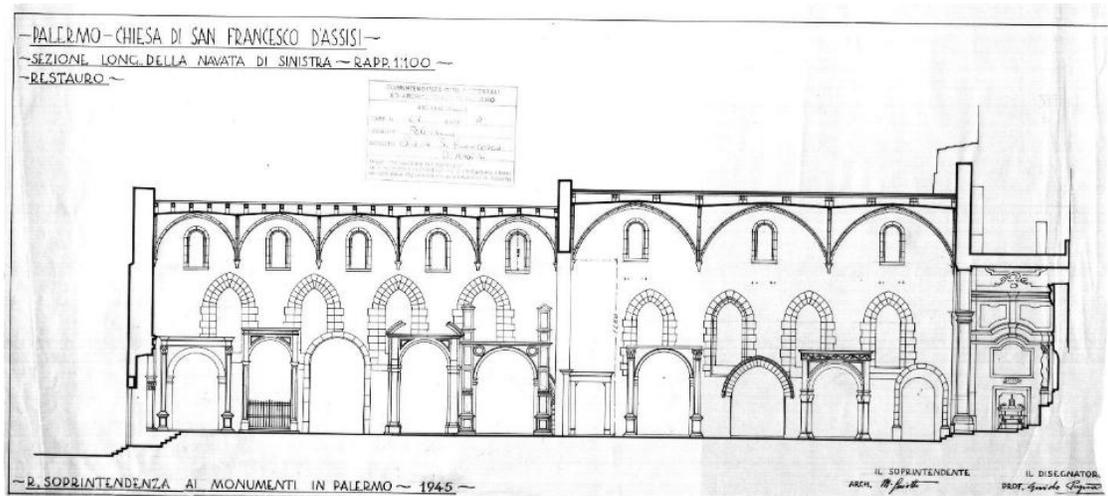
Fig. 82 e 83 – Chiesa di S. Francesco d'Assisi a Palermo. La sezione sulla navata laterale sinistra. In alto il rilievo dopo i danni, in basso il grafico di progetto. Da notare l'intervento di ripristino delle volte a crociera costolonata.

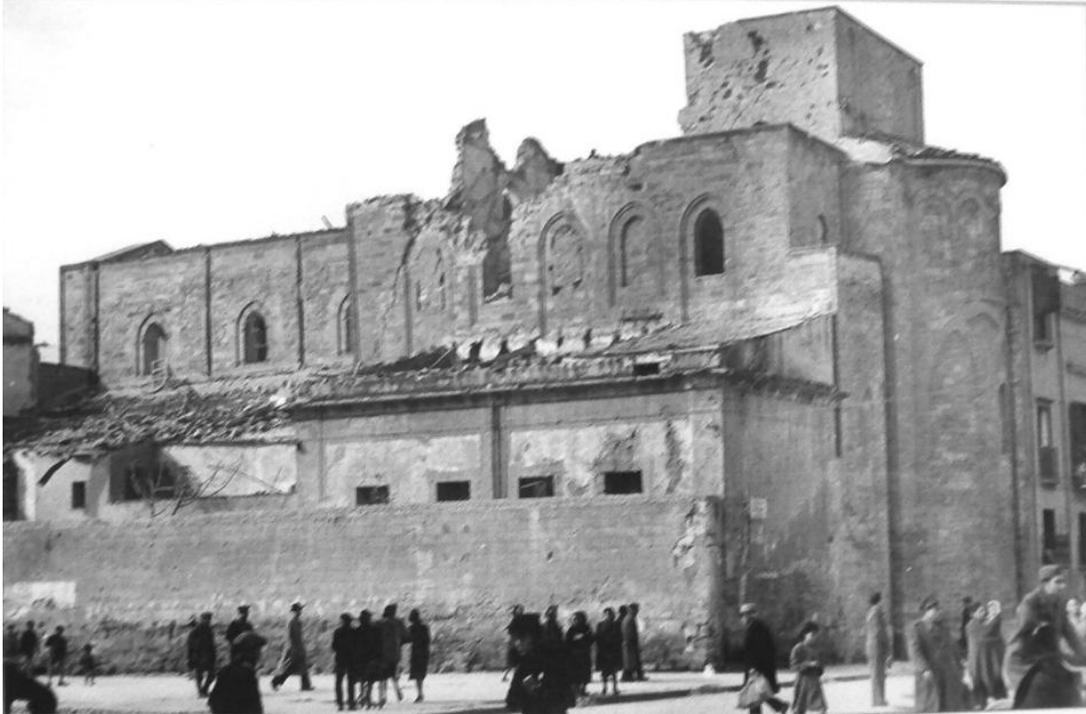
Fig. 99 - Basilica della Real Magione. Il fronte meridionale dopo i danni subiti nell'incursione aerea avvenuta nella notte tra il 3 e il 4 febbraio 1943.

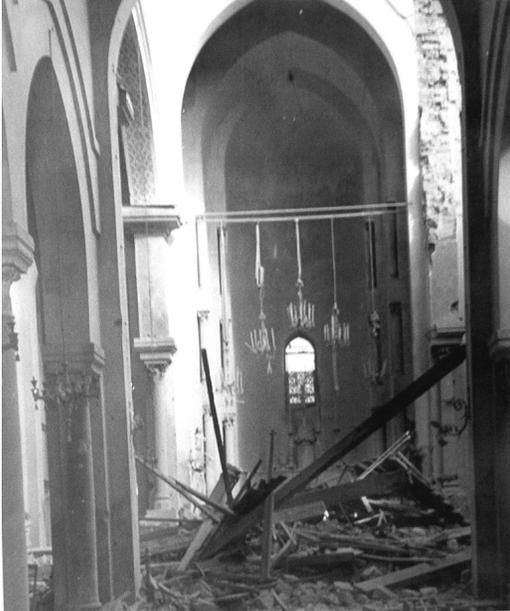
Fig. 100 - Basilica della Real Magione. La navata principale e la zona absidale dopo l'incursione aerea della notte tra il 3 e il 4 febbraio 1943

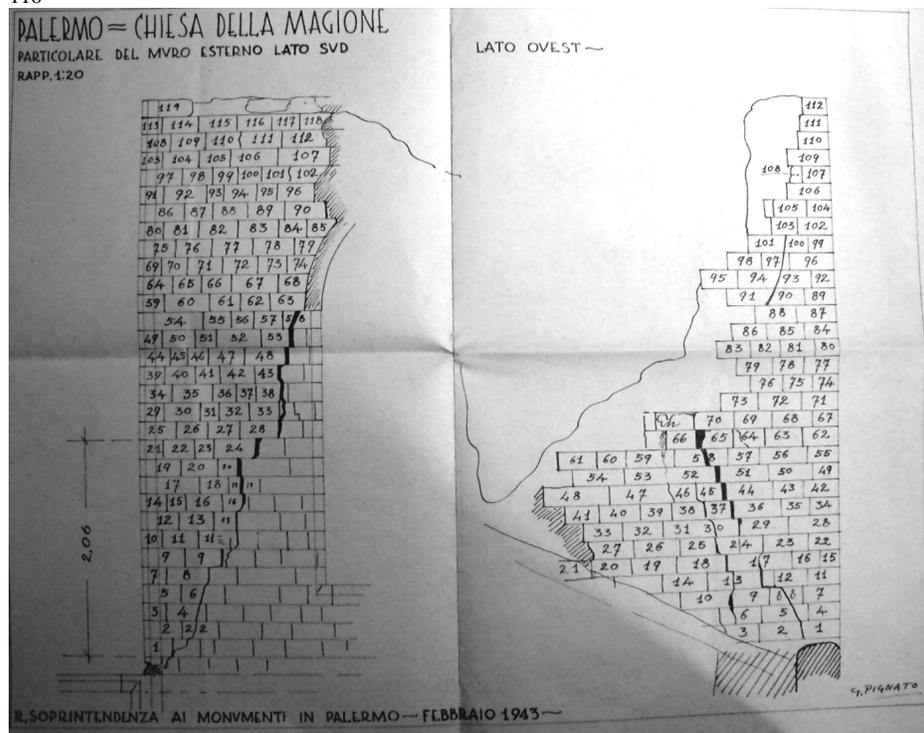
Fig. 116 - Basilica della Real Magione. Il rilievo grafico con la numerazione dei singoli conci a supporto dello «smontaggio» e la successiva ricomposizione di alcuni tratti della cortina muraria che si presentavano slegati e in pericolo di croll.

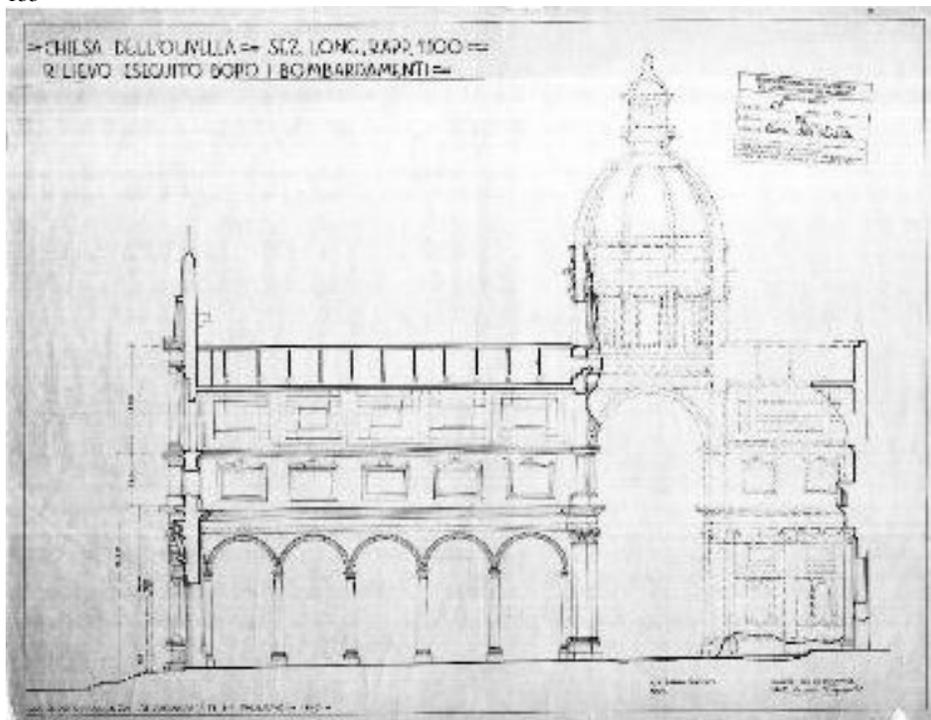
Fig. 133 - Chiesa di S. Ignazio all'Olivella. Il rilievo grafico della sezione longitudinale dopo i danni riportati. In tratteggio le parti crollate.

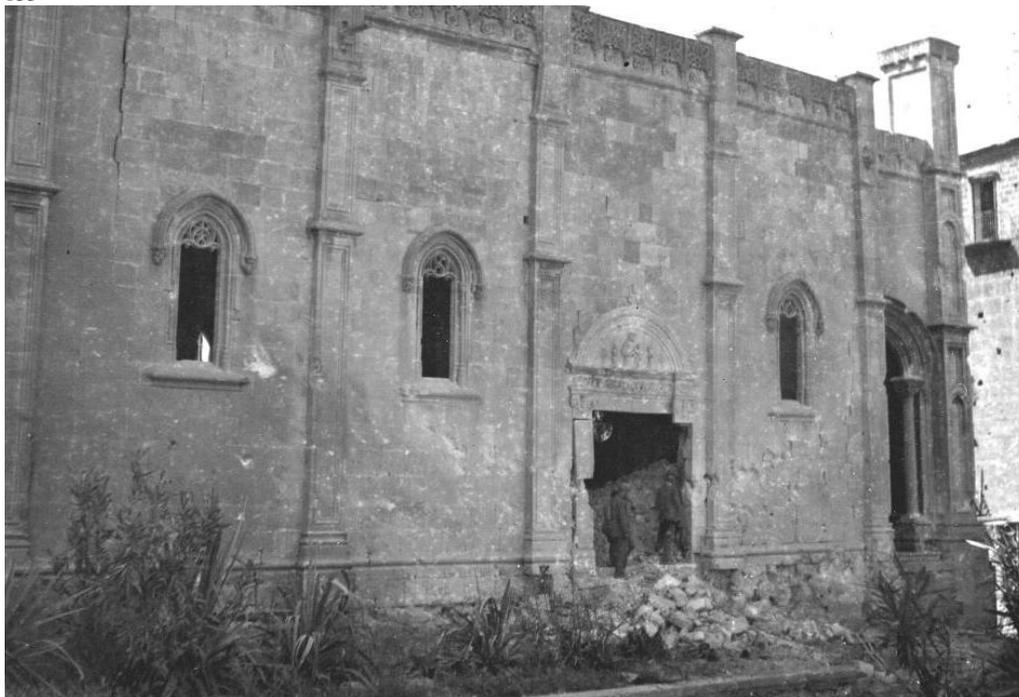
Fig. 155 - Chiesa di S. Maria della Catena. Il fronte sulla Cala dopo il bombardamento del 9 maggio 1943.

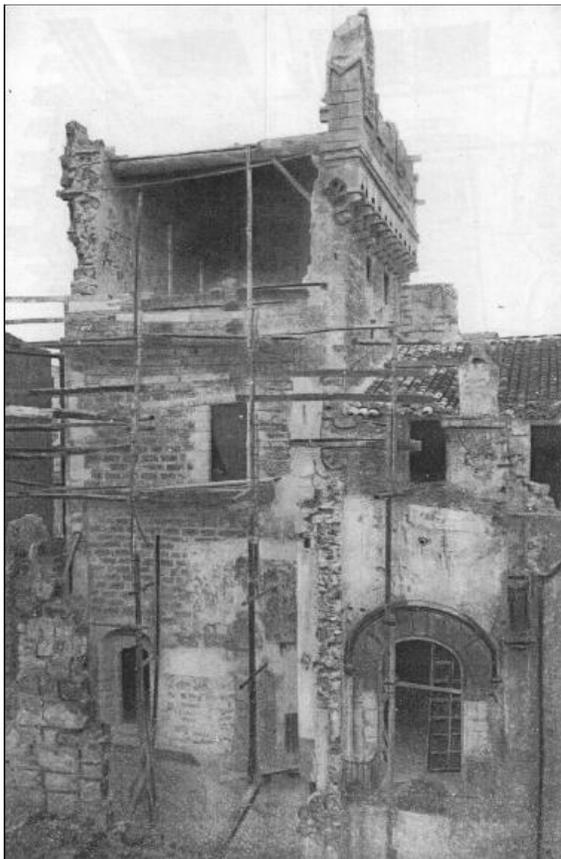
Fig. 158 - Palazzo Abatellis. Il crollo di parte del torrione angolare dopo il bombardamento del 16 aprile 1943.
