Università degli Studi di Napoli Federico II

Dottorato di ricerca in Storia e Conservazione dei Beni Architettonici e del Paesaggio

Il ‘miglioramento’ sismico nel restauro dell’architettura storica.

La sperimentazione su di un aggregato in area campana.

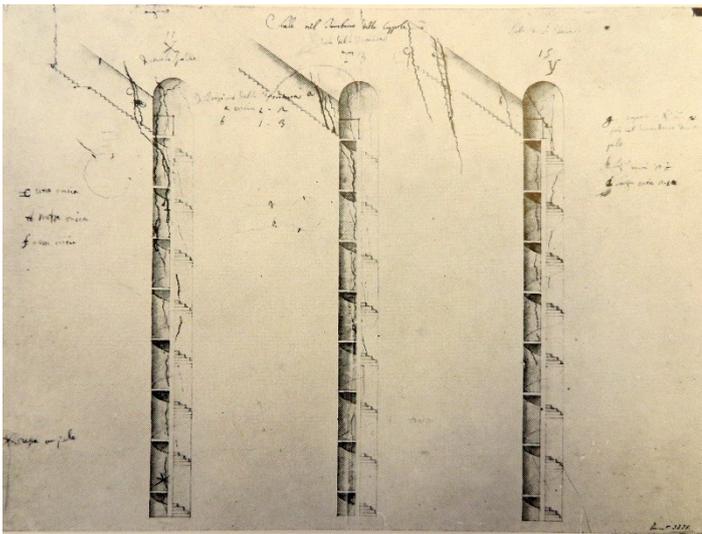
Fig. 8 - Disegno di sezione di Vanvitelli di tre scale a lumaca nel tamburo della cupola della basilica vaticana con rappresentazione delle lesioni esistenti nel XVIII secolo (da R. DI STEFANO, *La cupola di San Pietro*, Edizioni Scientifiche Italiane, 1980).

Vanvitelli, che diede prova di una grande abilità analitica e grafica sul rilievo accurato delle lesioni nelle sezioni interessate, propone inizialmente un progetto che prevedeva la costruzione di quattro grossi speroni di sostegno posti sui piloni, mentre sui contrafforti si sarebbero dovute collocare mensole rovesce con statue. L'allarmismo generale aveva spinto Vanvitelli verso proposte sovradimensionate. Il progetto finale, però, costituito essenzialmente nella apposizione di cerchiature metalliche, ha previsto opere di carattere "tradizionale" e alleggerite dei particolari che avrebbero stravolto le caratteristiche

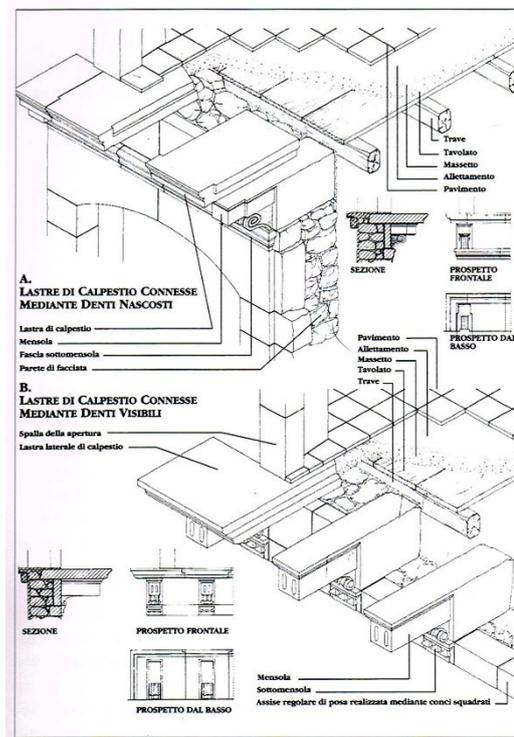
Fig. 18 - Codice di pratica per gli interventi nel quartiere della Graziella. Il rilievo dei balconi nelle case del quartiere ‘La Graziella’ in Ortigia /Siracusa) mette in evidenza il taglio delle pietre, la loro posizione nel tessuto murario e in rapporto al solaio ligneo retrostante (rilievo di C. Carocci da A. GIUFFRÈ, *L'intervento strutturale quale atto conclusivo di un approccio multidisciplinare*, in in C.F. CAROCCIE C. TOCCI (a cura di), *Leggendo il libro delle antiche architetture. Aspetti statici del restauro, saggi 1985-1997*, Gangemi editore, 2010, p.17).

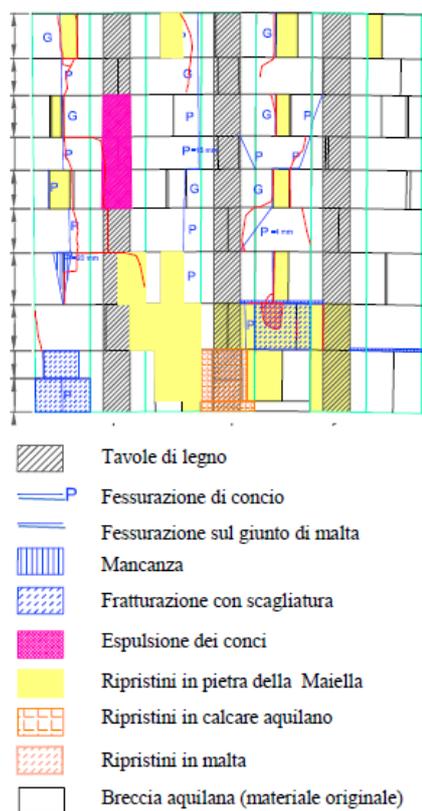
Fig. 32 - Pilastro P10: mappatura delle forme di degrado e dei materiali.

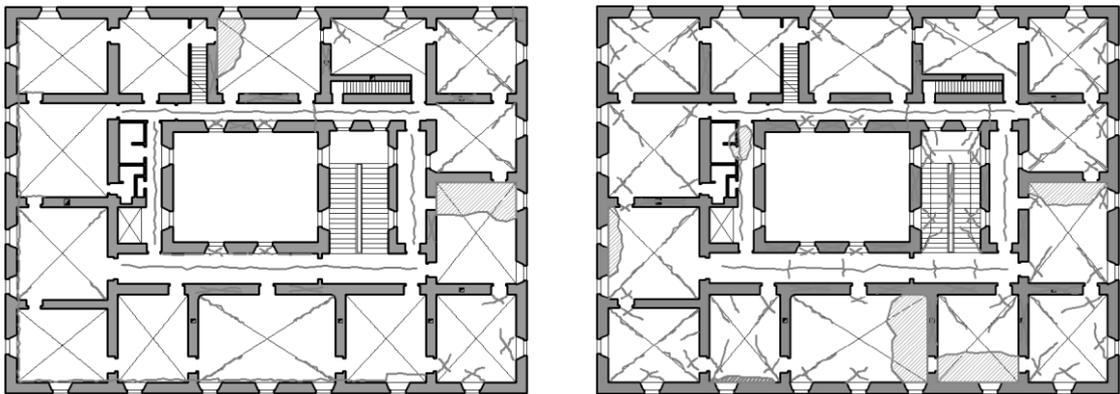
Fig. 41 - Quadro fessurativo al piano primo e al piano secondo (da G. BRANDONISIO, A. DE LUCA, G. LUCIBELLO, E. MELE, *L'efficacia delle catene nel caso di studio di Palazzo Centi*, in atti del convegno nazionale *Sicurezza e Conservazione*, Venezia 2010).

L'edificio, dal 2003, era stato oggetto di interventi di consolidamento per il miglioramento del comportamento strutturale in termini di risposta alle azioni sismiche. In particolare, l'inserimento diffuso di tiranti metallici che aveva incrementato le risorse di resistenza: erano state inserite catene metalliche del diametro di 22 e 30 mm lungo le due direzioni principali in corrispondenza di ciascun impalcato e ciascuna parete; l'ancoraggio era avvenuto mediante l'impiego di classici capo chiave a paletto o a piastra nervata incassati nella muratura, senza indizi all'esterno sulla loro presenza. Anche le capriate lignee della copertura erano state rinforzate nei nodi con piastre metalliche da 5 mm di spessore, inchiodate alle parti lignee in modo da creare un efficace ammorsamento e da conferire massima rigidezza all'insieme; ancora, alle preesistenti catene in legno sono state affiancate catene metalliche collegate direttamente alle selle di appoggio delle capriate, anch'esse metalliche, connesse a loro volta con profili UPN spinottati alle murature; in tal modo sono state sfruttate le nuove catene metalliche come elementi di contrasto della spinta della capriata stessa e come elementi di connessione delle murature in sommità.

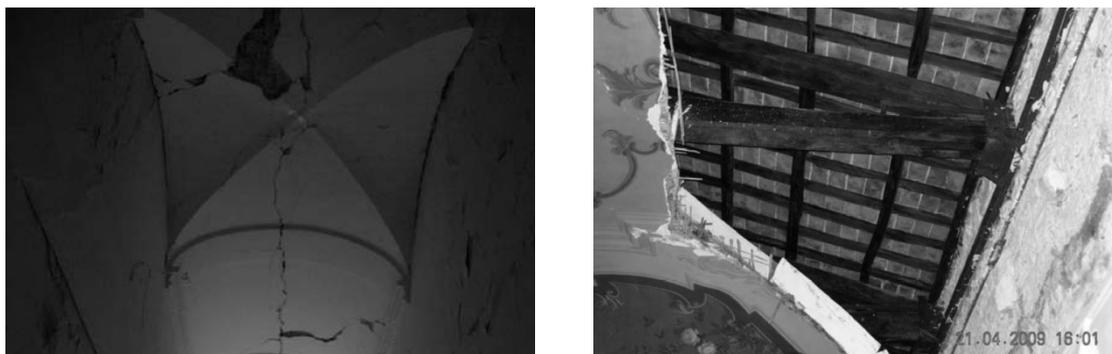
Fig. 42 - A sinistra, Lesioni in chiave alle volte dei corridoi del secondo livello; a destra, Crollo parziale di volte ad “incannucciata” ed interventi di consolidamento delle coperture (da G. BRANDONISIO, A. DE LUCA, G. LUCIBELLO, E. MELE, *L'efficacia delle catene nel caso di studio di Palazzo Centi*, in atti del convegno nazionale *Sicurezza e Conservazione*, Venezia 2010).

L'edificio, in seguito agli eventi sismici del 6 aprile del 2009 ha subito un danno diffuso alle strutture portanti e crolli localizzati di parti non strutturali, quali volte incannucciate e voltine di mattoni in foglio. I danni strutturali al piano terra sono stati alquanto leggeri e consistono in rare lesioni a taglio passanti, ma di ridotta ampiezza, degli elementi portanti verticali; le volte a padiglione presenti, invece, mostrano leggere lesioni in chiave e in corrispondenza delle lunette. Al piano primo e secondo il quadro fessurativo è di maggior rilievo, con la presenza di diffuse lesioni a taglio da trazione sulle strutture verticali, in corrispondenza di un gran numero di maschi murari e delle fasce di piano; le volte a botte dei corridoi presentano lesioni in chiave e le volte a vela lesioni agli angoli, con conseguente danneggiamento degli apparati decorativi in stucco e degli affreschi.

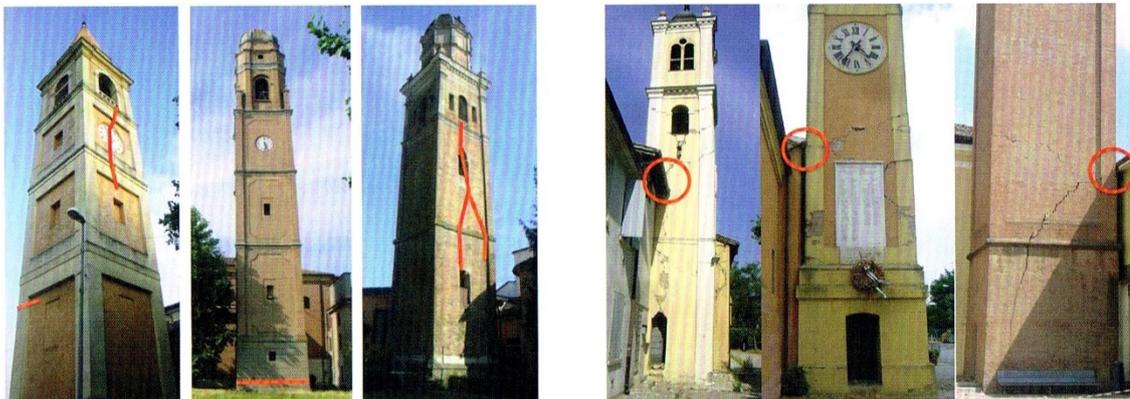
Fig. Esempi di fessurazioni in campanili isolati: San Pietro in Fossa a Concordia (MO) lesioni orizzontali e verticali, San Giacomo a Roncole (Mirandola, MO) lesione orizzontale alla base, San Michele Arcangelo a Novi (MO) lesioni verticali e distacco di uno spigolo

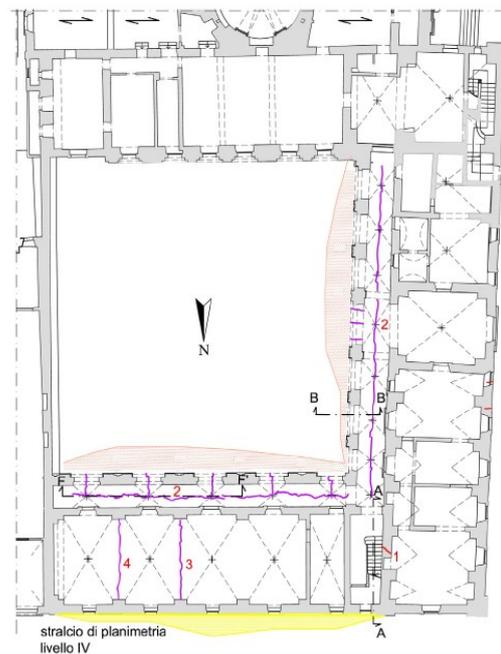
Rilievo del quadro fessurativo nell'unità di intervento.

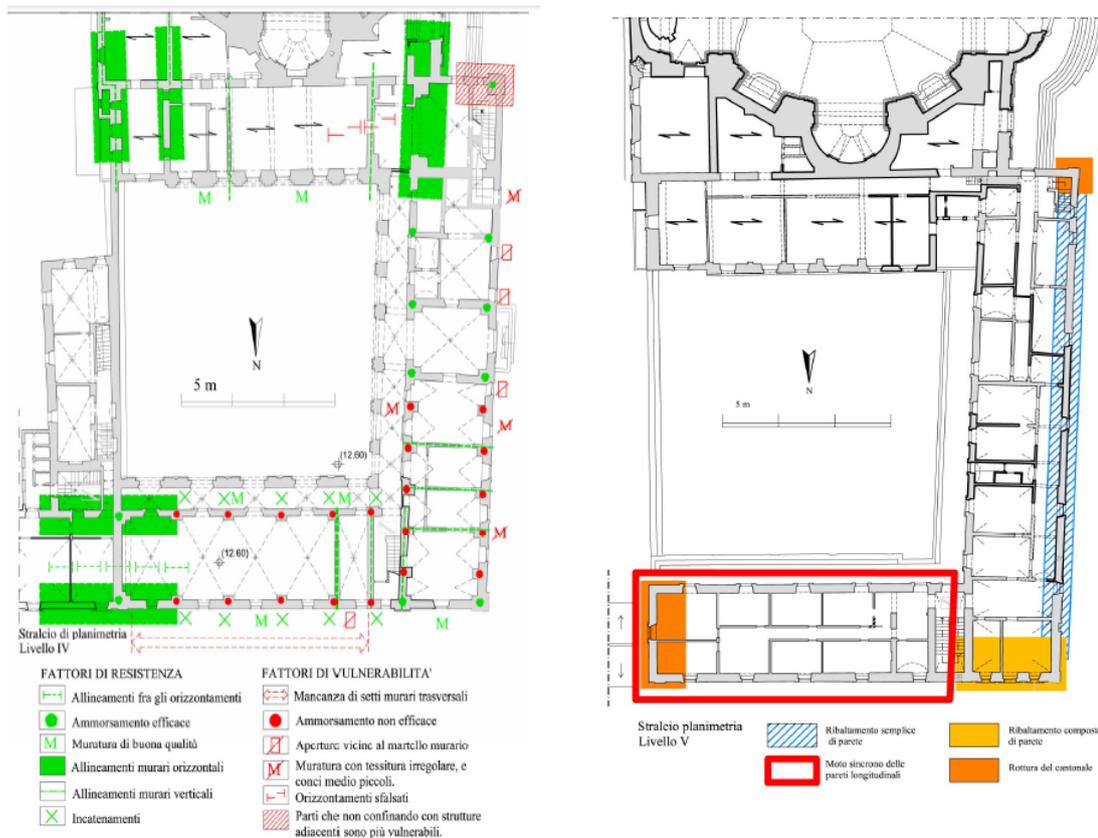
Vulnerabilità e resistenze nell'unità di intervento.

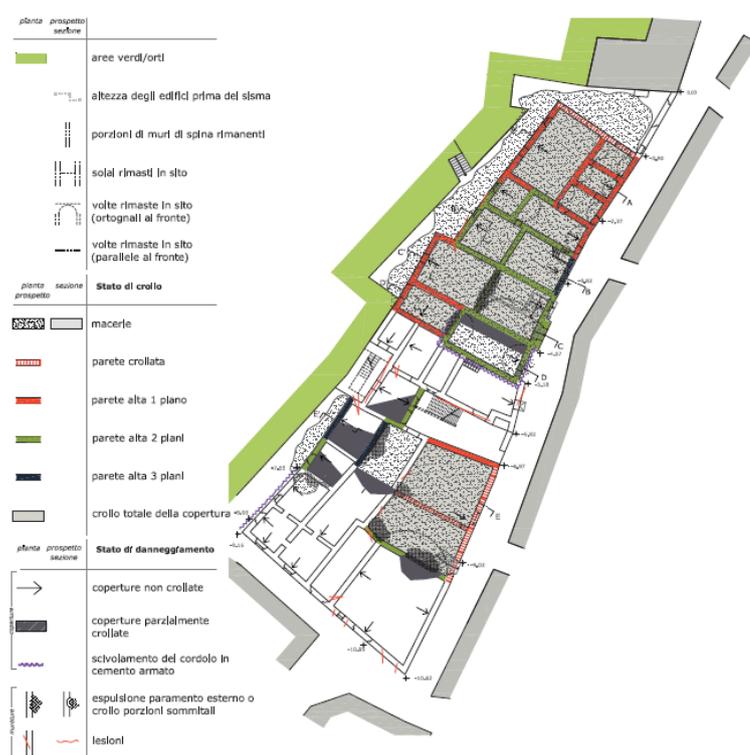
Rilievo dello stato di danno e di danneggiamento dell'aggregato di Villa Sant'Angelo oggetto di ricerca.

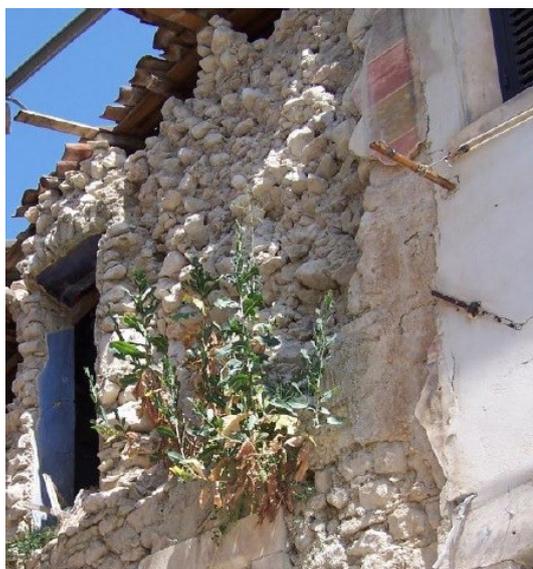
Fig. 1 - Muratura di Poggio Picenze con in evidenza uno dei paramenti non crollato in seguito al sisma. Si evidenzia un danneggiamento di primo modo non attivato (danno estremamente debole).

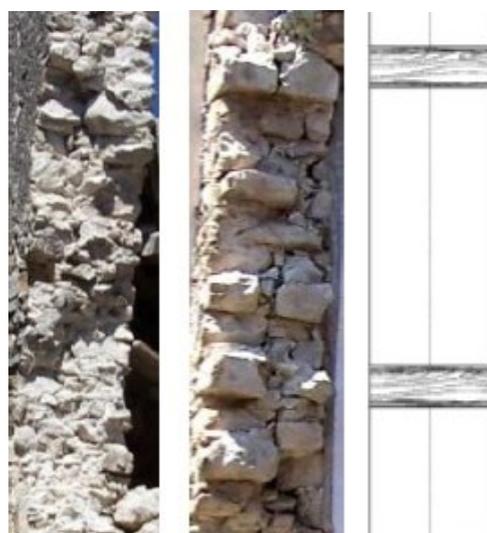
Fig. 2 - Schematizzazione di un possibile intervento di rinforzo per le murature di Poggio Picenze: inserimento di elementi trasversali in legno nello spessore del muro – raffronto fra sezioni di differente qualità muraria (scadente e discreta).

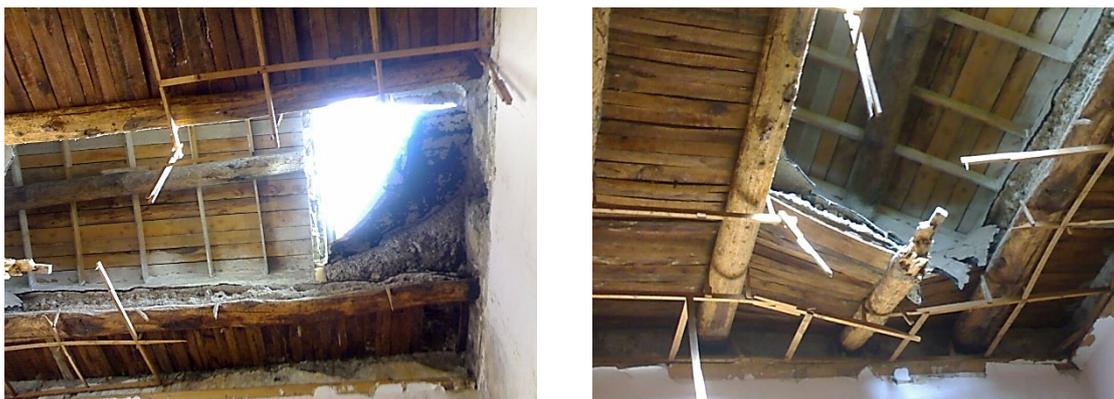
Fig. 140, Fig. 141 - Crollo del solaio in legno del coro. Foto 2010.

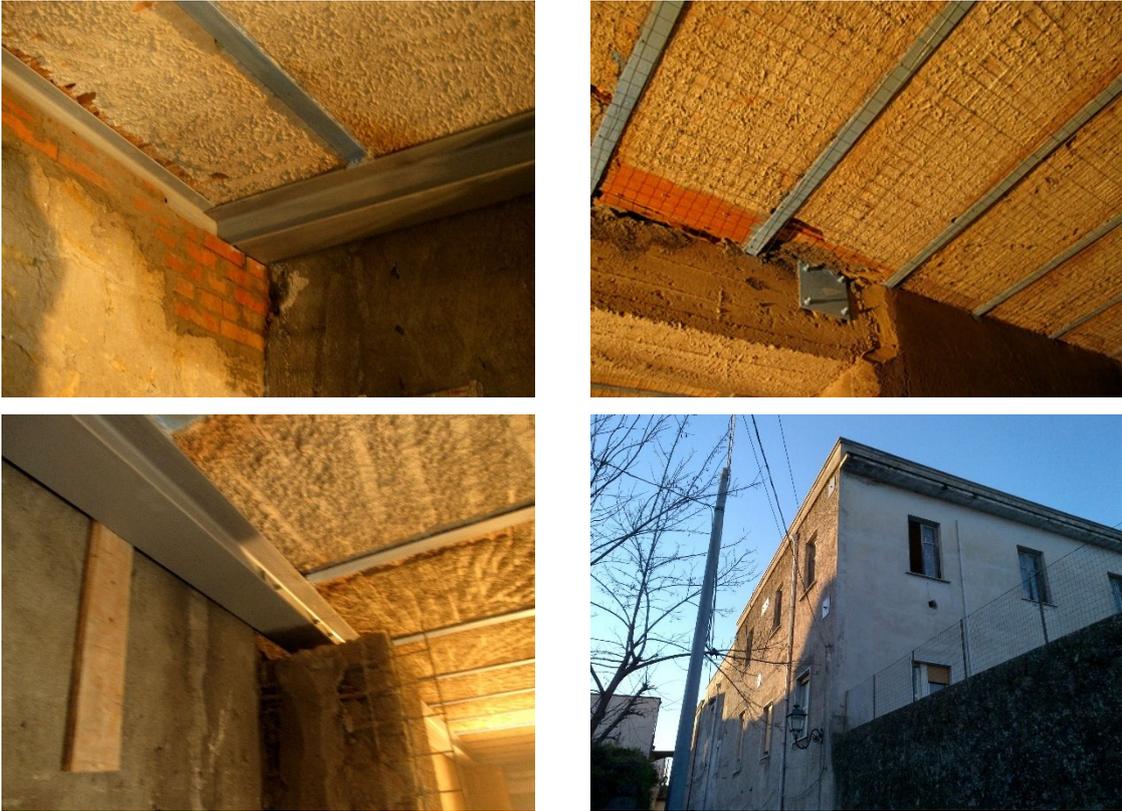
Figg. 153, 154, 155, 156 – L'intervento di incatenamento delle murature con l'inserimento di profilati HEA 220

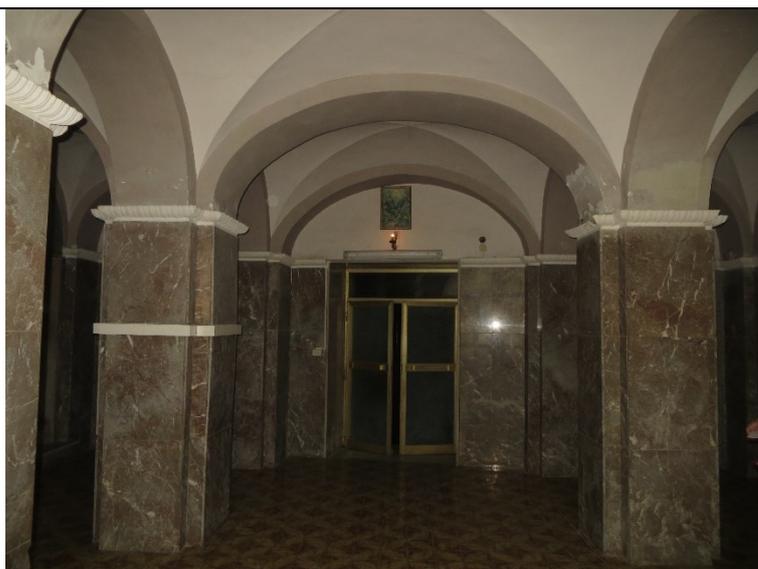
Fig. 195 – Androne voltato con in evidenza il pilastro oggetto di cerchiatura metallica per contrastare il fenomeno di espulsione delle lastre di marmo.

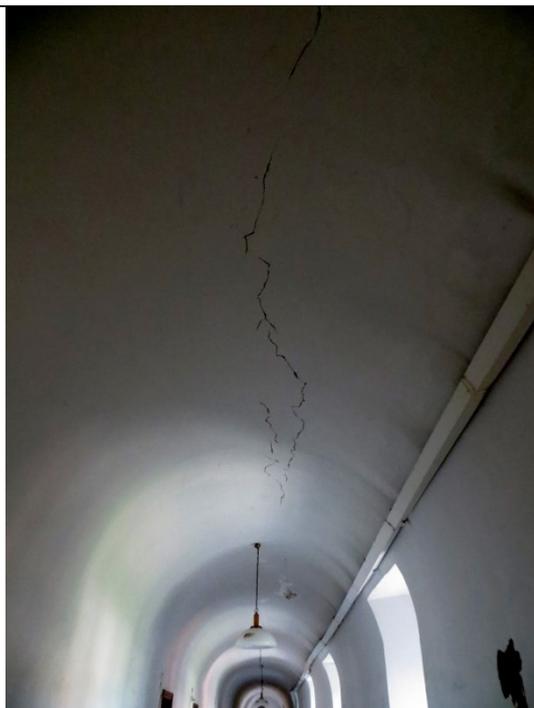
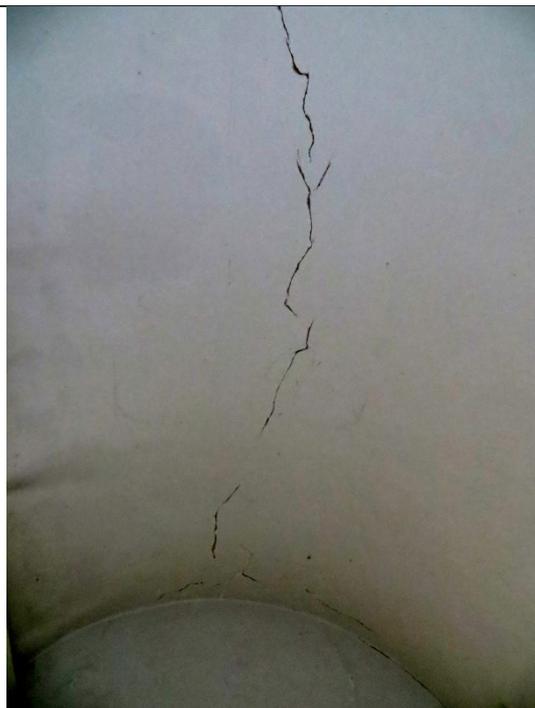
Figg. 199, 200 - Lesione orizzontale in chiave della volta a botte.
Piano Primo, lato Nord, fronte su via G. Auriemma.

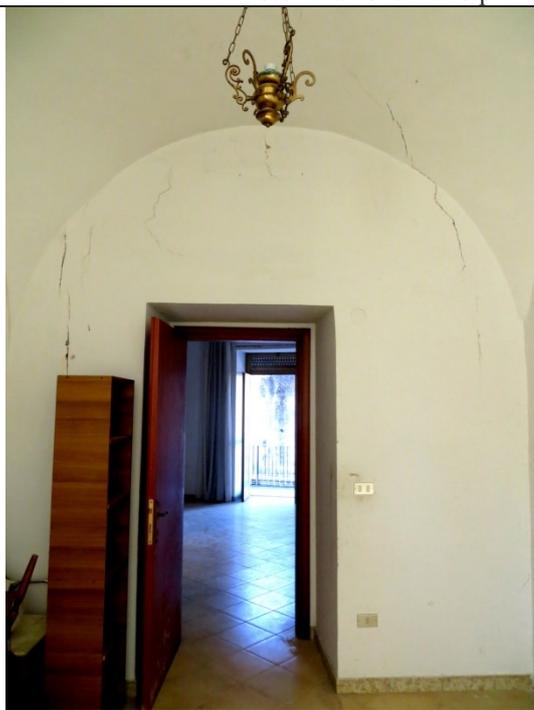
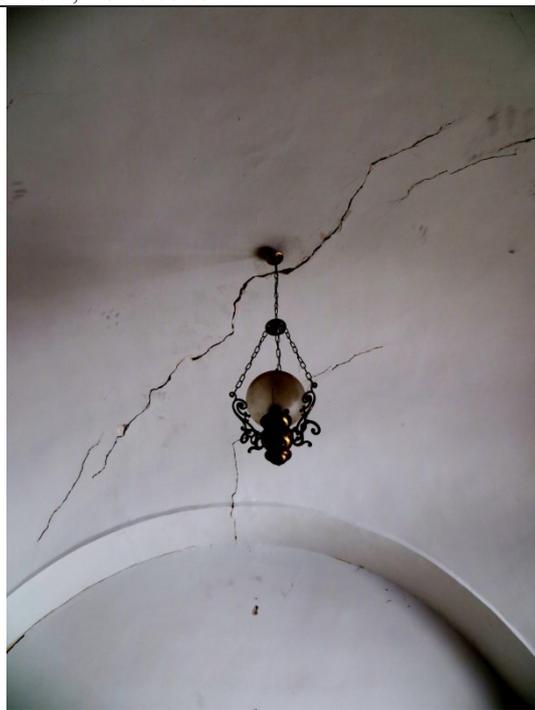
Figg. 201, 202, 203,204: Lesioni diagonali nei punti di scarico delle volte a vela.

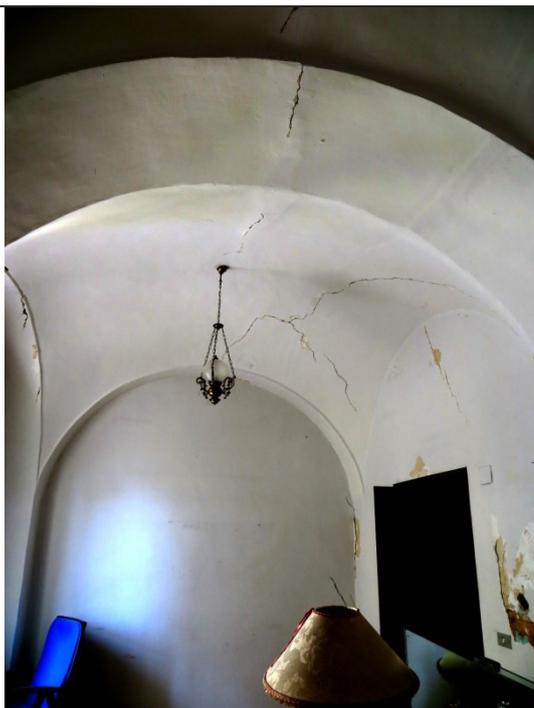
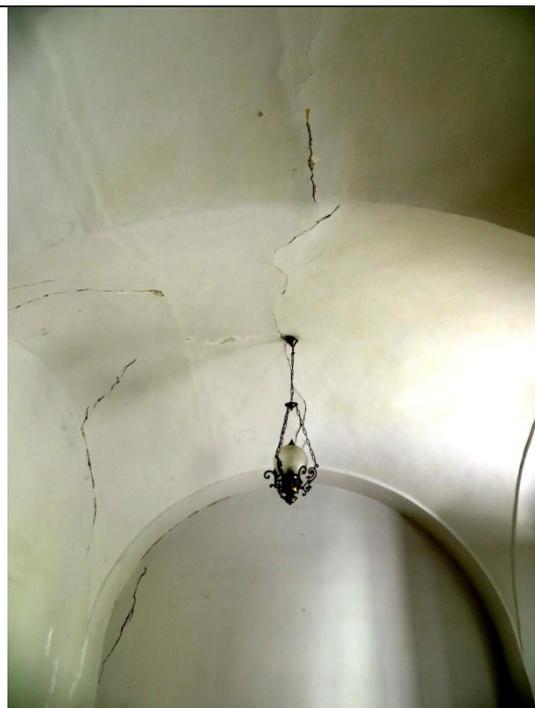
Fig. 205, 206, 207, 208 - Lesione diagonale e in mezzeria delle volte a vela.
Piano Primo, lato Nord, fronte corte interna.

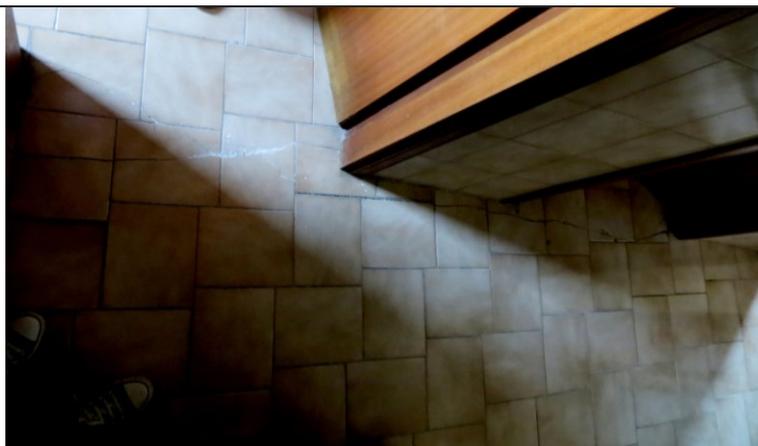
Fig. 209 – Lesione orizzontale tra la muratura aragonese e la torre inglobata nel complesso. Piano Primo, lato nord.

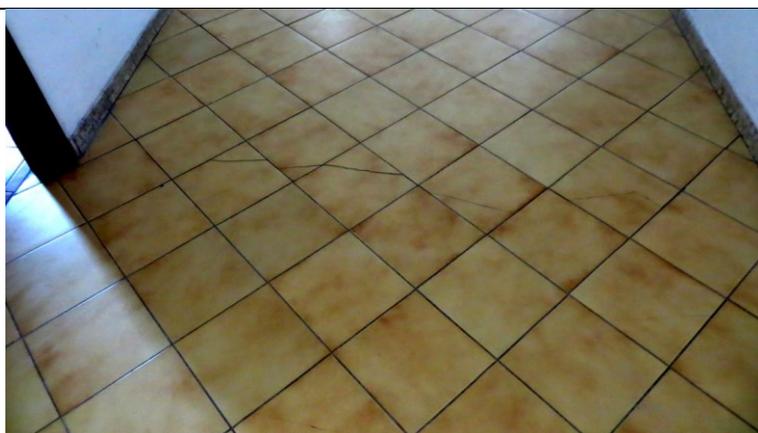
Fig. 210 - Lesione orizzontale su pavimento. Piano secondo, lato nord su via G. Auriemma.

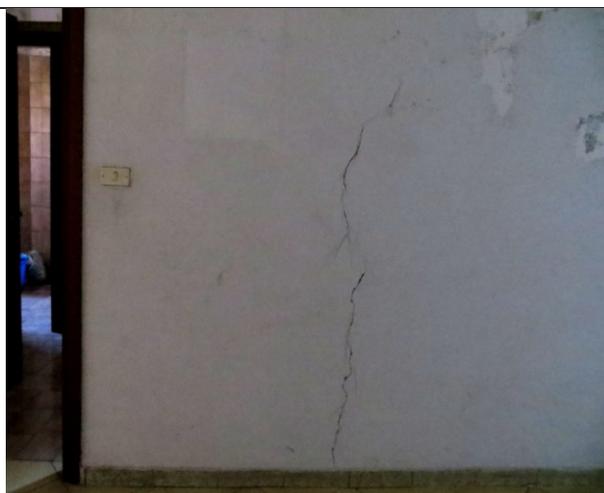
Fig. 211 - Lesione verticale della muratura dovuta a schiacciamento della stessa a causa dell'aumento dei carichi dei livelli superiori. Piano secondo, lato nord su via G. Auriemma, in corrispondenza dell'ingresso ai servizi igienici collocati nella torre inglobata nel complesso.

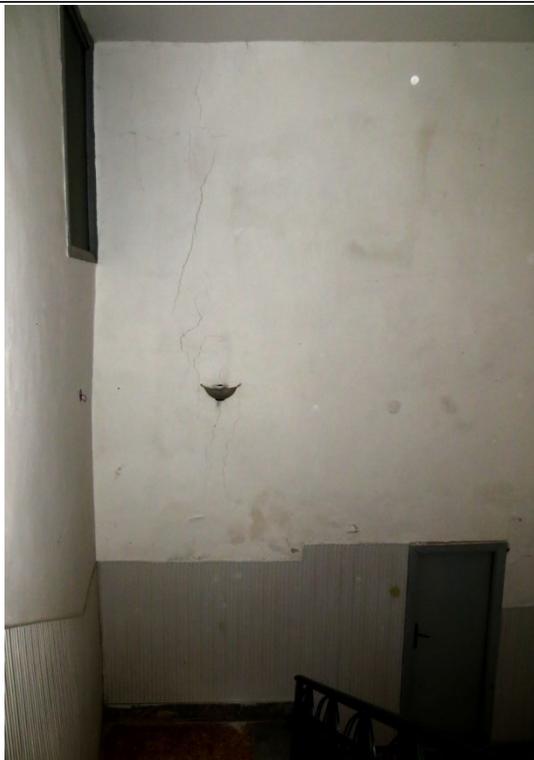
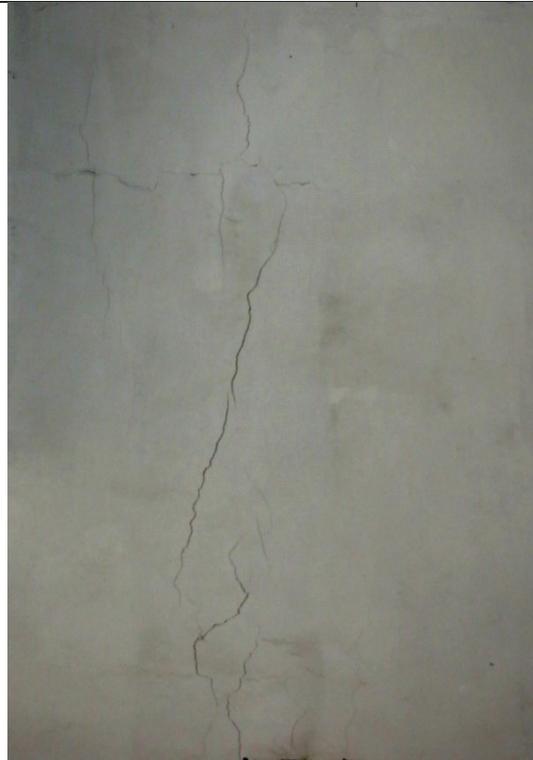
Fig. 212, 213 - Lesione verticale della muratura dovuta a schiacciamento della stessa a causa dell'aumento dei carichi dei livelli superiori. Lato Sud, piano primo, spazio di collegamento della chiesa al piano primo.

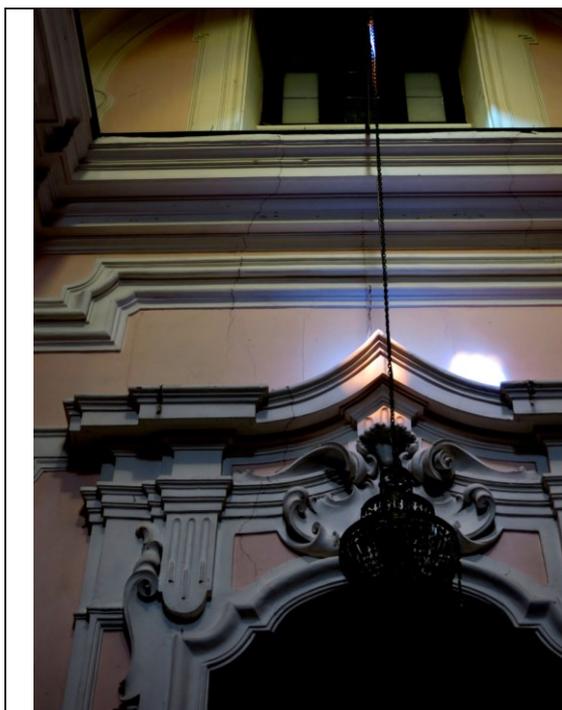
Fig. 214 - Lesione verticale della muratura.

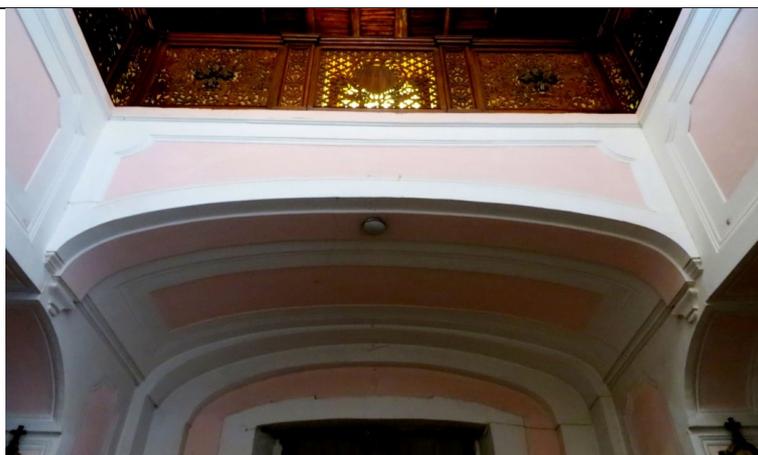
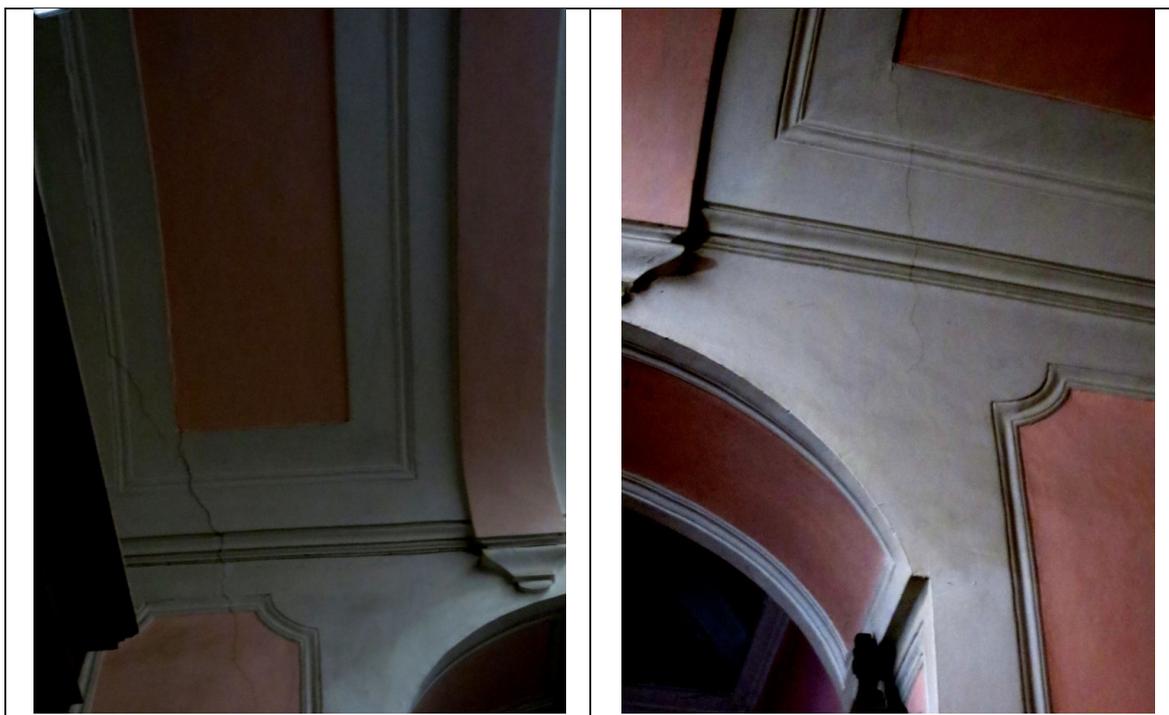
Fig. 215 - Lesione in chiave dell'arco di ingresso alla Chiesa e in corrispondenza dell'attacco con gli archi trasversali a questo.

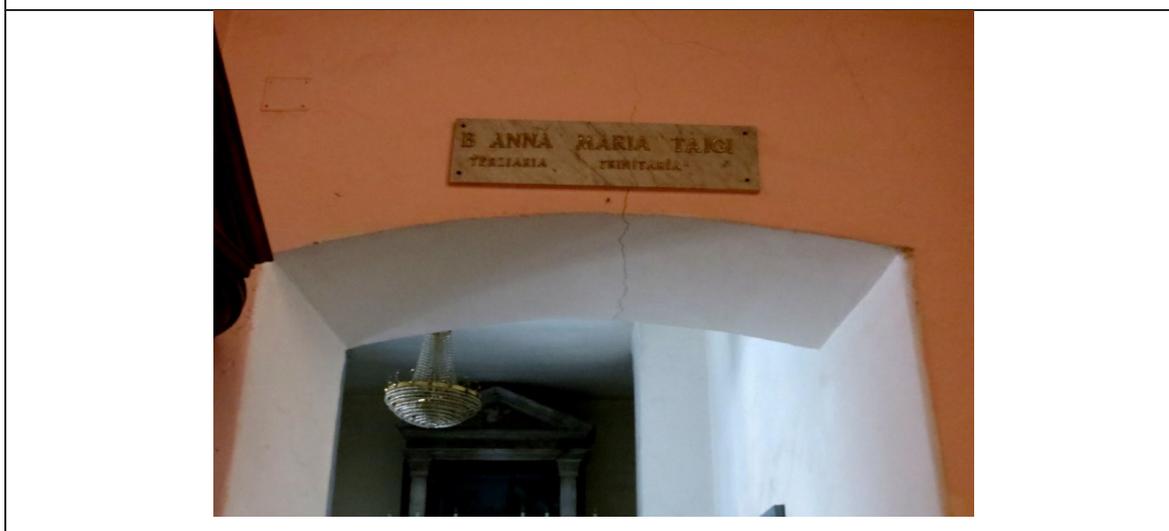
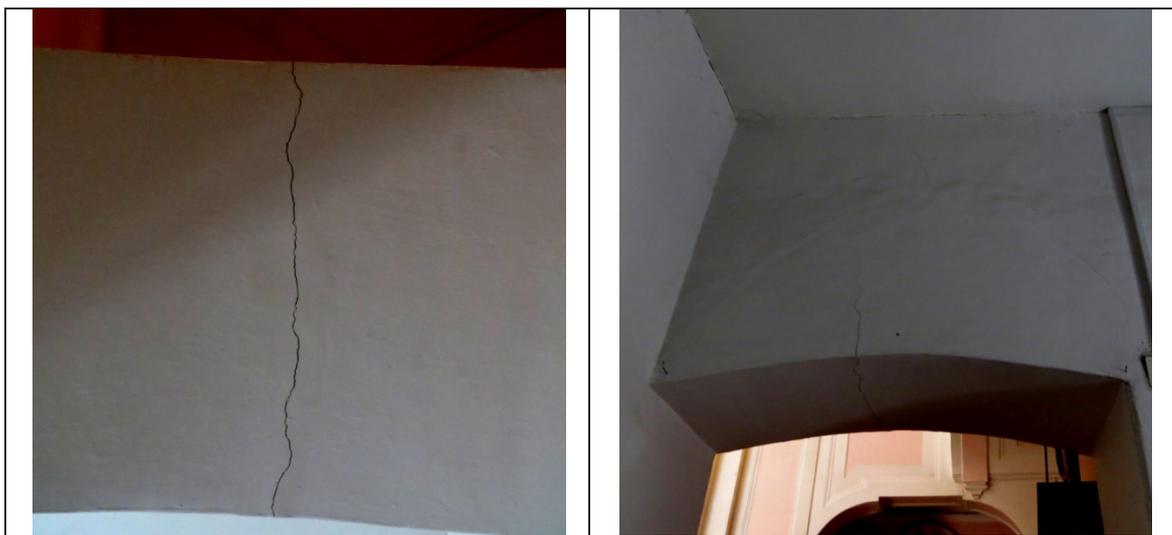
Fig. 216 - Lesione in chiave dell'arco ribassato. Chiesa, spazio di passaggio alla cappella laterale posizionata in adiacenza all'ingresso sul fronte Ovest del complesso.

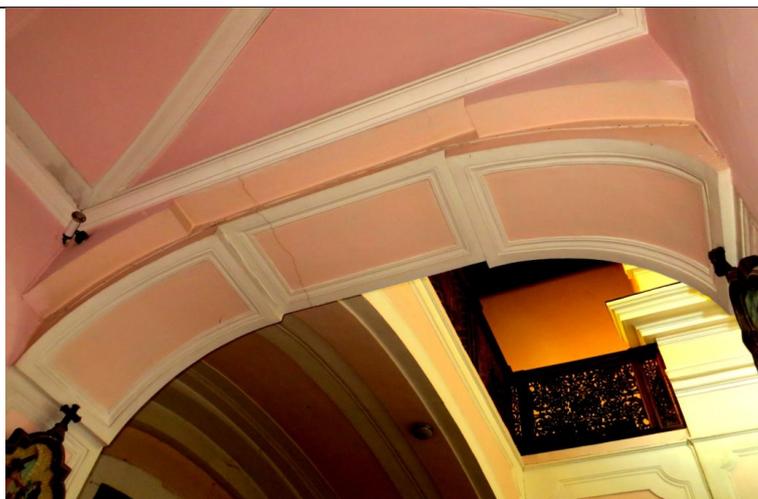
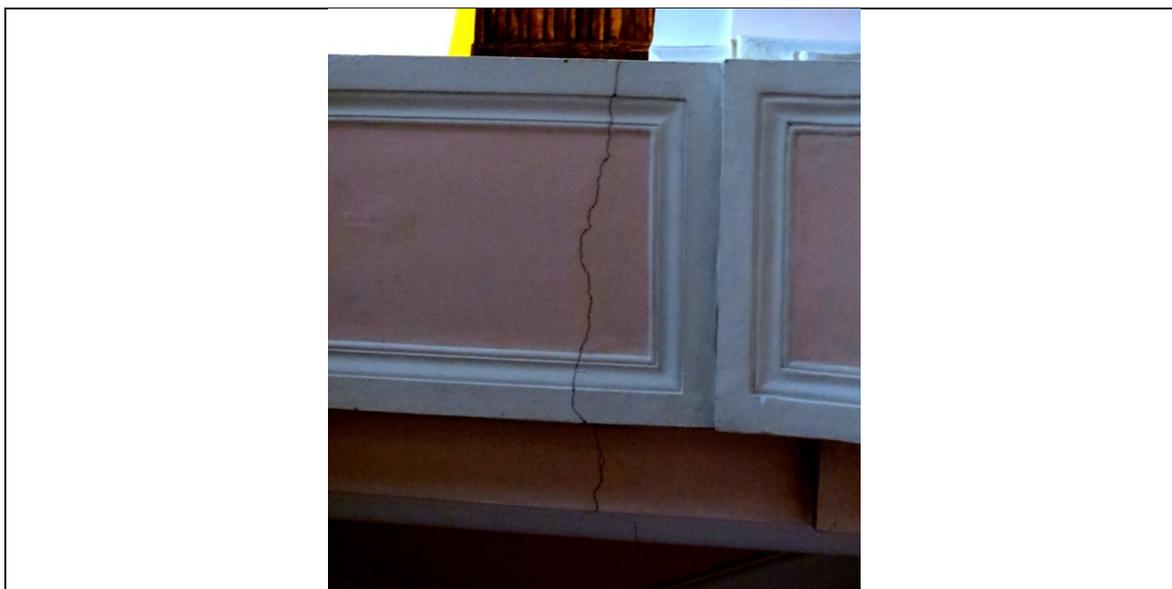
Fig. 217 - Lesione in chiave dell'arco in corrispondenza dell'ingresso alla Chiesa, nel punto di appoggio del coro.

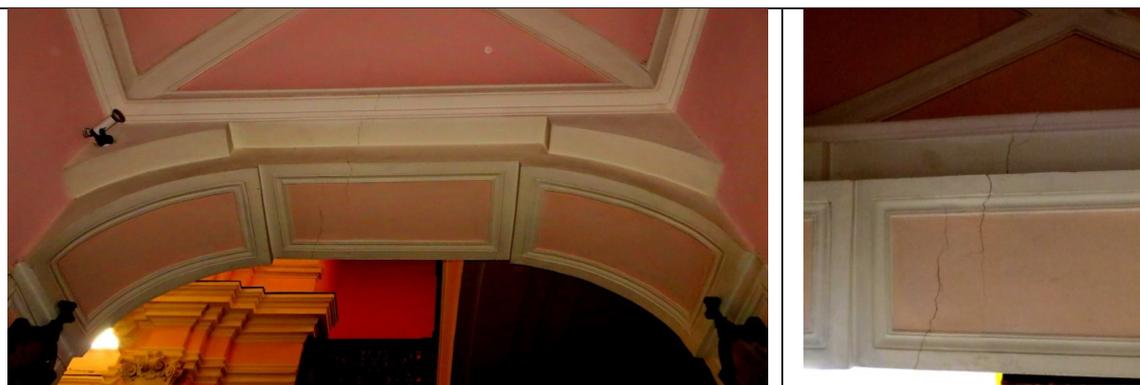
Figg. 218, 219 - Lesione in mezzeria dell'arco a sesto ribassato di accesso alla cappella laterale la Chiesa.

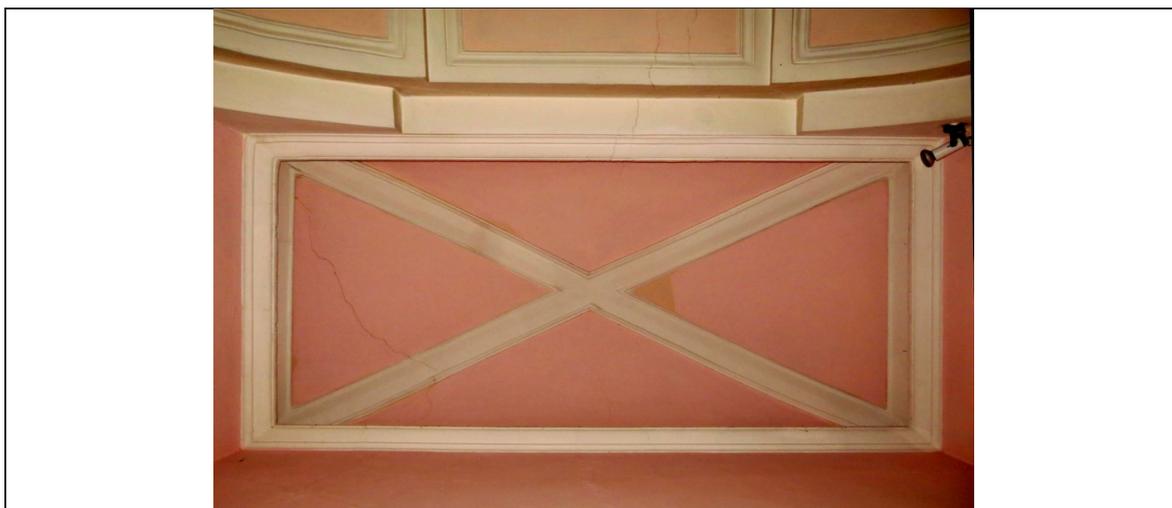
Fig. 220 - Lesione diagonale della volta a crociera di passaggio alla cappella laterale della Chiesa.

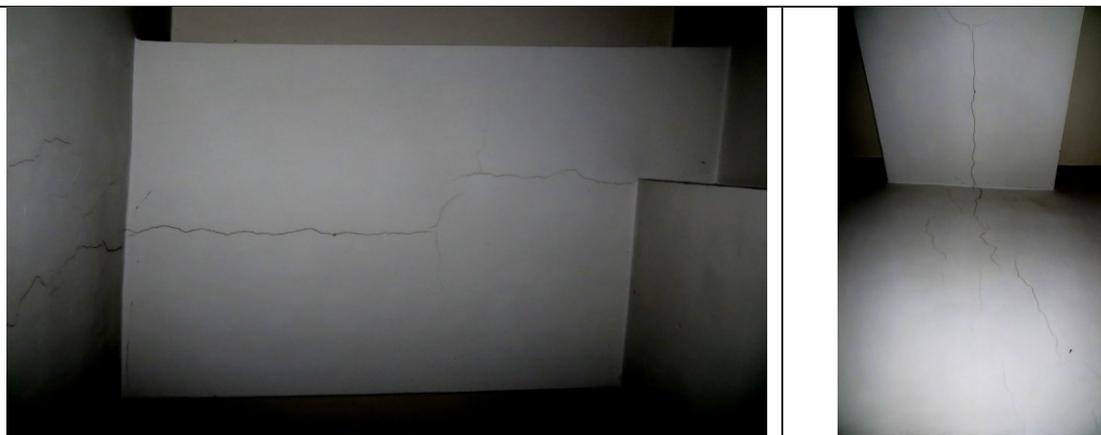
Fig. 221 - Lesione orizzontale in corrispondenza della trave che prosegue verticalmente sulla muratura.
Piano secondo.

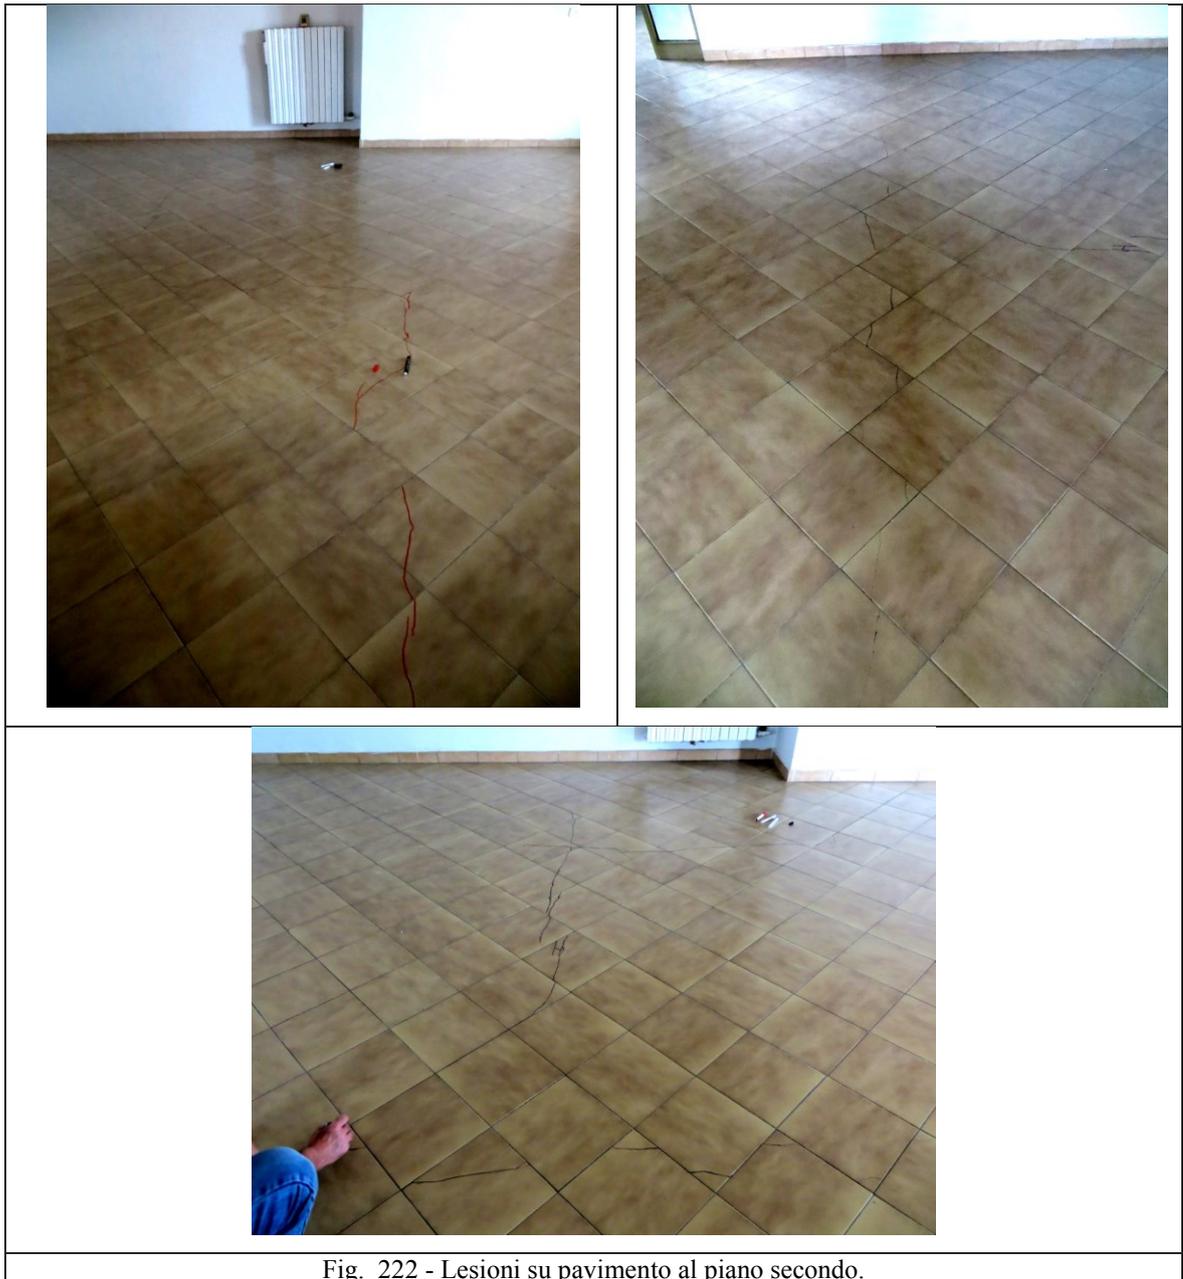
Fig. 222 - Lesioni su pavimento al piano secondo.

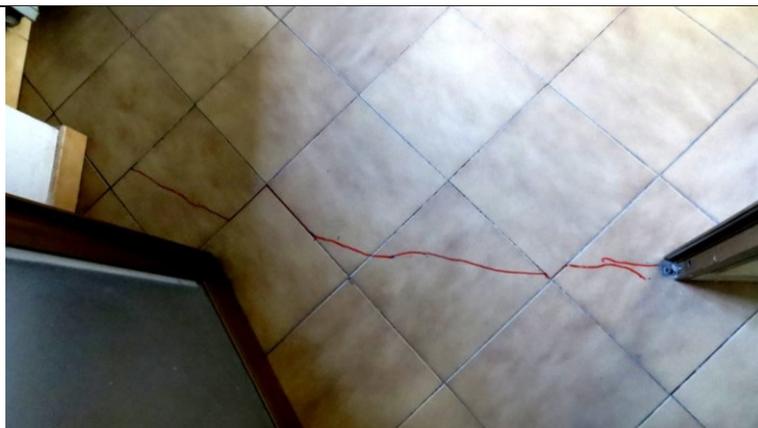
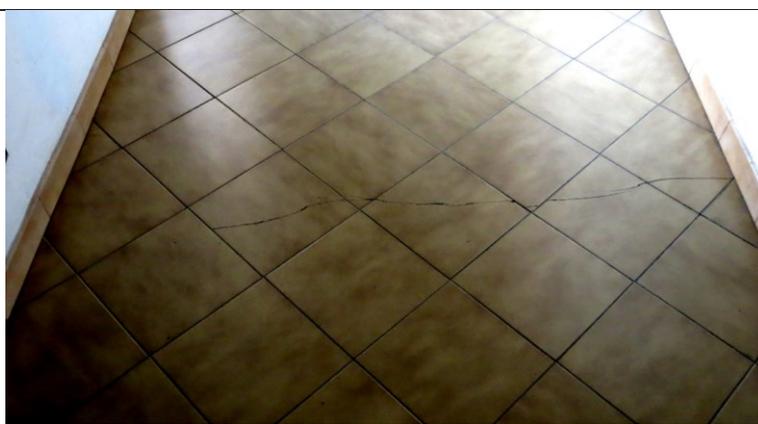
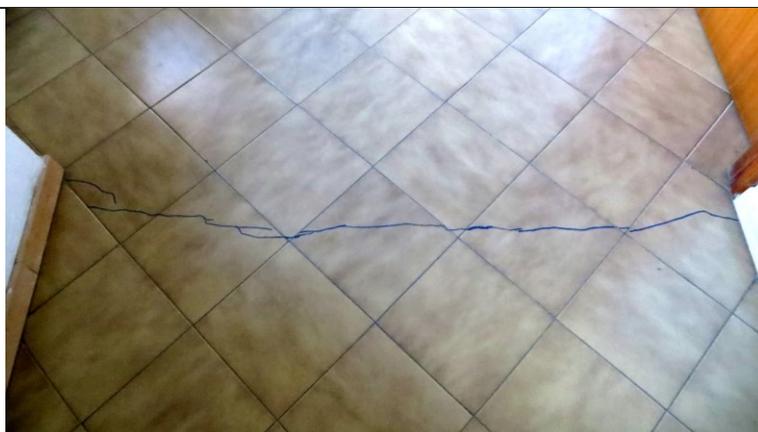
Figg. 223, 224, 225, 226 - Lesione su pavimento nel corridoio al piano secondo del corpo nord su via G. Auriemma.

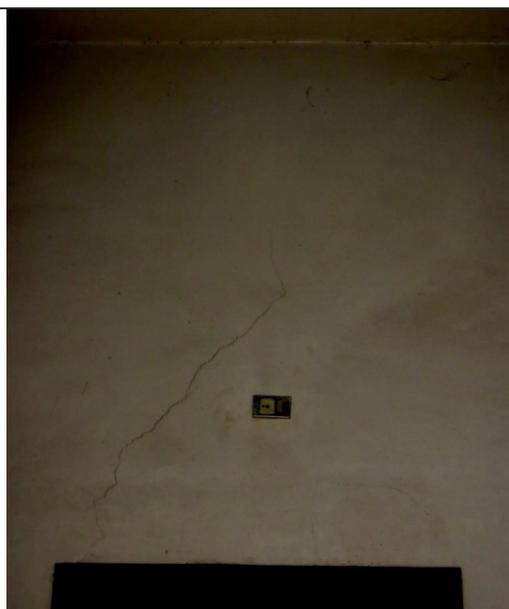
Fig. 227 - Lesione inclinata di 45° su vano in muratura di chiusura trasversale al piano secondo del corpo nord su via G. Auriemma

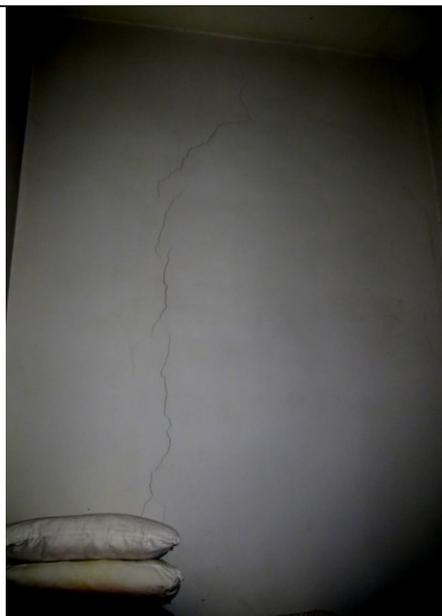
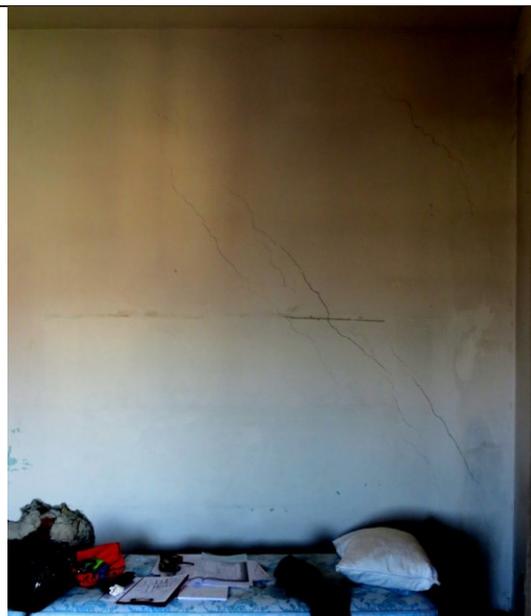
Fig. 228 – Lesione parabolica. Parete di ingresso al corpo nord.

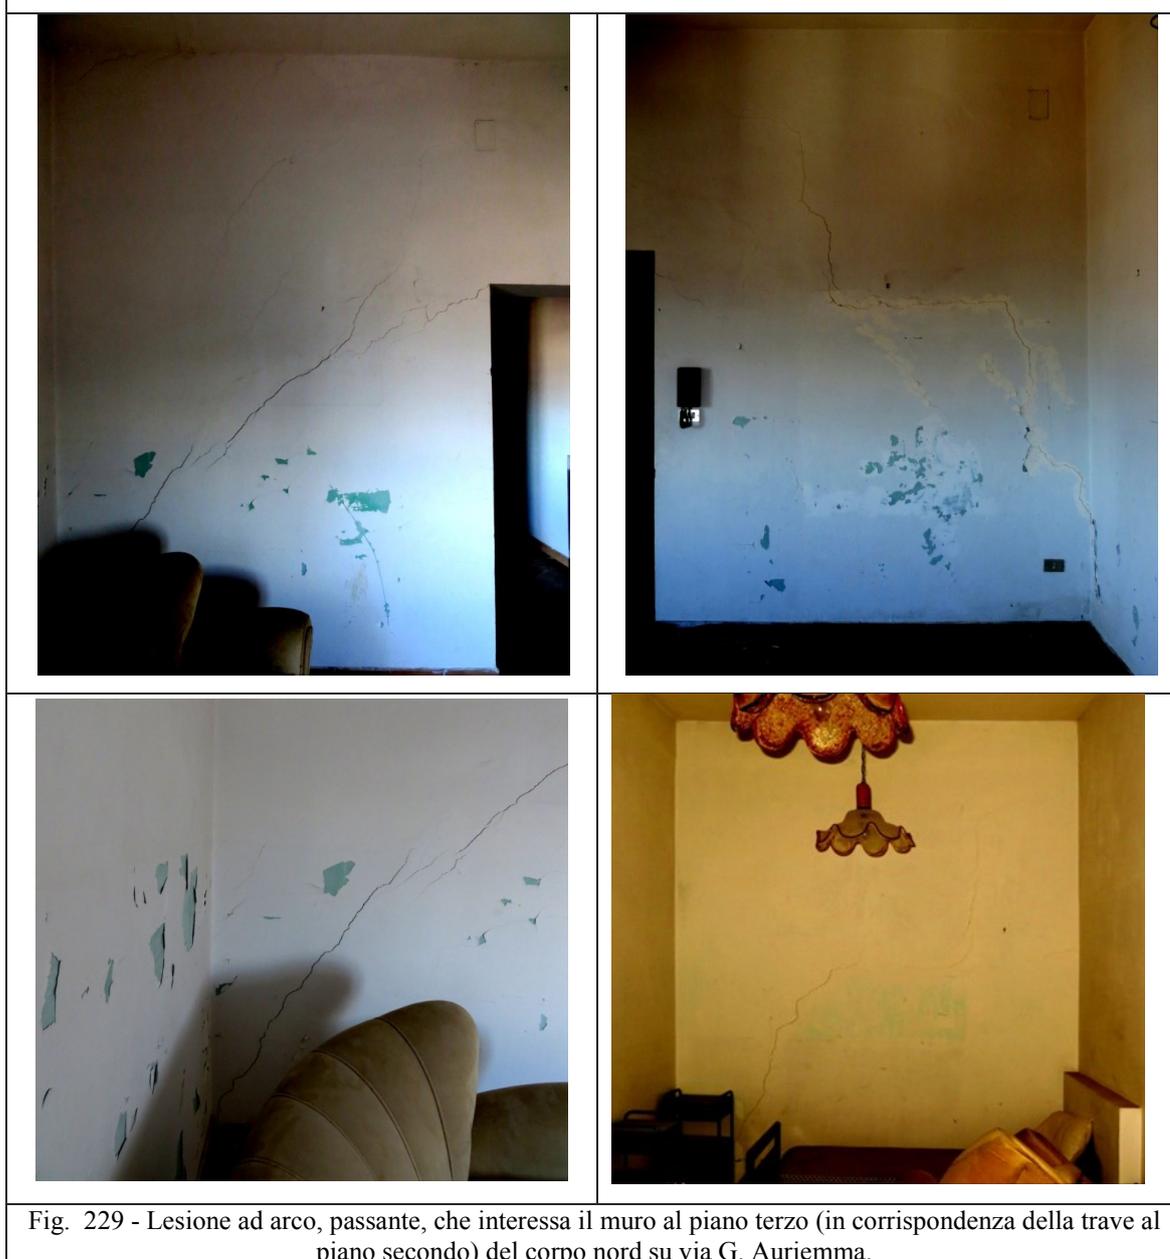
Fig. 229 - Lesione ad arco, passante, che interessa il muro al piano terzo (in corrispondenza della trave al piano secondo) del corpo nord su via G. Auriemma.
