Università degli Studi di Napoli Federico II

Dottorato di ricerca in Storia e Conservazione dei Beni Architettonici e del Paesaggio

Il ‘miglioramento’ sismico nel restauro dell’architettura storica.

La sperimentazione su di un aggregato in area campana.

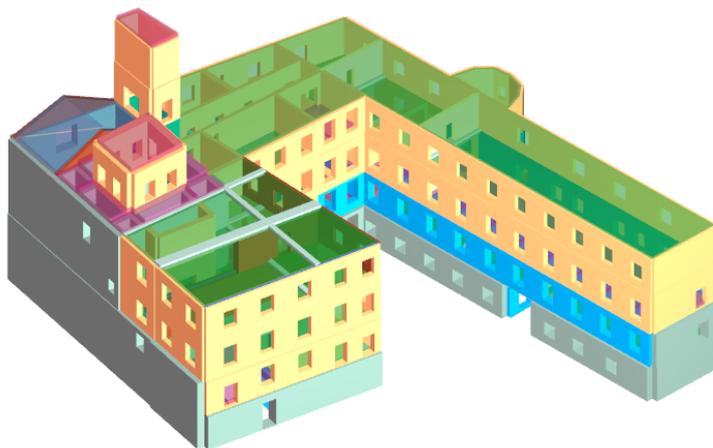
Fig. 240 - Modello geometrico globale elaborato con il software 3Muri del complesso dei Padri Trinitari e dell'annessa chiesa di S. Francesco.

Per quanto riguarda i meccanismi di taglio nella risposta longitudinale dell'aula, utili indicazioni qualitative derivano dalla successiva modellazione globale del complesso con il software tre muri, per cui è possibile leggere in corrispondenza di questa parete un probabile stato di danno con riferimento al sisma atteso nell'area⁷⁶³.

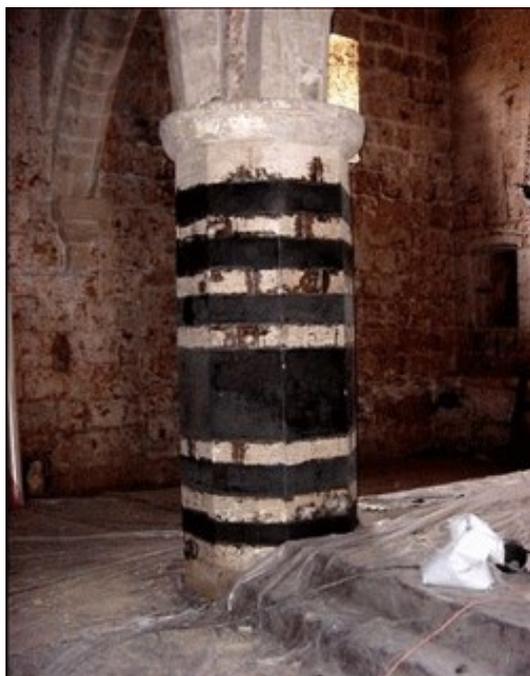
Fig. 266 - Esempio di cerchiaggio di una colonna ottagonale con CFRP (da A. BORRI, M. CORRADI, *Rinforzo di pilastri con materiali compositi: sperimentazioni con SRG/SRP*, in XIII Convegno ANIDIS L'Ingegneria Sismica in Italia, Bologna 2009, SM 5.8).
