Università degli Studi di Napoli “Federico II”

Tesi di Dottorato in

**ANALISI SPERIMENTALE DEL COMPORTAMENTO DI
EDIFICI IN MURATURA RINFORZATI CON TECNICHE
E MATERIALI INNOVATIVI**

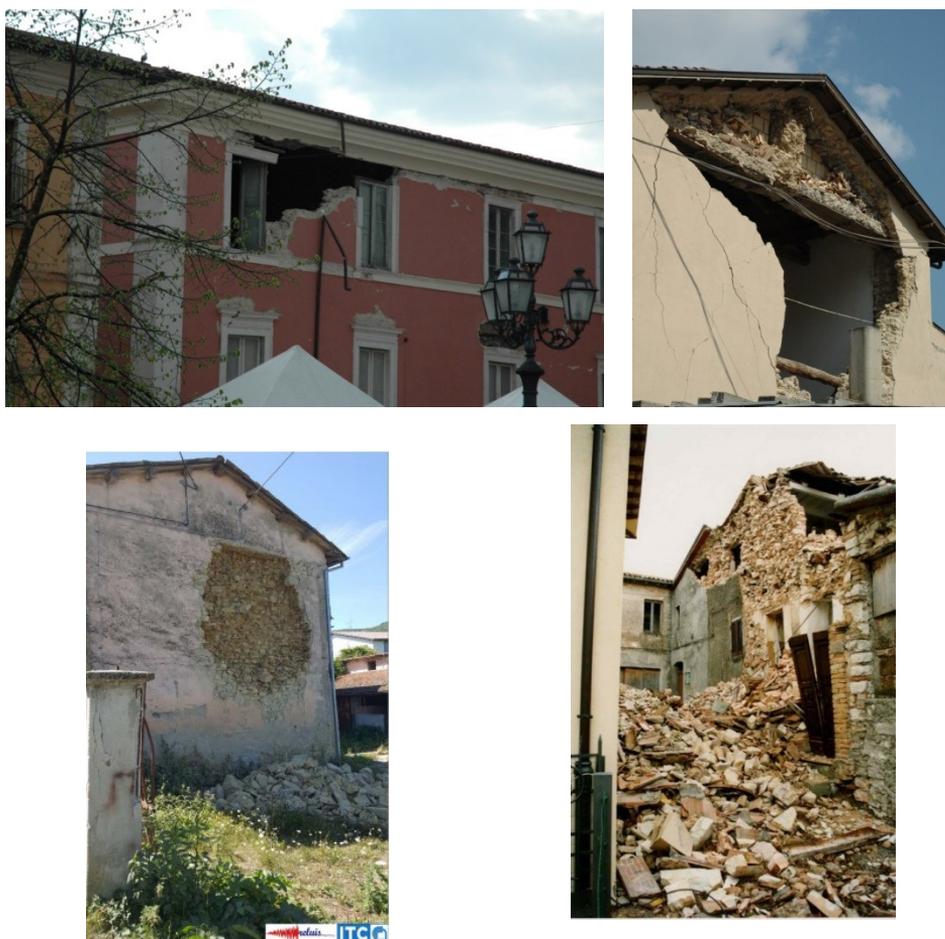
Figura 1.1 Foto di meccanismi di collasso per disgregazione della muratura

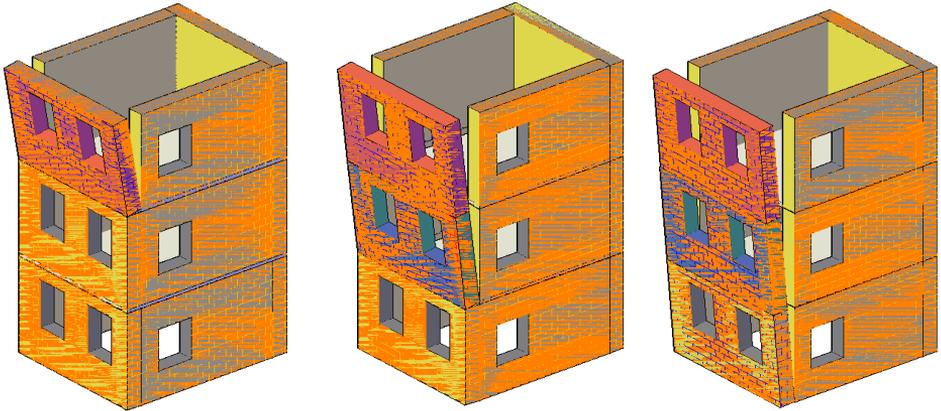
Tale situazione si verifica quando il muro investito dall'azione sismica ad esso ortogonale non è vincolato ad altri elementi quali la copertura, i solai o le pareti perpendicolari. E' evidente che a parità di condizioni di vincolo e qualità muraria, il cinematismo si innesca per primo nelle pareti normali all'azione sismica. Tale cinematismo può riguardare tutta la facciata o solo parti sommitali di questa, come descritto in Figura 1.2.

Figura 1.2 Meccanismo di ribaltamento semplice di un fabbricato

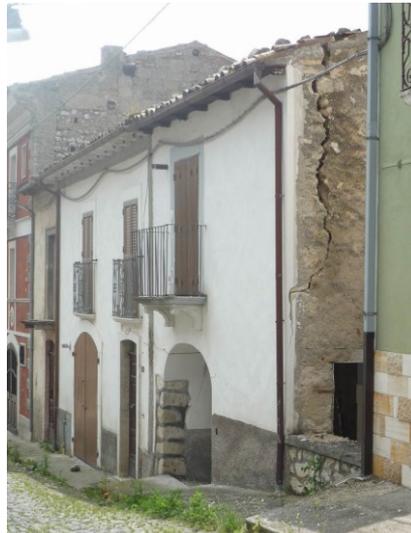
I segni di un incipiente attivazione di tale meccanismo sono facilmente individuabili osservando l'incrocio tra la parete oggetto del meccanismo e quella ad essa ortogonale. In tal caso, infatti, non sarà difficile individuare una o più lesioni verticali in corrispondenza dell'intersezione dei due pannelli murari, con ampiezza maggiore in prossimità della sommità dell'edificio (Figura 1.3). Un'accurata ispezione interna, inoltre, può evidenziare l'avvenuto sfilamento delle travi del tetto o dei solai.

Figura 1.3 Quadro fessurativo per meccanismo di ribaltamento semplice

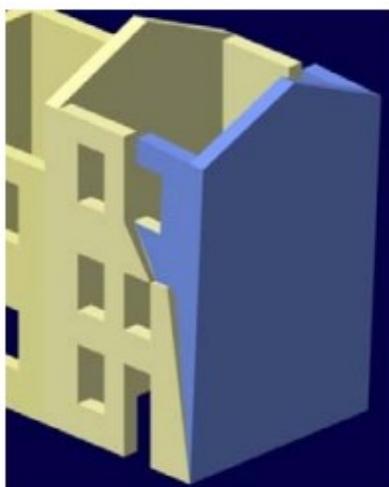
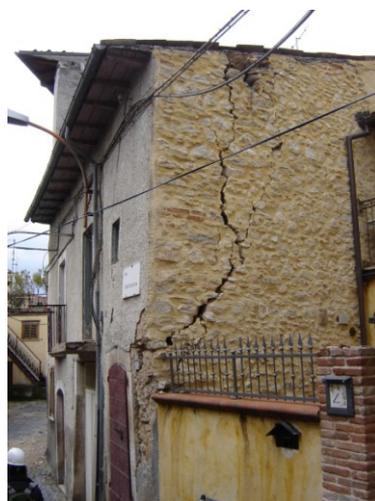
La dimensione della porzione del muro ortogonale che subisce il ribaltamento insieme alla facciata dipende fortemente dalla tessitura muraria. L'angolo di inclinazione e l'estensione del cuneo di trascinamento sono più evidenti per murature regolari rispetto a murature disordinate. Inoltre, la presenza di aperture può condizionare o meno la diffusione della lesione nel muro ortogonale.

Figura 1.4 Meccanismo di ribaltamento composto

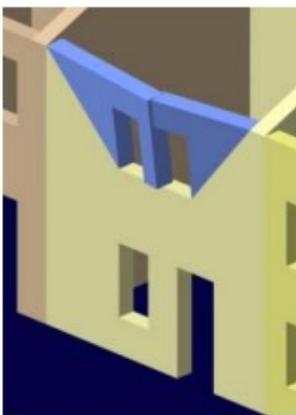
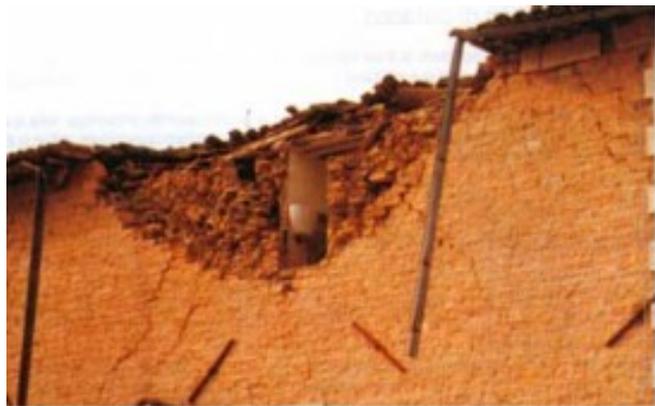
Figura 1.7 Meccanismo di ribaltamento di flessione orizzontale

Il meccanismo di *flessione orizzontale* di una parete si manifesta con l'espulsione di materiale dalla zona sommitale della parete e col distacco di corpi cuneiformi accompagnato dalla formazione di cerniere cilindriche oblique e verticali per azioni fuori dal piano (Figura 1.7).

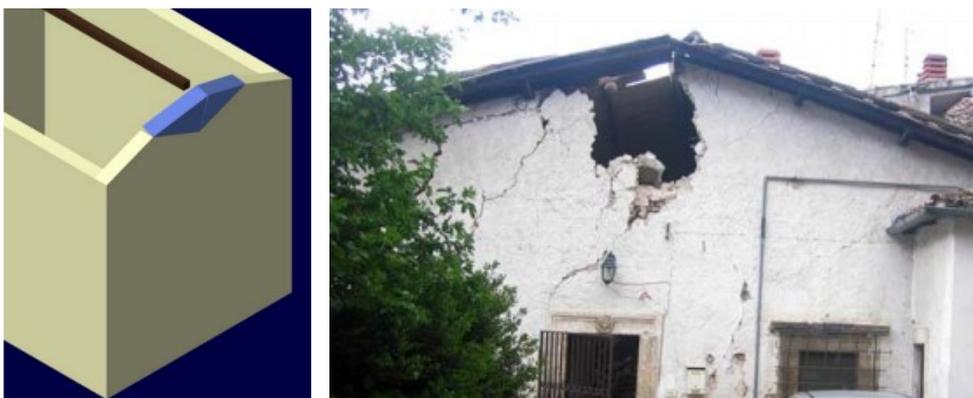
Figura 1.8 Meccanismo di ribaltamento del timpano

Il meccanismo di *collasso del timpano* si manifesta con l'espulsione di parte sommitale della parete del timpano e col distacco di corpi cuneiformi definiti da sezioni di frattura oblique e verticali per azioni fuori dal piano (Figura 1.8).

Il cinematismo è in genere provocato dall'azione ciclica di martellamento della trave di colmo della copertura. In fase sismica la presenza di travi di colmo di notevoli dimensioni causa il trasferimento di una elevata spinta alla parete del timpano e può determinare il distacco di macro-elementi cuneiformi e l'instaurarsi delle condizioni di instabilità che si manifestano attraverso la rotazione degli stessi attorno a cerniere oblique.

Il cinematismo è analizzato considerando il problema simmetrico rispetto alla verticale passante per il colmo della parete del timpano ed ipotizzando che i due macroelementi possano ruotare ciascuno attorno ad una delle cerniere cilindriche oblique e reciprocamente entrambe rispetto ad un punto di contatto; nel contempo si ammette che essi subiscano scorrimenti verso l'alto lungo le suddette cerniere inclinate.

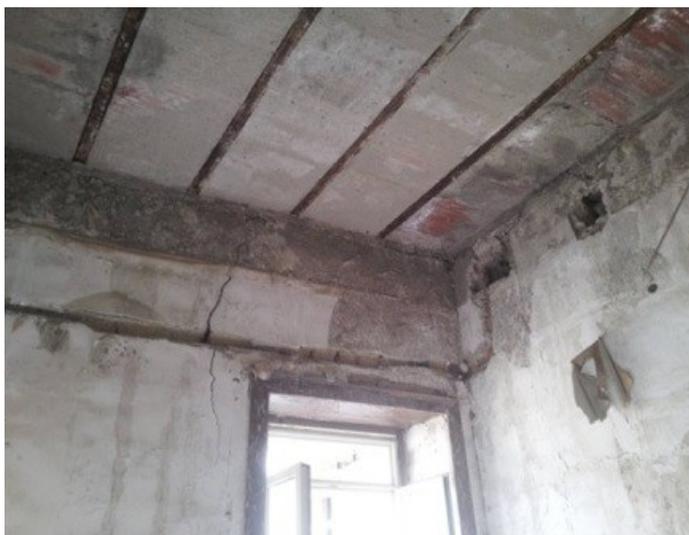
In Figura 1.11 si possono osservare gli effetti prodotti dalla sostituzione di una copertura deformabile in legno con un solaio misto in acciaio e calcestruzzo più rigido, disposto con una diversa orditura rispetto a quella originaria. Il nuovo impianto coinvolge un sistema resistente diverso da quello inizialmente concepito. La variazione di orditura induce certamente una diversa distribuzione dei carichi sugli elementi verticali portanti. Essa, inoltre, può indurre il manifestarsi di un quadro fessurativo sulla porzione di parete in prossimità del vano, dovuto al riassetto dei carichi verticali non contemplati inizialmente. La sostituzione della copertura ha provocato, oltre modo, un dissesto nella muratura e la necessità di un suo ripristino non atteso nel preventivo di spesa.

Figura 1.11 Lesione nel paramento murario a seguito di intervento di rifacimento del solaio con cambiamento di orditura.

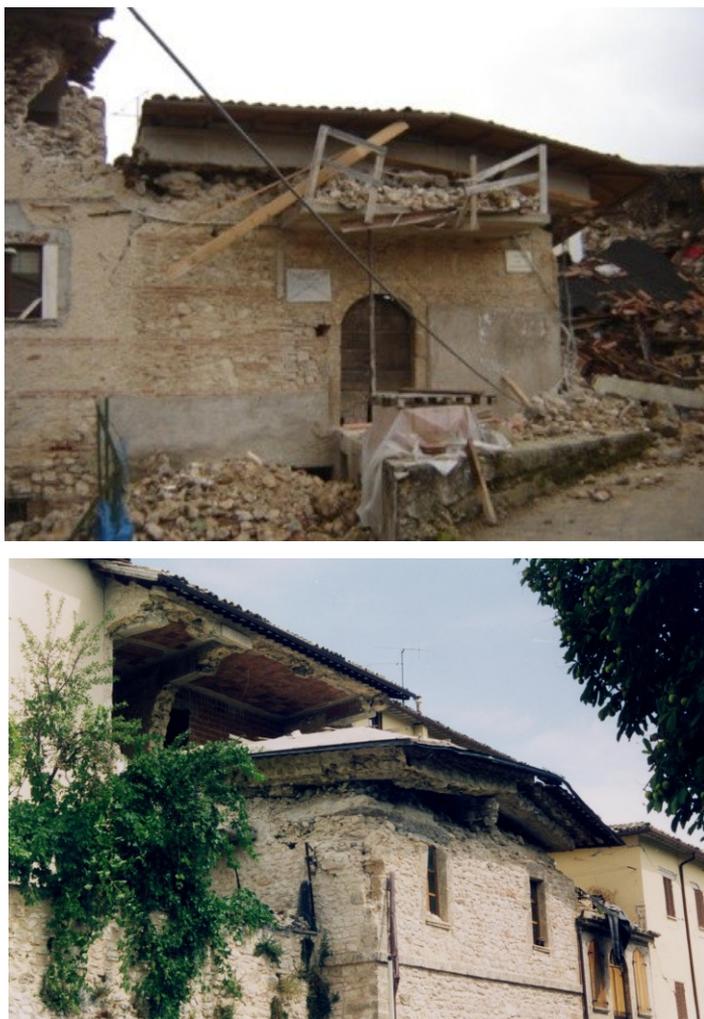
Sono frequenti i casi in cui sono state previste opere di sostituzione delle coperture leggere spingenti. In particolare, sono stati spesso adottati interventi di sostituzione di coperture esistenti con altre pesanti, del tipo in cemento armato, soprattutto per rispondere alle moderne esigenze di sicurezza. Crolli e dissesti subiti nei recenti eventi sismici, però, hanno mostrato come questa modalità di intervento, se non ben progettata ed eseguita, sia risultata inadeguata specie nei confronti della sicurezza, qualora non sia stata valutata l' idoneità del sistema strutturale all'incremento di forze inerziali e non sia stato progettato un vincolo opportuno tra la nuova copertura e le murature (Figura 1.12).

Figura 1.12 Danni da sostituzione di copertura.

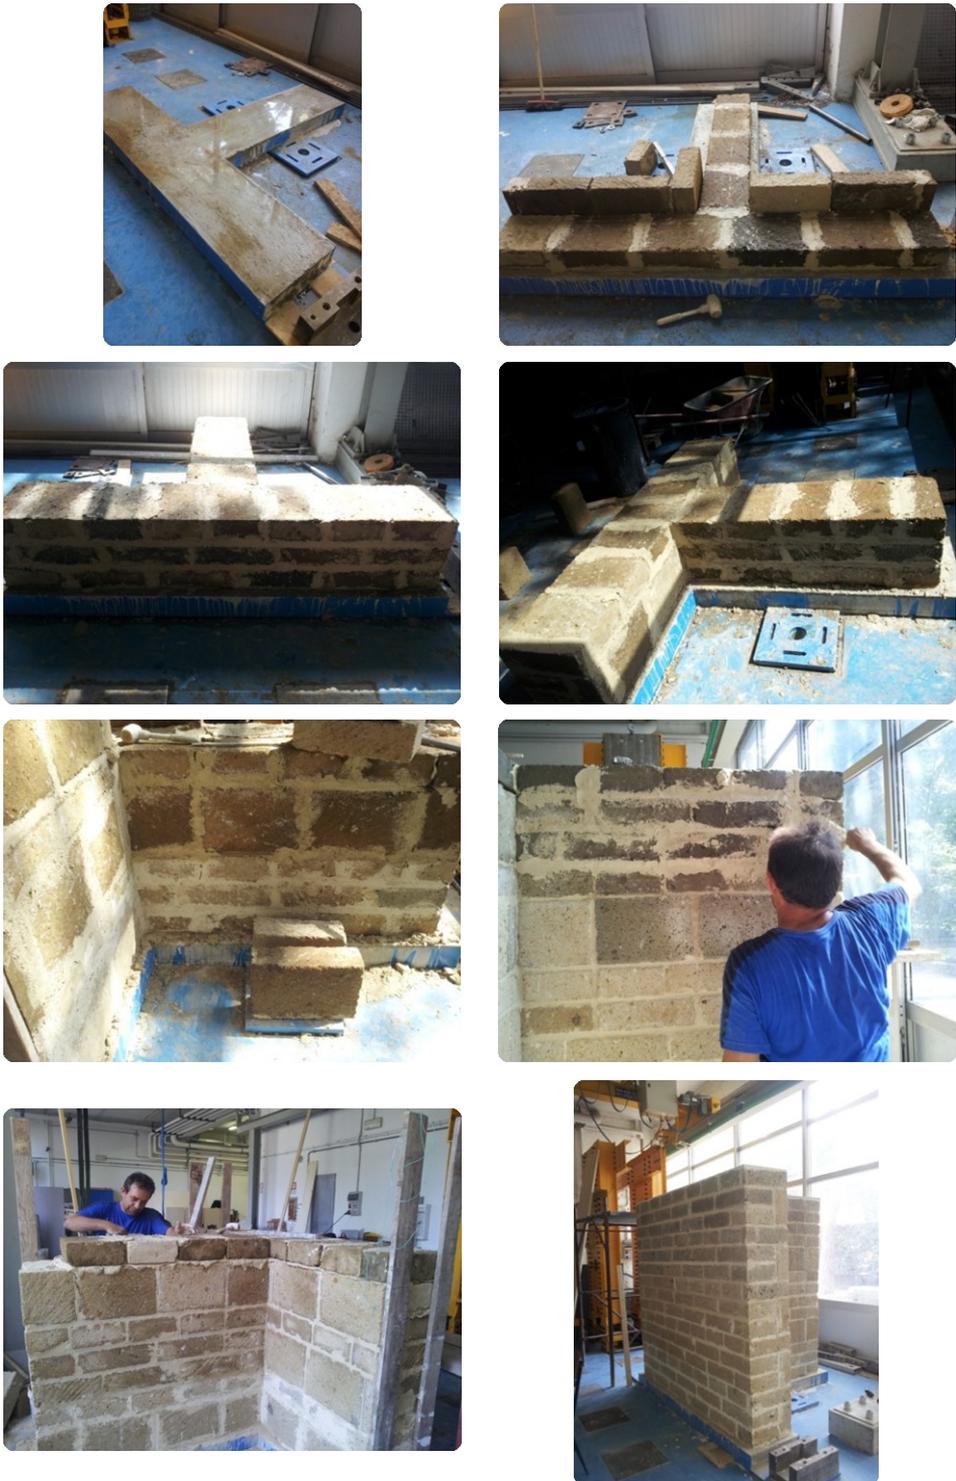
Figura 2.3 Fasi esecutive

Il filare tipo è costituito da tre strati: i primi due di ortostati (Figura 2.2a,c), sovrapposti sfalsando i giunti verticali ed accostati ad uno strato di blocchi disposti di coltello; il terzo di diatoni (Figura 2.2d), che realizza una connessione nulla tra i due paramenti. Il martello è costituito da n.5 filari e n.15 strati sovrapposti, di cui solo n.10 strati si innestano nel paramento frontale per 105 mm (Figura 2.2b). In Figura 2.3 sono riportate le fasi costruttive del campione di prova.

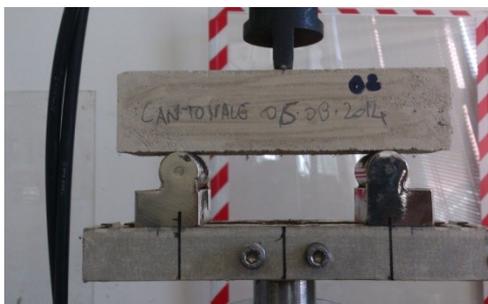
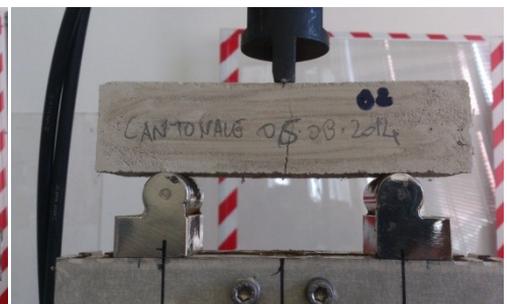
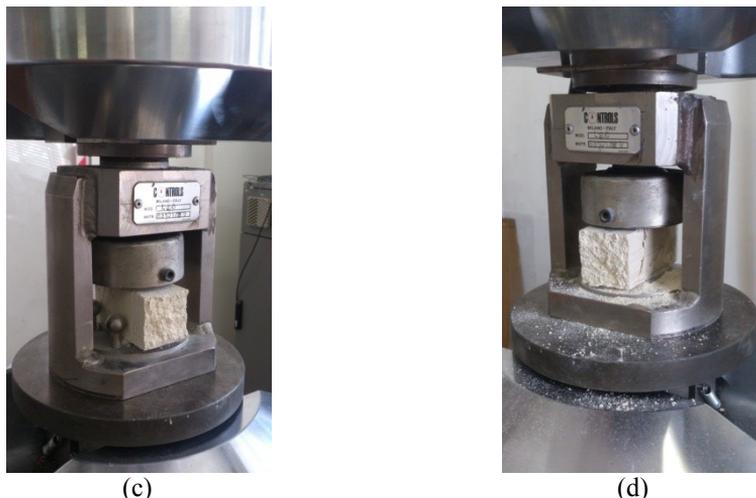
Figura 2.5 Prove su malte: prova a flessione (a) campione prima del test, (b) campione a fine prova; prova a compressione (a) campione prima del test, (b) campione a fine prova.

Le prove sulla malta a base di calce, utilizzata per l'allettamento dei filari del martello murario, sono state eseguite secondo le disposizioni della norma **UNI EN 1015-11:2007**. La stessa stabilisce di eseguire su ogni campione prismatico di dimensioni 160x40x40 mm (confezionati durante la realizzazione del campione in scala in appositi casseri) una prima prova a flessione su tre punti ed una successiva prova a compressione sui due monconi, ottenuti dalla rottura a seguito della prova a flessione sul provino (Figura 2.5). Le prove sono state eseguite in controllo di spostamento con una velocità di 0,01 mm/s.

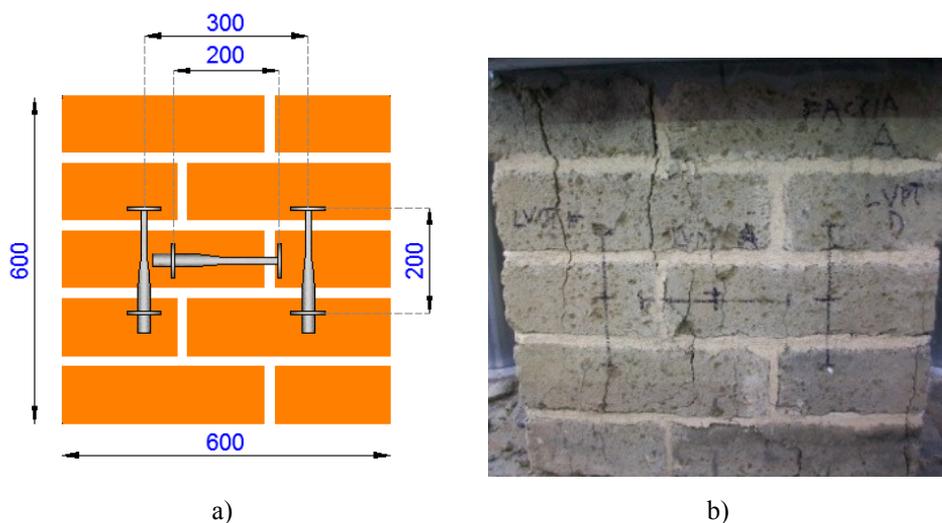
Figura 2.6 (a) Setup prova a compressione muratura; (b) quadro fessurativo a prova ultimata

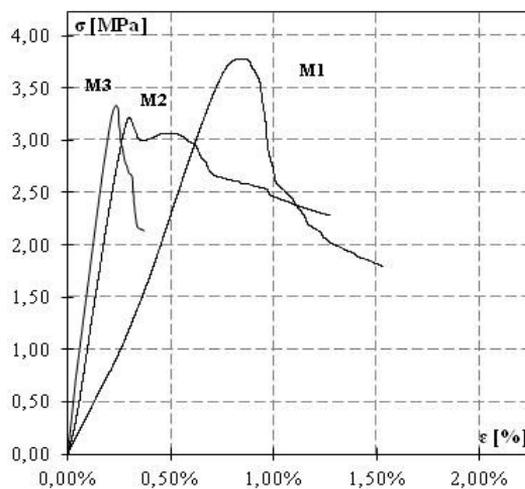
La resistenza a compressione media della muratura, così ottenuta, è risultata pari a 3,44 MPa, di poco inferiore al valore teorico di norma pari a 3,84 MPa. Quest'ultimo è stato ricavato dalla tabella 11.10.VI del **D.M. 14/01/2008** per murature in pietre naturali, assumendo una malta appartenente alla classe M5 e un valore caratteristico della resistenza a compressione del tufo pari al 75% del valore medio, ottenuto dalle prove sperimentali.

Figura 2.7 Diagramma σ - ε dei test a compressione su muretti

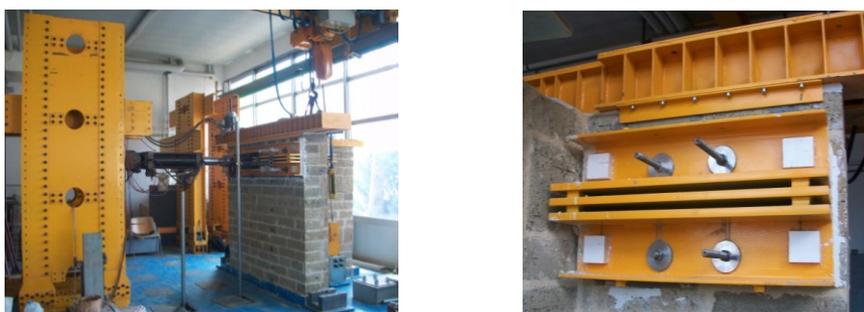
Figura 2.9 Setup carico orizzontale

Il tiro che simula l'azione sismica fuori piano è applicato per mezzo di un attuatore oleodinamico (carico massimo ± 500 kN, spostamento massimo ± 250 mm), equipaggiato con una cella di carico da 100 kN compatibile con i carichi attesi, posto a quota 162 cm dalla base del provino e opportunamente collegato ad un telaio in acciaio di contrasto. L'attuatore è stato fissato al campione attraverso una coppia di piastre in acciaio a C bullonate tra loro e rese solidali al paramento frontale per mezzo di un getto di malta cementizia colabile (Figura 2.9).

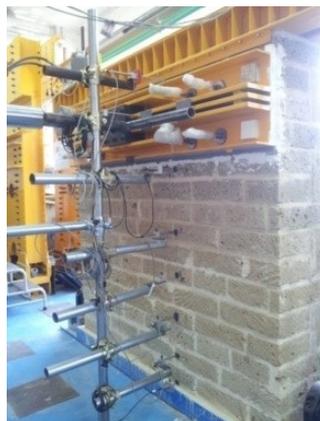
a)

La lettura di spostamenti e deformazioni è stata compiuta attraverso LVDTs (*Linear Variable Displacement Transductor*) e trasduttori a filo (*Stringer LVDTs*), secondo lo schema riportato in Figura 2.10. In particolare, sono stati posizionati n.7 LVDT (L1-L7) su montanti fissi lungo una linea verticale a 290 mm dalla mezzeria del provino, a rilevare gli spostamenti assoluti del paramento frontale (Figura 2.10a); n.9 LVDT (L8-L16) in corrispondenza della sezione di ammorsamento, a rilevare lo scorrimento relativo tra i due paramenti (Figura 2.10b); n.1 LVDT (L17) posto sulla parete di spina per misurare l'apertura di una potenziale lesione lungo un giunto verticale, n.1 LVDT (L18) e n.4 trasduttori a filo (SL1-SL4), a rilevare le deformazioni del muro di spina lungo le diagonali (Figura 2.10c); n.1 LVDT (L19) posto al piede del provino, a rilevare rotazioni rigide (Figura 2.10c).

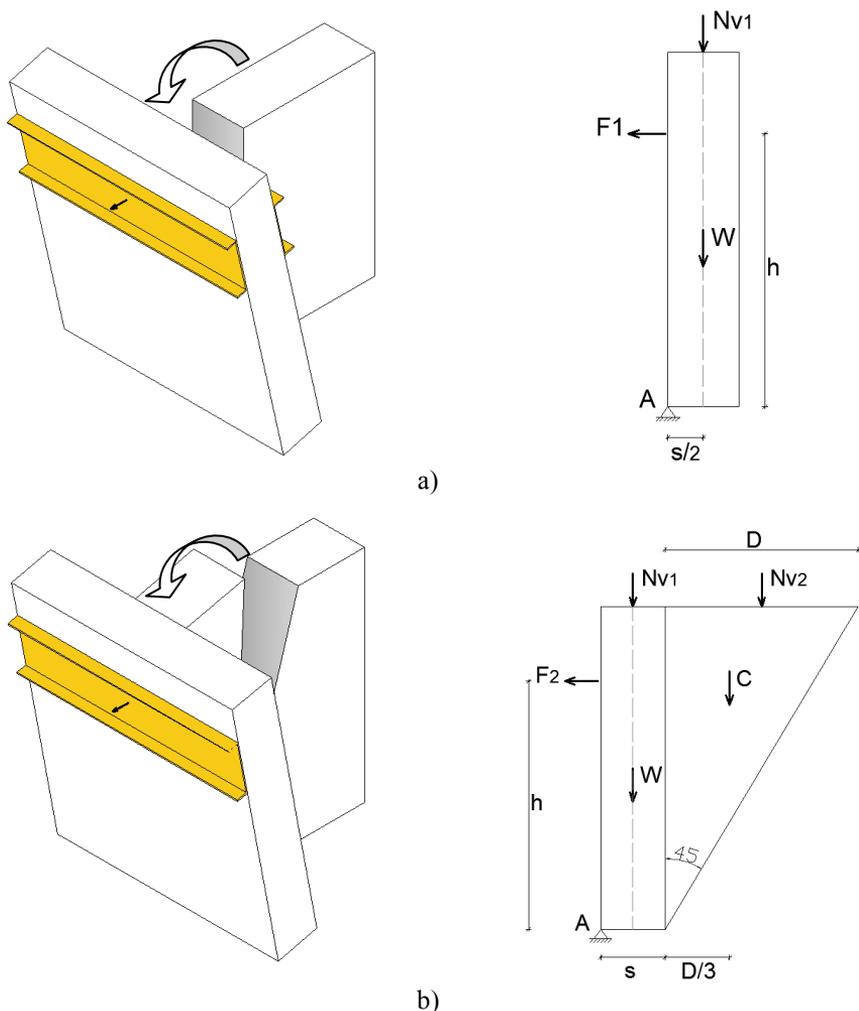
Figura 2.11 Meccanismi di ribaltamento teorici: (a) ribaltamento semplice; (b) ribaltamento composto

Sulla base di tali considerazioni è stata valutata l'entità dell'azione ribaltante F per le modalità di collasso semplice, pari a 33 kN, e composto, pari a 66 kN, considerando per quest'ultimo un'inclinazione della lesione diagonale pari a 45° dalla base del provino (tenendo conto della bontà della tessitura muraria). Tali forze rappresentano i valori limite teorici di un intervallo di possibili azioni ribaltanti al variare del grado di ammorsamento tra le due pareti.

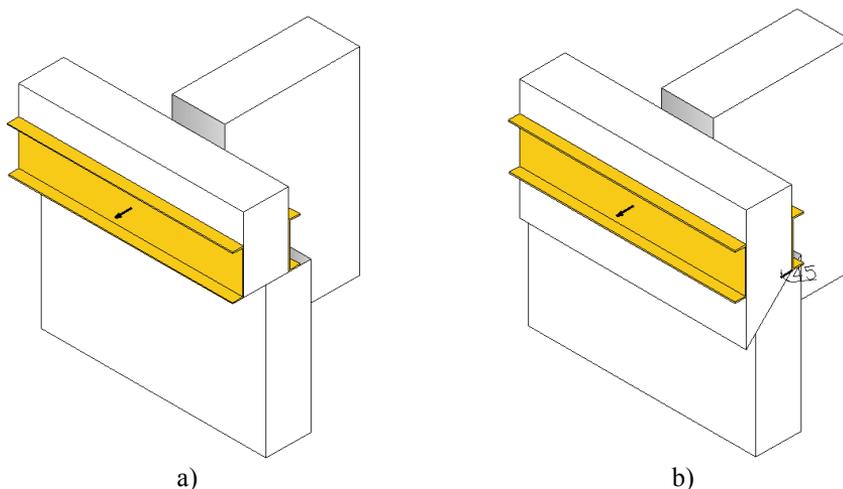
In fase di progettazione del provino si è proceduto a verificare che per l'entità delle forze che determinano il collasso per ribaltamento, non si innescassero fenomeni di rottura locale, quali la rottura a taglio (Figura 2.12a) e a trazione (Figura 2.12b) della muratura in corrispondenza della piastra di applicazione del carico, rispettivamente pari a 88 kN e 75 kN.

Figura 2.12 Rotture locali: a) rottura a taglio; b) rottura a trazione

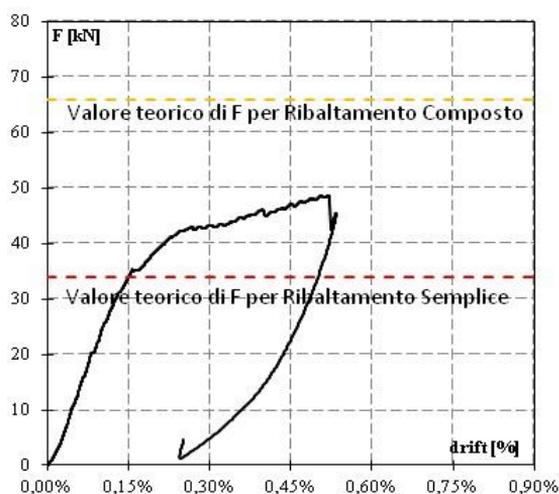
Il test S1 è stata condotta con una velocità di spostamento dell'attuatore di 0,01 mm/s. Calcolato il drift come rapporto tra lo spostamento imposto dall'attuatore e la sua quota di azione (1620 mm dalla base del provino), i risultati della sperimentazione, in termini di Forza-drift, mostrano l'andamento riportato in Figura 2.13. Le linee tratteggiate rappresentano i due valori limite teorici per i meccanismi di ribaltamento descritti in precedenza (cfr. Par.2.5).

Figura 2.13 Diagramma Forza - drift

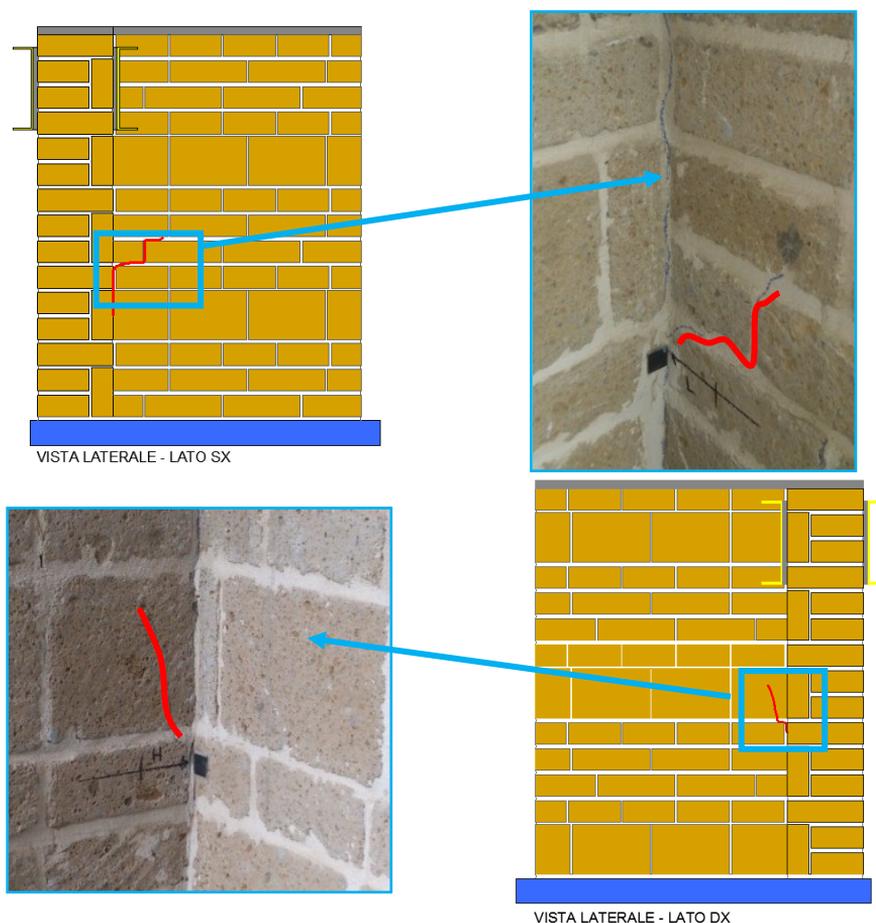
A partire dallo 0,16% del drift si è osservata, infatti, la formazione di una frattura nel muro di spina, in corrispondenza della sezione di ammorsamento del terzo filare, con una inclinazione di circa 45° (Figura 2.15).

Figura 2.15 Quadro fessurativo a 35 kN di carico

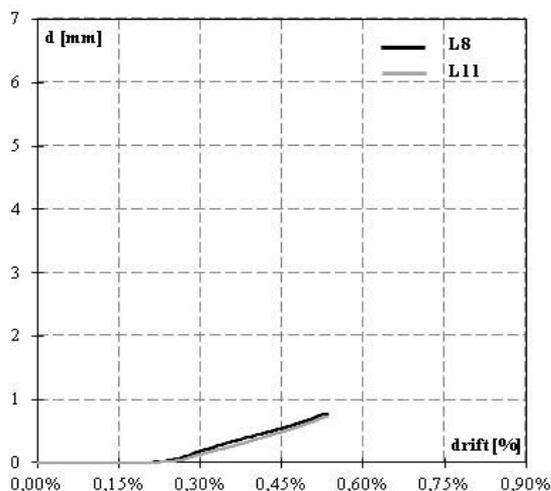
Nel grafico di Figura 2.16 sono riportate le letture degli LVDT L8 e L11 in posizione relativa tra il muro frontale e il muro di spina, posti a quota 185 cm dal piede del provino (Figura 2.10b). Si è rilevato che intorno allo 0,20% del drift gli strumenti hanno registrato spostamenti crescenti fino al termine della prova. A partire da questo valore del drift, infatti, si sono evidenziate, durante la prova sperimentale, lesioni di distacco nella

sezione di ammorsamento per effetto dello scorrimento tra i due paramenti, con valori massimi pari a circa 0,8 mm a 0,49% del drift (a cui corrisponde un valore dello spostamento orizzontale imposto pari a 8 mm). Ciò conferma che l'ammorsamento è risultato efficace inizialmente, mentre a partire da un valore del drift pari a 0,16% si è attivato il ribaltamento del muro frontale.

Figura 2.16 Diagramma d-drift LVDT relativi L8-L11 (quota 185 cm)

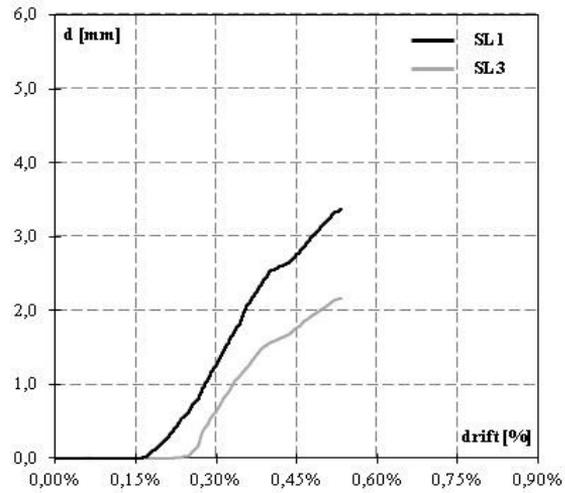
Nella Figura 2.17 sono riportate le registrazioni dei trasduttori a filo SL1 e SL3 (base di lettura pari a 1100 mm), posizionati sul paramento destro e sinistro del muro di spina (Figura 2.10c). Anche in questo caso, letture significative si registrano rispettivamente a 0,16% e a 0,20% del drift, valori a partire dai quali ha avuto luogo l'apertura della lesione alla sommità del muro di spina ed in corrispondenza del macroblocco ammorsato dell'ultimo filare (Figura 2.18). A fine prova (drift pari a 0,49%) lo spostamento registrato da tali strumenti risulta rispettivamente pari a 3,30 mm e 2,10 mm. Al termine della prova, il campione ha esibito un quadro fessurativo con un principio di formazione di un cuneo di trascinamento del muro di spina, a dimostrazione della parziale efficacia dell'ammorsamento, sebbene non realizzato a regola d'arte (Figura 2.18).

Figura 2.17 Diagramma d - drift trasduttori a filo superiori

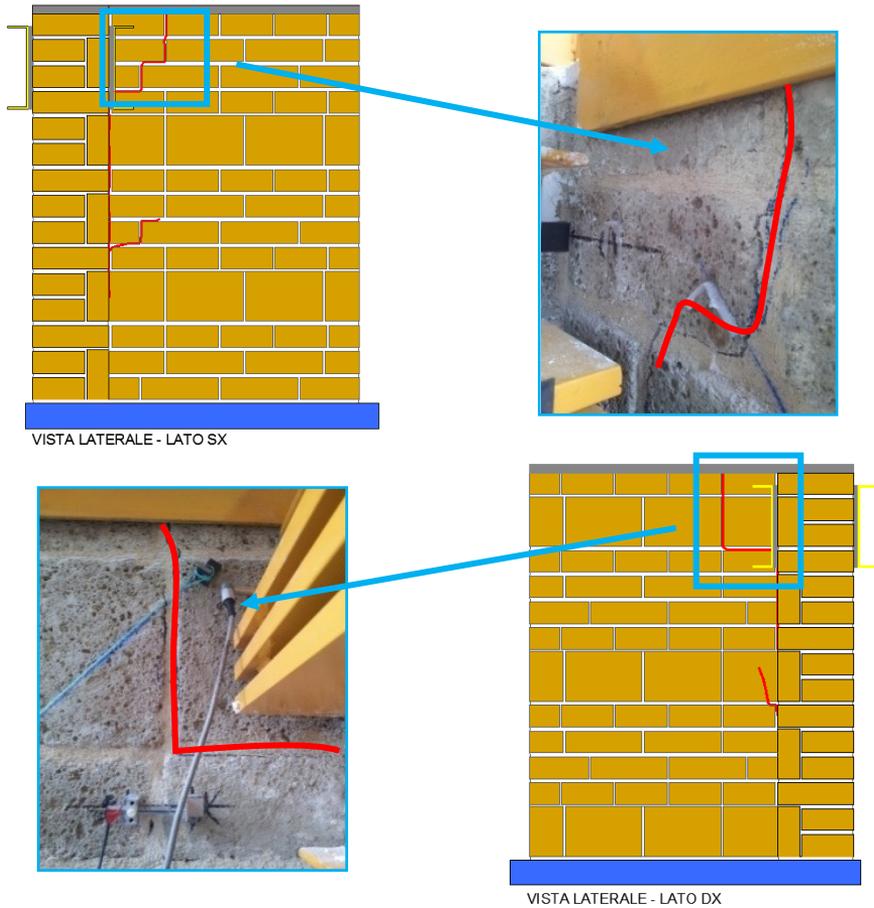
Figura 2.18 Quadro fessurativo del muro di spina a fine prova.

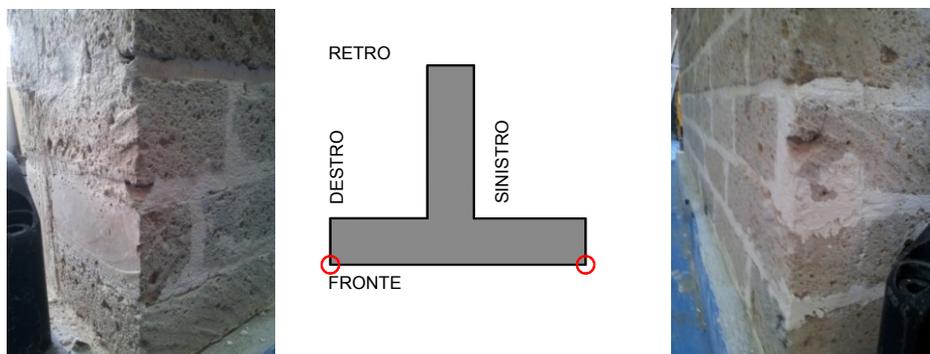
Inoltre, a riprova dell'avvenuta rotazione e della posizione della cerniera intorno alla quale essa avviene, si è osservata l'espulsione di materiale in corrispondenza degli spigoli anteriori del muro frontale, il che dimostra lo schiacciamento ad un'altezza di circa 300 mm (Figura 2.19)

Figura 2.19 Espulsione spigoli

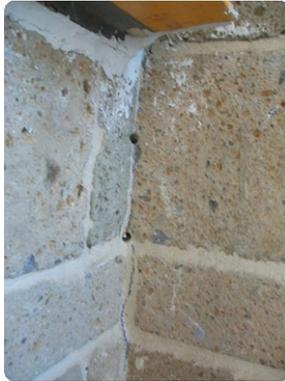
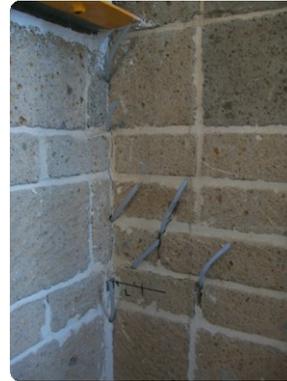
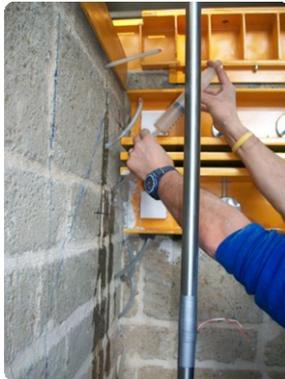
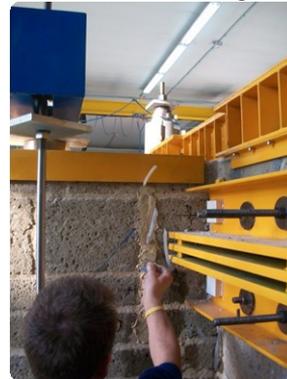
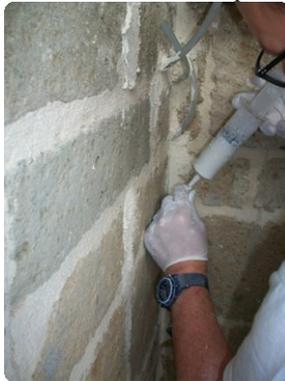
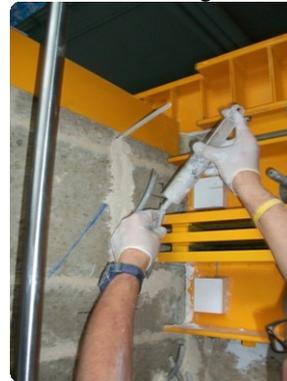
Figura 2.20 Fasi esecutive di ripristino del campione

Il campione, quindi, è stato riparato con iniezioni di boiaccia superfluida, a base di leganti idraulici naturali e sabbie ultrafini, in corrispondenza delle lesioni. L'intervento ha previsto le seguenti lavorazioni (Figura 2.20):

- realizzazione di fori mediante trapano a rotazione lungo la discontinuità da ripristinare;
- pulizia dei fori con aria compressa;
- stuccatura dei giunti e delle discontinuità superficiali per impedire la fuoriuscita della boiaccia;
- inserimento di boccagli nei perfori e saturazione della muratura con acqua iniettata attraverso i tubicini;
- iniezione della boiaccia partendo dall'ugello posto più in basso, in modo da riempire tutte le cavità e favorire la fuoriuscita dell'aria contenuta nella muratura;

- sfilamento tubicini di iniezione e sigillatura fori.

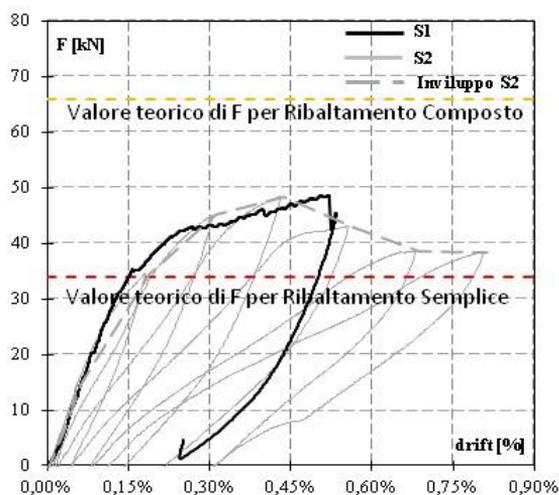
Durante la prova ciclica S2, il campione ha esibito un comportamento molto simile a quello mostrato durante la prova monotona. Di fatto, come mostrato nel grafico di Figura 2.21, l'involuppo delle curve Forza – drift della prova ciclica, rappresentato con linea grigia tratteggiata, segue l'andamento della curva monotona, relativa alla prova S1, delineata con tratto nero continuo, fino ad un valore prossimo alla forza di picco. Tale risultato rileva che l'intervento di riparazione con iniezioni di boiacca ha efficacemente ripristinato la rigidità iniziale del martello murario.

Figura 2.21 Diagramma Forza - drift S2 vs S1

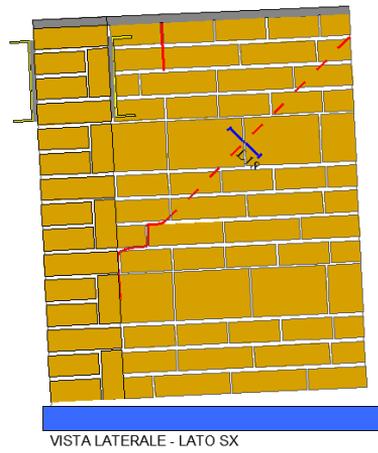
b)

L'esperienza sperimentale della prova ciclica ha messo in luce le fasi che precedono la rottura del martello murario, evidenziando tre fasi fondamentali, come schematizzato in Figura 2.22: fase I (Figura 2.22a) - il provino si comporta come un blocco monolitico che subisce una rotazione rigida (rocking); fase II (Figura 2.22b) - fessurazione diagonale progressiva del muro di spina; fase III (Figura 2.22c) - ribaltamento del muro frontale intorno ad una cerniera in prossimità della base del provino che coinvolge anche una porzione del muro di spina (cuneo di trascinamento).

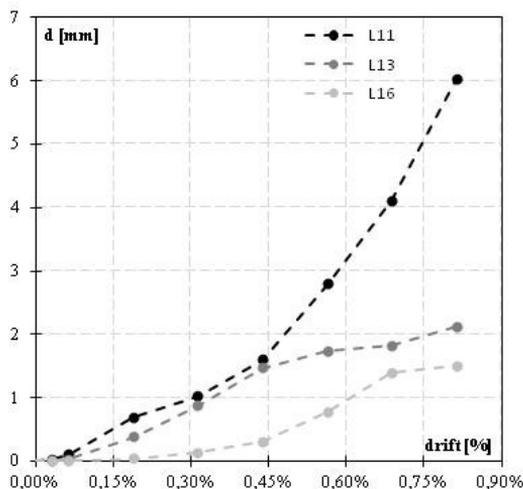
Confrontando i valori registrati dall'LVDT L11 in entrambe le prove, S1 e S2, si osserva che l'azione ciclica produce una maggiore inefficacia dell'ammorsamento tra i due muri. Infatti, al massimo drift della prova S1 (0,49%) l'ampiezza della fessura registrata da tale strumento è pari a 0,8 mm (Figura 2.16), mentre nel test S2 allo stesso valore del drift è pari a 2,25 mm e raggiunge il massimo valore di 6 mm a 0,81% di drift.

Figura 2.25 Diagramma d-drift: LVDT L11, L13, L16 (spostamenti relativi alla sezione di ammorsamento).

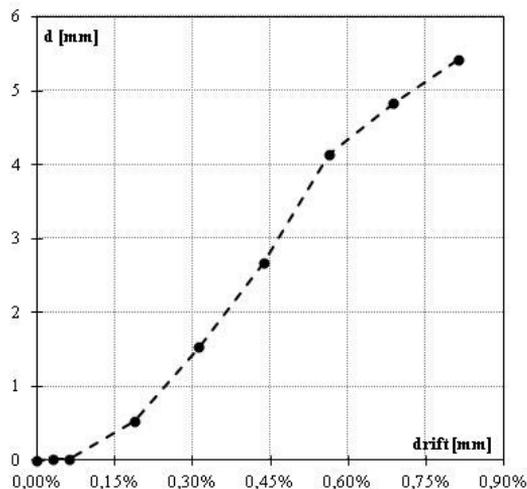
Il grafico di Figura 2.26 mostra le registrazioni dell'LVDT L17, in cui si evidenzia l'apertura della lesione lungo la sezione a ridosso dell'ammorsamento a circa 400 mm. A conferma del meccanismo di ribaltamento ipotizzato, si osservano spostamenti a partire dal III ciclo (drift pari a 0,19%) crescenti fino a fine prova (drift pari a 0,81%) registrando un'apertura della lesione di circa 5,50 mm.

Figura 2.26 Diagramma d-drift LVDT L17 (lesione a ridosso dell'ammorsamento).

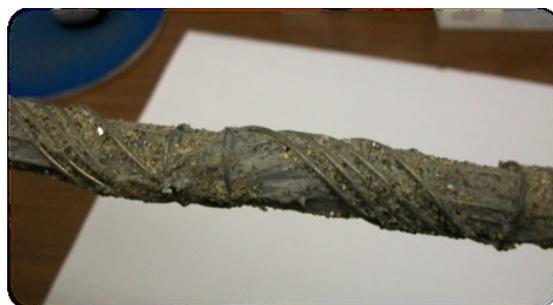
Figura 2.27 Tubi pultrusi cavi in fibra di carbonio rinforzati

Trefoli in acciaio inox

Tubo rinforzato

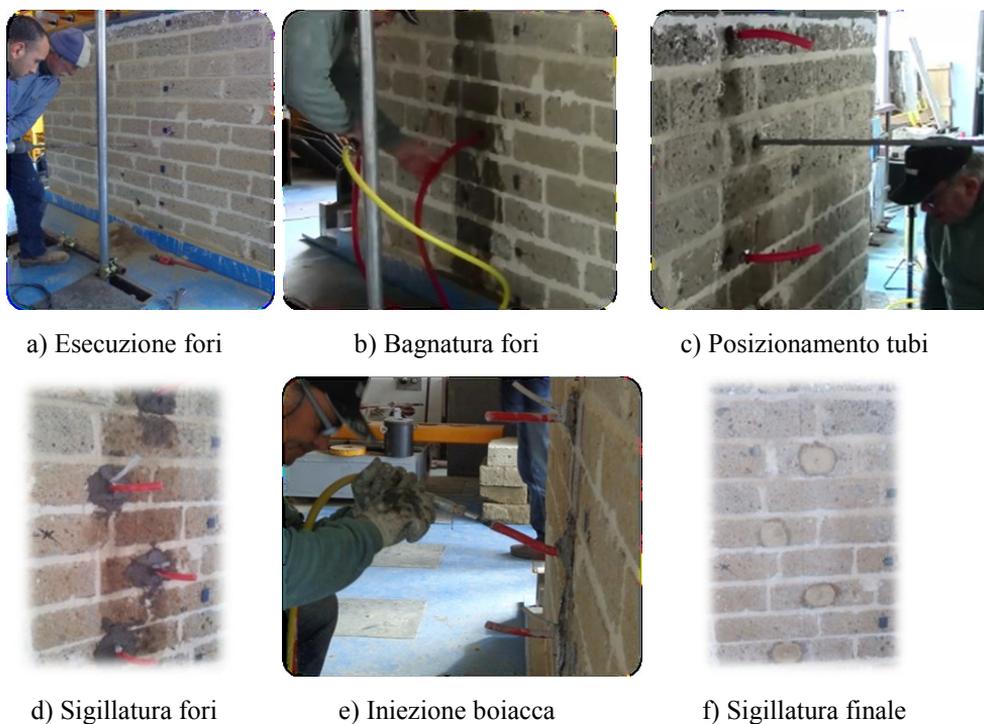
Figura 2.29 Fasi esecutive intervento di rinforzo con connessioni in composito

1. esecuzione dei fori del diametro di 30 mm con trapano a rotazione (Figura 2.29a);
2. saturazione dei fori con acqua in modo da eliminare polvere e detriti (Figura 2.29b);
3. posizionamento dei tubi all'interno dei fori con i relativi ugelli di iniezione (Figura 2.29c);
4. posizionamento dei tubicini di sfiato e successiva sigillatura dei fori con cemento a presa rapida (Figura 2.29d);
5. preparazione e successiva iniezione con pompa manuale di boiaccia a base di legante idraulico fillerizzato superfluido, esente da cemento,

- resistente ai sali, composto da calce ed Eco-Pozzolana, che una volta indurita possiede caratteristiche simili in termini di resistenza meccanica, modulo elastico e porosità delle malte impiegate originariamente nella costruzione degli edifici (Figura 2.29e);
6. rimozione dei boccagli e sigillatura dei fori con malta di allettamento (Figura 2.29f).

L'intervento così effettuato risulta non invasivo e l'utilizzo di malta esente da cemento per le iniezioni ne permette l'utilizzo anche in caso di murature storiche, dimostrandosi così una valida alternativa ai sistemi di rinforzo tradizionali.

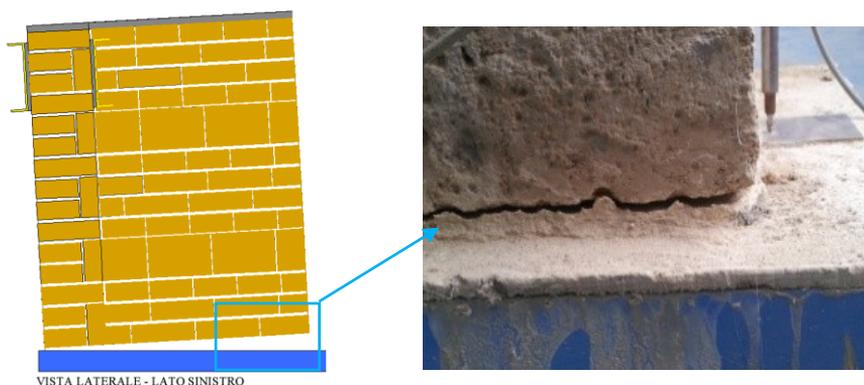
Il quadro fessurativo non ha mostrato lesioni significative; durante l'intera prova è stata solo registrata una rotazione rigida del martello murario, attraverso l'apertura e la chiusura di una lesione tra la base del provino e la fondazione nella parte retrostante del muro di spina, come mostrato in Figura 2.31.

Figura 2.31 Rotazione rigida del provino rinforzato con connessioni in composito.

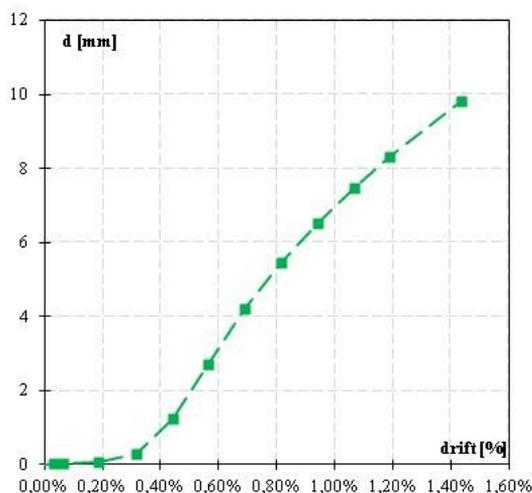
In particolare, l'LVDT L19, posto alla base del provino (Figura 2.10c), ha registrato un'apertura della lesione massima pari a 10 mm, come mostrato in Figura 2.32. La rotazione rigida del provino conferma l'efficacia della soluzione di rinforzo nel creare la connessione tra i due muri ortogonali ed evitare la rottura prematura dovuto al ribaltamento della facciata.

Figura 2.32 Diagramma d-drift dell'LVDT L19 (lesione tra la base del provino e la fondazione)

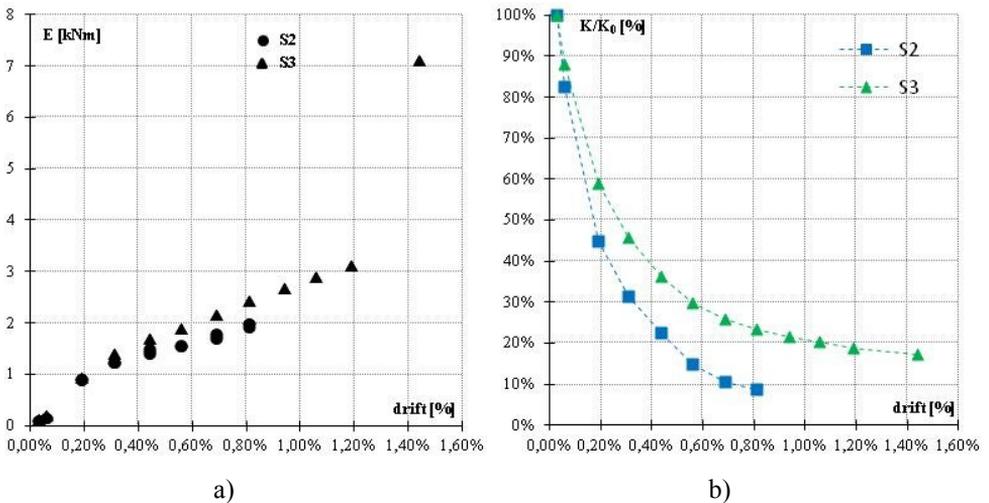
Inoltre, con tale tecnica di rinforzo si è raggiunto anche un incremento di capacità di energia dissipata, come mostrato in Figura 2.34a in cui si confronta l'energia dissipata, intesa come area al disotto delle curve isteretiche, nelle prove cicliche S2 e S3, da cui si ricava un incremento pari a circa il 250%.

Figura 2.34 S2 vs S3 test: Capacità di energia dissipata (a); Degrado di rigidezza (b).

In Figura 2.34b si riporta, invece, il degrado di rigidezza ottenuto nelle prove cicliche S2 e S3. In particolare, si diagramma il rapporto tra la rigidezza del provino in ciascun ciclo, K_i , calcolata come la pendenza della retta passante per il picco di carico e l'origine degli assi nel diagramma Forza - drift, e la rigidezza iniziale del sistema, K_0 , nel primo ciclo di carico; quest'ultima risulta identica nelle due prove, ad evidenziare che tale tecnica non aumenta la rigidezza del sistema.

In entrambe le prove tale rapporto mostra un andamento parabolico decrescente al variare del drift. In ogni caso, il degrado di rigidezza registrato nel test S2 risulta notevolmente maggiore rispetto alla prova S3. Infatti, in corrispondenza del valore ultimo di drift della prova S2, 0,81%, il rapporto assume un valore pari a 22% per la prova S3 e 9% per la prova S2; inoltre, a fine prova sul provino rinforzato (drift pari a 1,44%) il rapporto assume un valore pari a 17%, comunque inferiore a quello ottenuto per la prova sul campione non rinforzato.

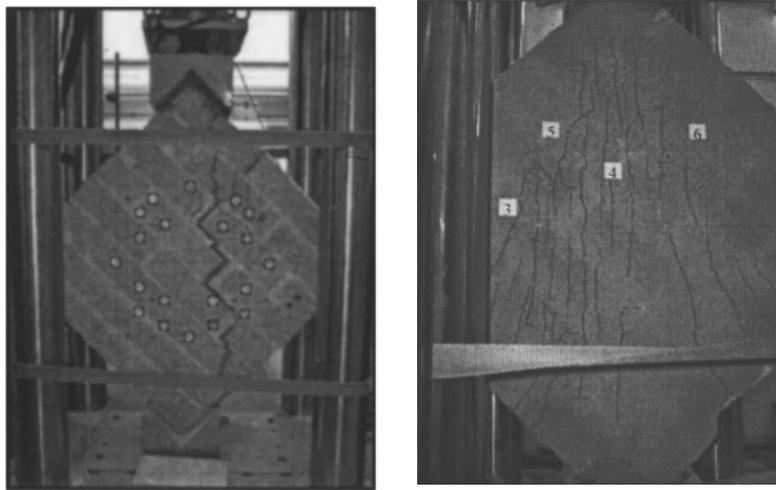
Dall'analisi del quadro fessurativo si è evinto inoltre che la presenza del rinforzo determina una differente modalità di rottura passando da una rottura fragile, caratterizzata dalla separazione degli elementi in due

blocchi definita da uno scorrimento lungo i giunti di malta, ad una più duttile con fessurazione diffusa su tutto il paramento murario (Figura 3.1).

Figura 3.1 Setup di prova in Prota et al. (2006)

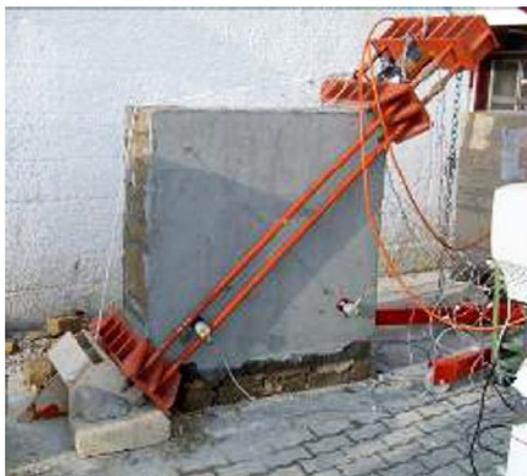
Figura 3.2 Setup di prova in Faella et al. (2010)

Faella et al. (2010) mostrano i risultati di 9 test di compressione diagonale su pannelli di dimensioni 1200x1200x40 mm in muratura di tufo rinforzato con rete in fibra di carbonio e malta cementizia su entrambi i lati del pannello con uno spessore di circa 15 mm. Tali test sono stati eseguiti con l'ausilio di un sistema di prova specificatamente messo a punto per eseguire prove esternamente al laboratorio, che permette di testare i pannelli nella loro configurazione orizzontale come mostrato in Figura 3.2.

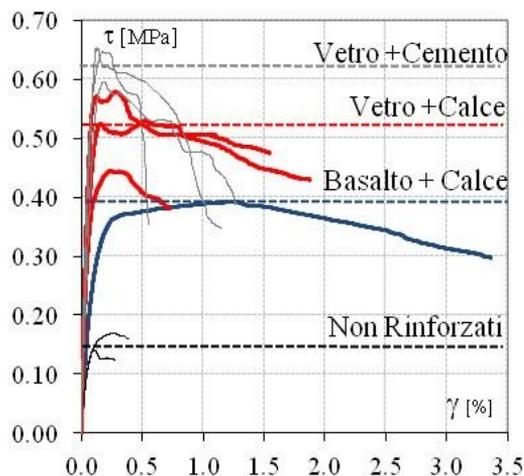
capacità degli stessi di dissipare energia. Tale risultato è stato particolarmente accentuato nel caso di utilizzo combinato di malta a base di calce con rete in fibra di basalto caratterizzata da una maglia più fitta rispetto a quella in vetro; l'utilizzo di una maglia più fitta della rete può aver prodotto una distribuzione più omogenea degli sforzi successivamente alla fessurazione della matrice.

Figura 3.4 Diagramma t-γ test in Balsamo et al. (2010)

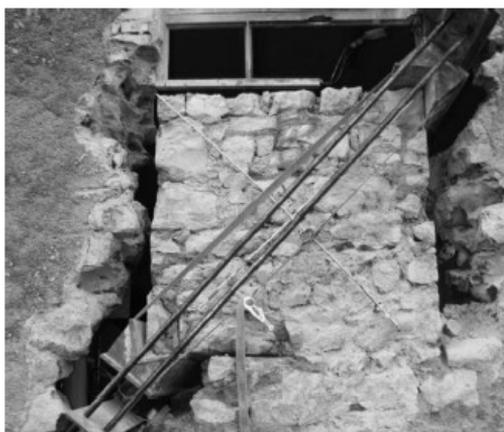
Figura 3.6 Setup di prova in Corradi et al. (2014)

In **Corradi et al. (2014)** vengono presentati i risultati di una ampia campagna sperimentale eseguita su pannelli di dimensioni 1200×1200

mm e spessore variabile tra 280-720 mm estratti da edifici esistenti (Figura 3.6) di scarse caratteristiche meccaniche. Dalle prove è emerso che l'intervento di rinforzo su entrambe le facce del pannello (spessore di rinforzo di 30 mm) eseguito con malta a base cementizia e reti in fibra di vetro, ha comportato incrementi in termini di resistenza a taglio molto elevati, fino a 10 volte la resistenza a taglio del pannello non rinforzato. Tale risultato probabilmente è strettamente connesso alle scadenti proprietà meccaniche della muratura di base.

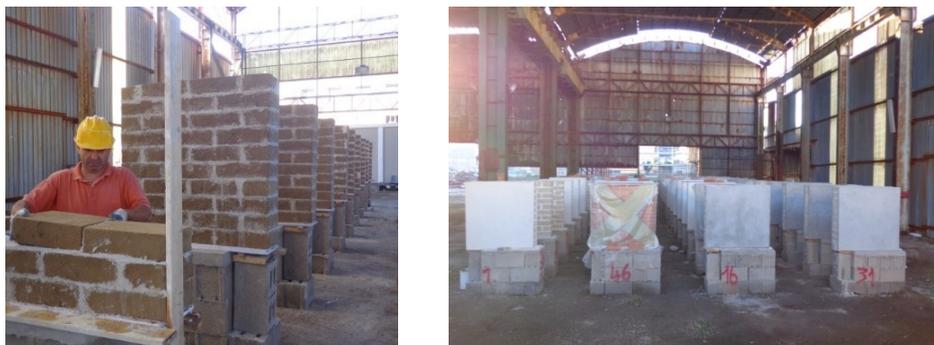
Figura 3.10 Confezionamento dei campioni

Il confezionamento ed il test dei pannelli, dato l'elevato numero di campioni, è avvenuto presso un laboratorio *off-site* situato a circa tre chilometri dal Laboratorio centrale del Dipartimento di Strutture per l'Ingegneria e l'Architettura dell'Università degli Studi di Napoli "Federico II". Manovalanze esperte hanno eseguito il confezionamento a regola d'arte senza soluzione di continuità ed avendo cura di utilizzare sempre gli stessi operai al fine di ottenere la massima omogeneità possibile nel confezionamento Figura 3.10.

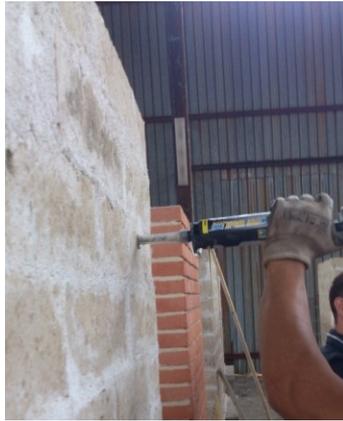
Inghisaggio

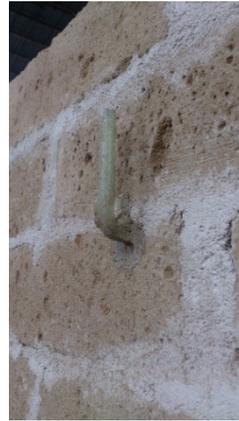
Connettori

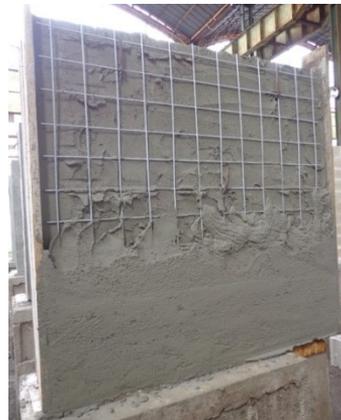
Rete in acciaio maglia 100x100

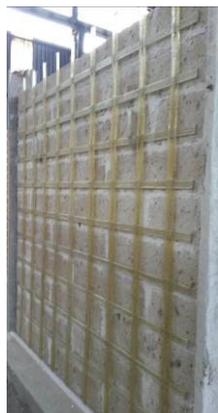
Rete con lamine in GFRP maglia
120x120
