Università degli Studi di Napoli “Federico II”

Tesi di Dottorato in

**ANALISI SPERIMENTALE DEL COMPORTAMENTO DI
EDIFICI IN MURATURA RINFORZATI CON TECNICHE
E MATERIALI INNOVATIVI**

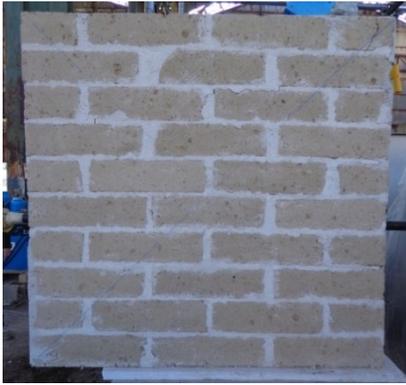
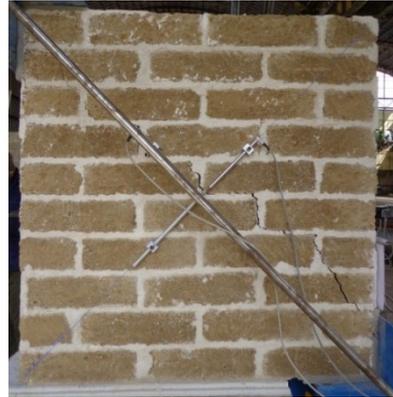
Figura 3.16 Pannello non rinforzato

Nelle figure seguenti si può osservare il pannello integro prima della prova (Figura 3.16a), il pannello strumentato (Figura 3.16b), ed infine la modalità di rottura esibita a fine prova (Figura 3.17 e Figura 3.18).

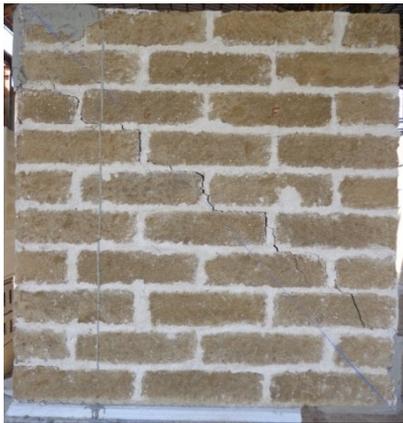
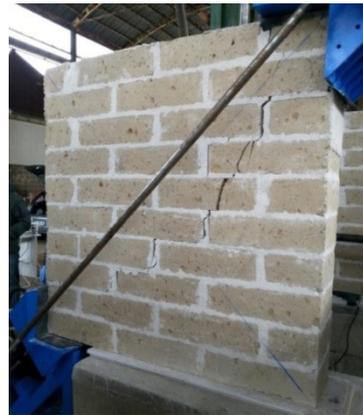
Figura 3.17 Tipica rottura diagonale del pannello non rinforzato

Per ciascun pannello non rinforzato lo stato tensionale indotto dall'applicazione del carico di prova è del tutto coerente con il quadro fessurativo tipico atteso. In particolare sono state rilevate fessure prevalentemente disposte lungo le superfici di interfaccia tufo-malta piuttosto che lungo la direzione di applicazione del carico. Pertanto le modalità di rottura sono state caratterizzate dallo scorrimento dei letti di malta rispetto alle pietre di tufo.

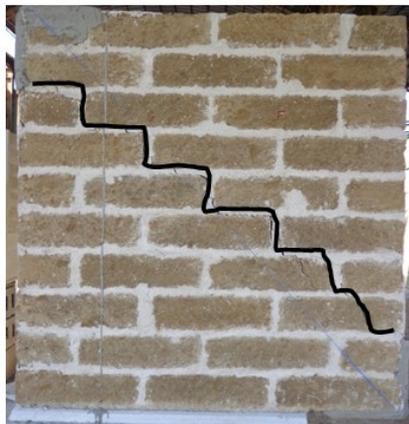
Figura 3.18 Quadro fessurativo del pannello non rinforzato

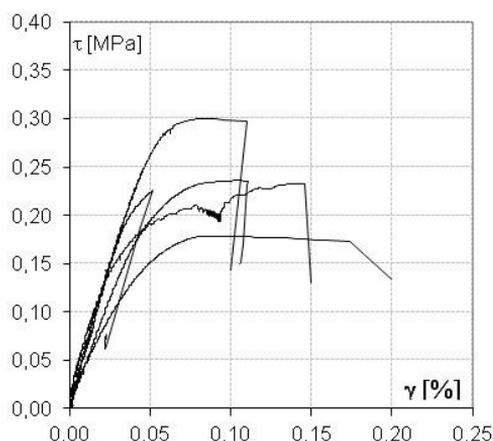
Nel grafico di Figura 3.19 sono riportati i diagrammi tensione-deformazione, τ - γ , dei pannelli non rinforzati. Si evidenzia un comportamento tipicamente fragile dei provini, caratterizzato da un primo tratto lineare ed un secondo tratto non lineare fino al valore di picco, seguito da una perdita di carico istantanea.

Figura 3.19 Confronto curve tensioni-deformazioni pannelli non rinforzati

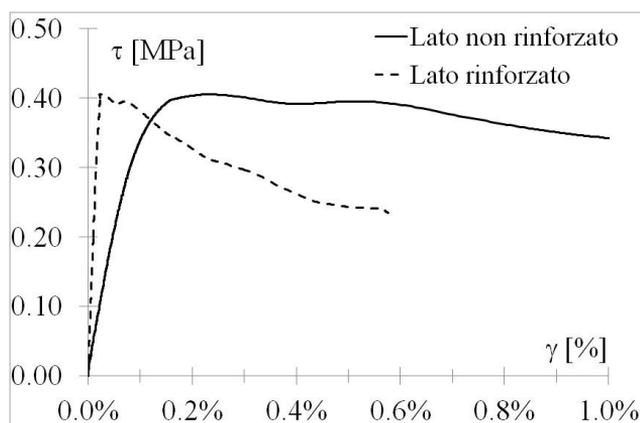
Le curve sperimentali mostrano che i provini rinforzati su un solo lato hanno un andamento del diagramma nella fase di post-picco con pendenza minore rispetto alla configurazione con rinforzo da entrambi i lati. Tali valori di deformazione maggiori sono rappresentativi di una pseudo-duttilità. Infatti, in Figura 3.23 è possibile osservare che la duttilità del pannello "T1(M4)GI120_1" è dovuta essenzialmente alla deformazione registrata sul lato non rinforzato, il quale subisce delle deformazioni fuori piano.

Figura 3.23 Diagrammi τ - γ lato non rinforzato VS lato rinforzato pannello "T1(M4)G120_1"

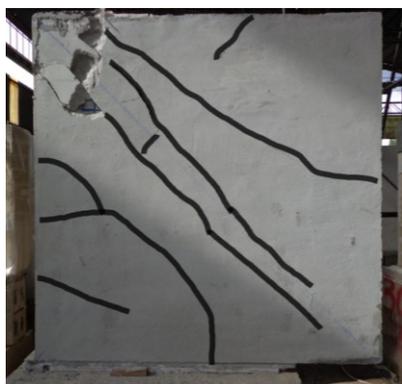
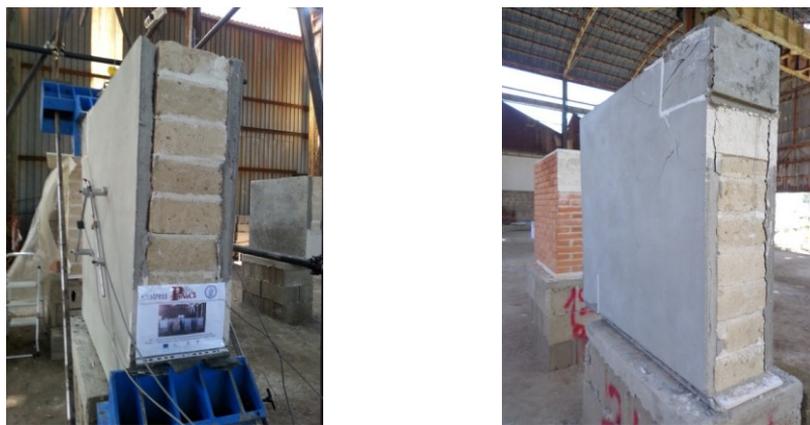
I risultati numerici sono stati qualitativamente confermati dai differenti quadri fessurativi rilevati sui campioni durante l'esecuzione dei test di prova. In particolare per i campioni rinforzati è ricorrente la formazione di un'articolata serie di piccole lesioni poli-diffuse nell'ambito del pannello. In Figura 3.24a,b e Figura 3.25a si mostra il quadro fessurativo sui due lati dei pannelli "T1(M1)G40_1" e "T2(M1)G40_1" rispettivamente rinforzati su un lato e su due lati.

Figura 3.24 Quadro fessurativo pannello "T1(M1)G40_1":

(a) lato rinforzato; (b) lato non rinforzato

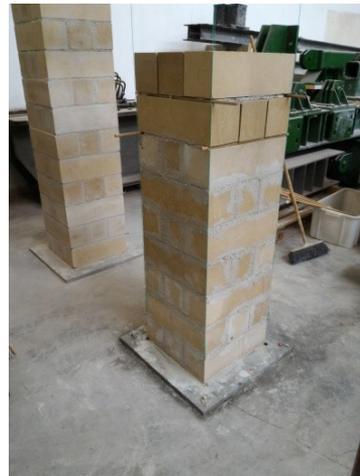
Figura 4.1 Schema di realizzazione del provino (a); costruzione delle colonne (b)

Le colonne di dimensioni 400 x 400 x 2100 mm sono state realizzate con blocchi di “pietra leccese” (130 x 130 x 400 mm) assemblati in filari da tre per ogni livello e facendo in modo che le orditure dei filari di mattoni risultassero ortogonali tra loro, tra due livelli successivi, per un totale di quindici filari per ogni colonna. I giunti di malta verticali di circa 5 mm di spessore ed orizzontali di circa 10 mm di spessore sono stati realizzati con l’ausilio di una malta di basse caratteristiche meccaniche; in Figura 4.1 si riporta lo schema di realizzazione e un’immagine durante la costruzione delle colonne.

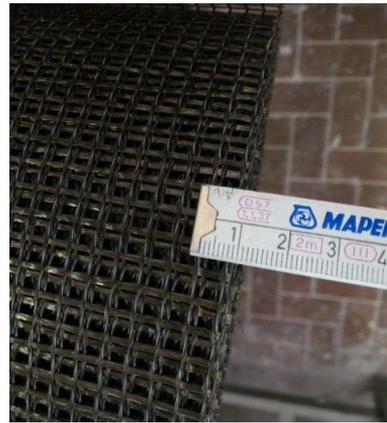
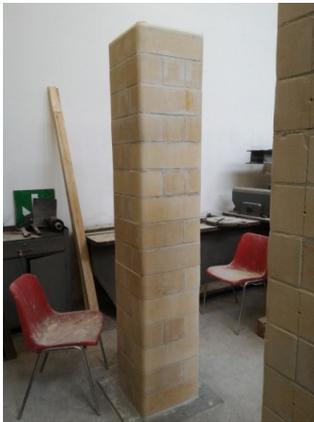
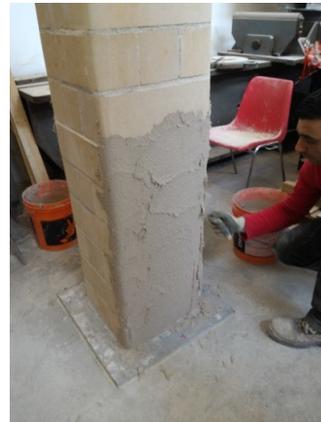
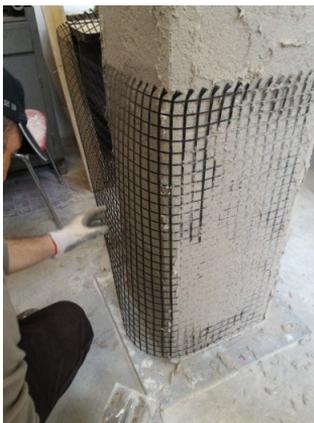
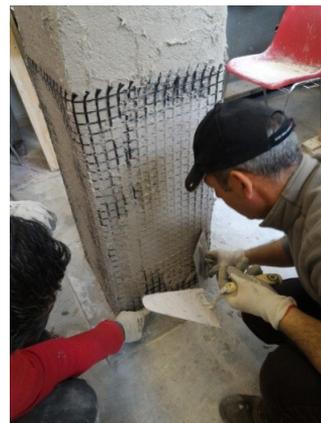
**Figura 4.3 Rete in GFRP (a); Rete in BFRP (b); Bagnatura superficie (c);
Applicazione primo strato di malta (d); Applicazione fascia di rete (e);
Applicazione secondo strato di malta (f).**

Al fine di “armare” tale incamiciatura sono state utilizzate due tipologie di reti: rete bilanciata pre-apprettata a maglia quadrata (25x25 mm), resistente agli alcali (A.R.), in fibra di vetro (Figura 4.3a) con grammatura pari a 225 g/m^2 , e rete bilanciata pre-apprettata a maglia quadrata (6x6 mm) in fibra di basalto (A.R.) con grammatura pari a 250 g/m^2 (Figura 4.3b).

- Applicazione con spatola metallica piana di uno strato uniforme di circa $5 \div 6$ mm di malta fibrorinforzata (Figura 4.3d) dopo aver effettuato la bagnatura della muratura (Figura 4.3c);
- Sull'impasto ancora fresco è applicata la rete (3 fasce di 800×1800 mm), comprimendola con spatola metallica piana, in modo da farla aderire perfettamente alla malta (Figura 4.3e); le fasce sono state disposte con una lunghezza di sovrapposizione verticale di 150 mm e orizzontale di 200 mm al fine di ottenere la continuità del rinforzo (Figura 4.6);
- Applicazione di un secondo strato di $5 \div 6$ mm di malta fibrorinforzata in modo da coprire completamente la rete di rinforzo (Figura 4.3f).
- Lisciatura della superficie fresca con spatola metallica piana in modo da conferire al provino la configurazione finale.

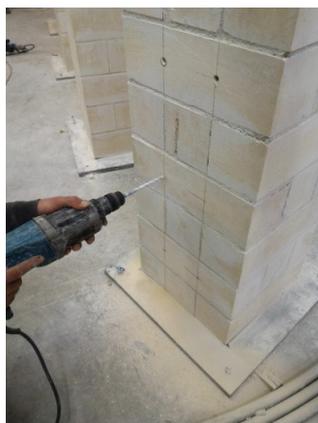
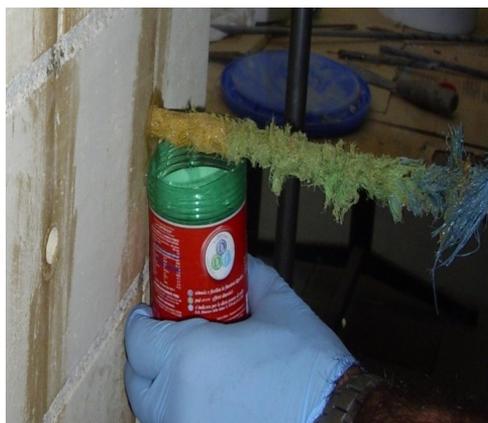
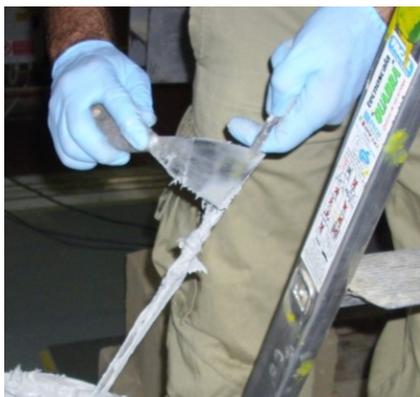
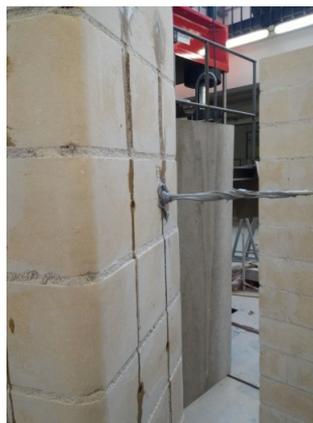
Figura 4.4 Esecuzione fori (a); Applicazione primer (b); Applicazione di stucco epossidico (c); Inserimento barra in GFRP (d).

- Realizzazione di foro di 8 mm di diametro e 400 mm di lunghezza (Figura 4.4a);
- eliminazione di polvere e materiale incoerente all’interno del foro con area compressa;
- primerizzazione del sottofondo mediante primer epossidico applicato con l’ausilio di una spazzola metallica a spirale (Figura 4.4b);
- spalmatura a spatola dello stucco epossidico bi-componente sulla superficie della barra per uno spessore di circa 1 mm (Figura 4.4c);
- inserimento della barra in GFRP nel foro e successiva sigillatura con stucco epossidico delle estremità dei fori (Figura 4.4d).

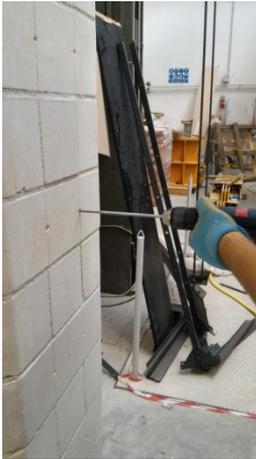
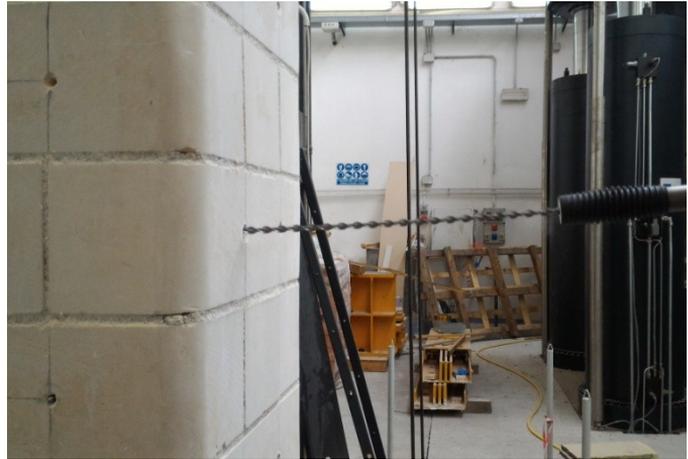
Figura 4.5 Esecuzione pre-foro (a); Inserimento “a secco” della barra (b).

Di più semplice e veloce realizzazione risulta essere, invece, il rinforzo interno eseguito mediante barre elicoidali in acciaio inox. Il sistema è completamente realizzato “a secco” e prevede la realizzazione di un preforo del diametro di 6 mm per la larghezza della colonna (400 mm) (Figura 4.5a) e il successivo inserimento della barra mediante un apposito mandrino a battente su trapano con attacco SDS (Figura 4.5b). La forma elicoidale della barra permette l’*avvitamento* della stessa nel foro di dimensioni minori garantendo l’aderenza al supporto.

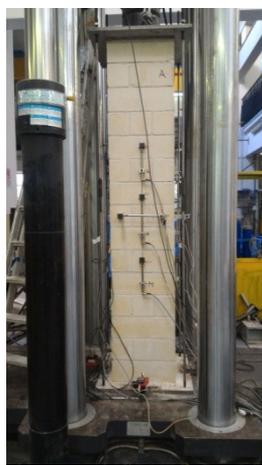
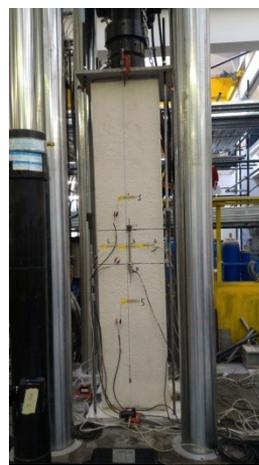
Figura 4.7 Posizionamento del provino sulla macchina di prova: colonna non rinforzata (a); colonna rinforzata (b)

Le prove sono state eseguite in regime di compressione monoassiale in controllo di spostamento con una velocità di carico di 0,02 mm/sec. Tale carico è stato applicato con l'ausilio di una Macchina Universale ITALSIGMA. Tale macchina, alimentata mediante un sistema oleodinamico da 200 l/min, consente la realizzazione di prove in trazione, compressione e cicliche su provini di altezza compresa tra 0,5 e 4,0 m. Il telaio di prova è costituito da un basamento rigido in acciaio (1,0 x 4,0 m²), dotato di scanalature a 'T' per il montaggio delle attrezzature di prova e di vincolo dei provini, da quattro colonne poste ai vertici di un rettangolo, fissate nel basamento e da una traversa mobile, che scorre lungo le quattro colonne. Sulla traversa è montato un attuatore che permette di condurre prove in controllo di spostamento (corsa max +/- 75 mm) o di forza (carico max in compressione 3000 kN, carico max in trazione 2400 kN); in particolare l'attuatore è dotato di Cella di Carico per la misurazione del carico applicato al provino (Figura 4.7).

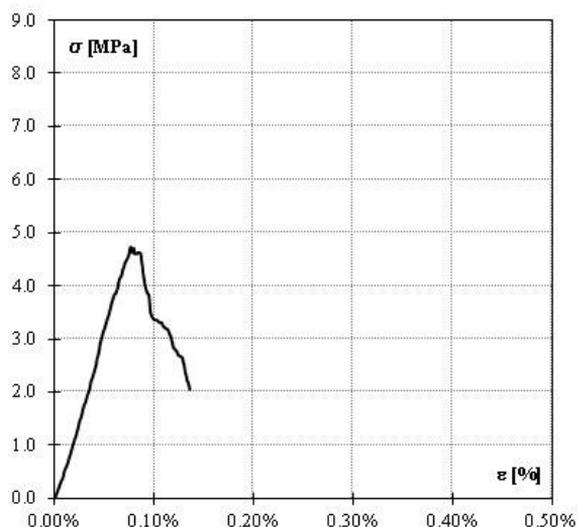
Figura 4.8 Diagramma σ - ε colonna non rinforzata.

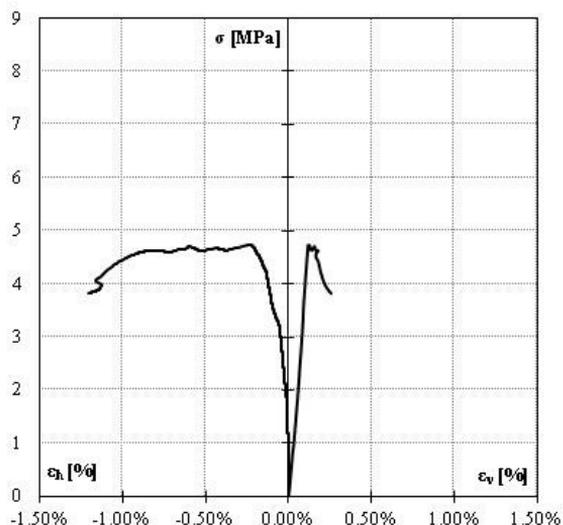
Figura 4.10 Diagramma σ - $\varepsilon_h/\varepsilon_v$ LVDT posti in mezzeria

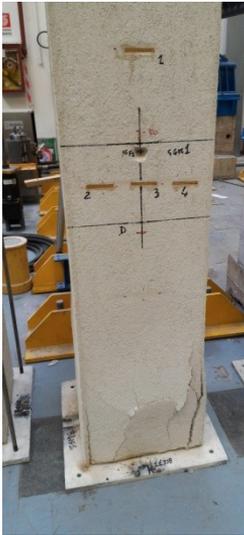
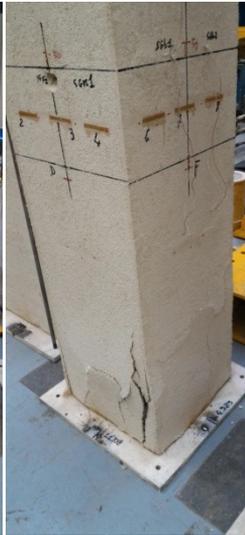
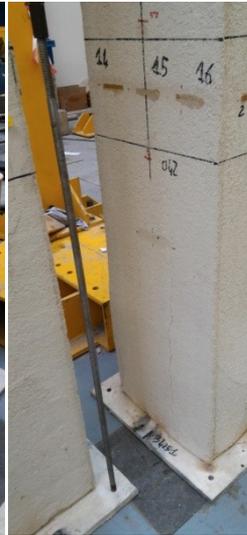
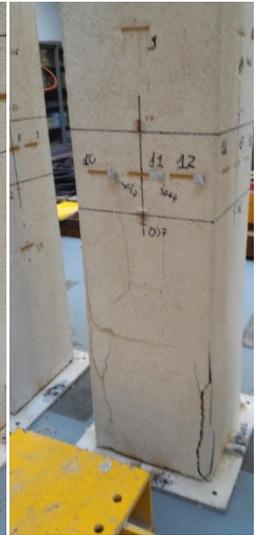
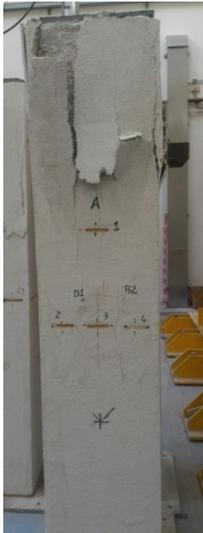
Figura 4.12 Quadro fessurativo a fine prova

Il quadro fessurativo delle colonne rinforzate mostra, diversamente dalla colonna di riferimento, rotture della camicia esterna localizzate in differenti zone lungo l'altezza di ciascuna colonna. In particolare durante le prove si è osservato una rottura in prossimità degli spigoli, dove è presente necessariamente una concentrazione di tensioni. Nelle fasi successive, a causa della disgregazione della muratura interna la camicia esterna si instabilizza, mostrando delle lesioni verticali ed orizzontali.

In Figura 4.12 si riporta, faccia per faccia, il quadro fessurativo delle colonne rinforzate a fine prova.

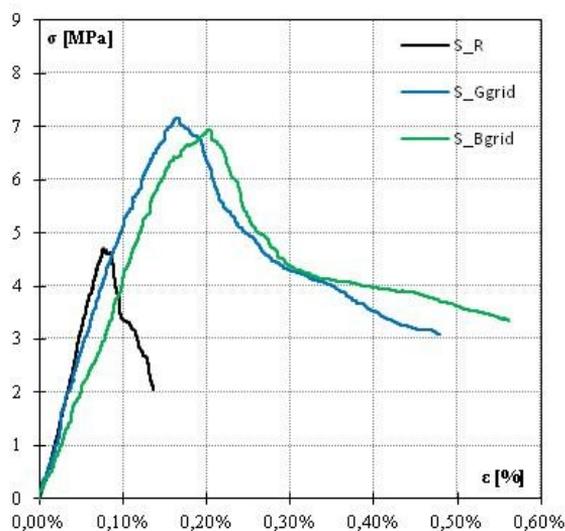
Figura 4.13 Confronto colonne rinforzate con incamiciatura (S_Ggrid - S_Bgrid)

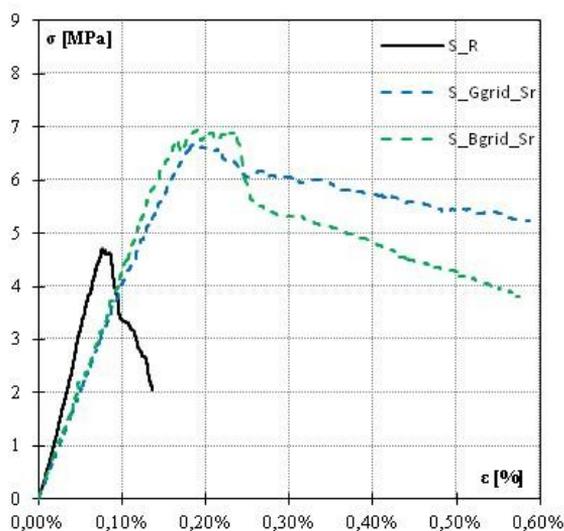
Figura 4.14 Confronto colonne rinforzate con incamiciatura e barre elicoidali in acciaio (S_{Ggrid_Sr} - S_{Bgrid_Sr})

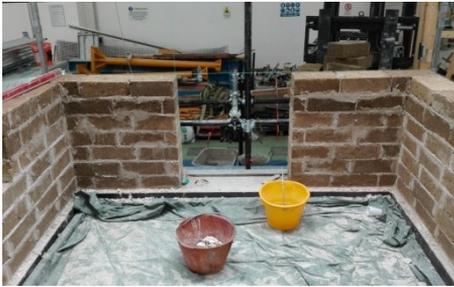
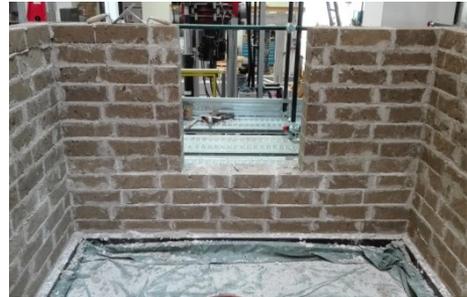
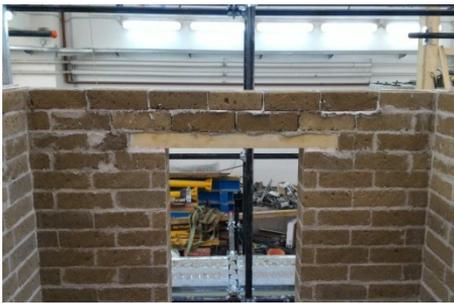
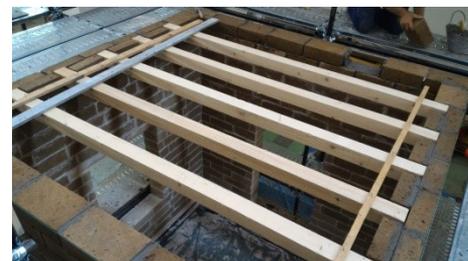
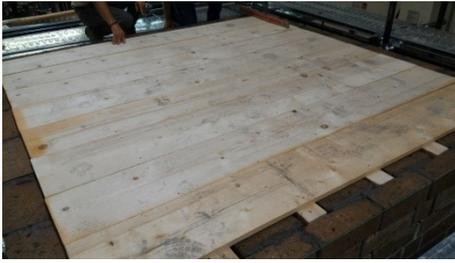
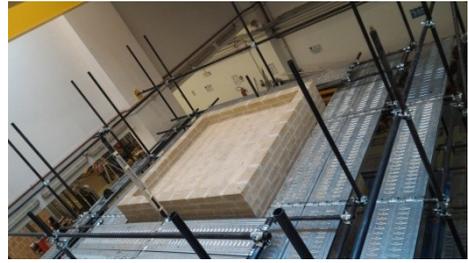
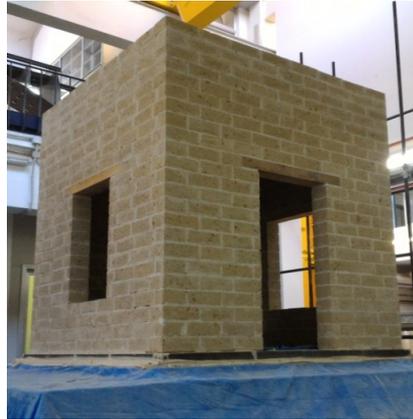
Figura 5.3 Fasi realizzative

In Figura 5.3 si mostrano le fasi realizzative del campione.

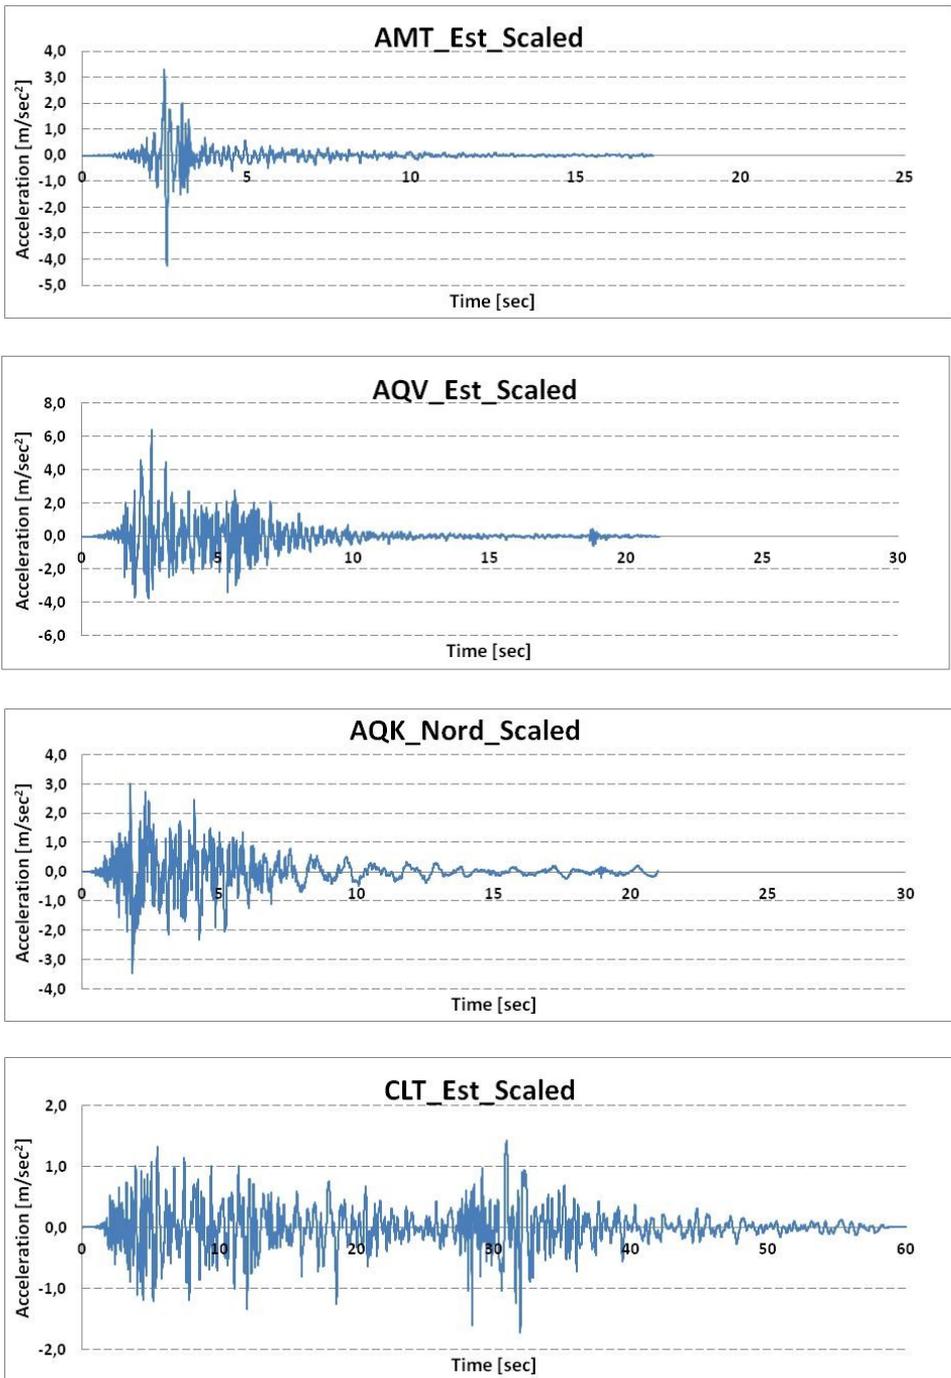
Figura 5.7 Time-History

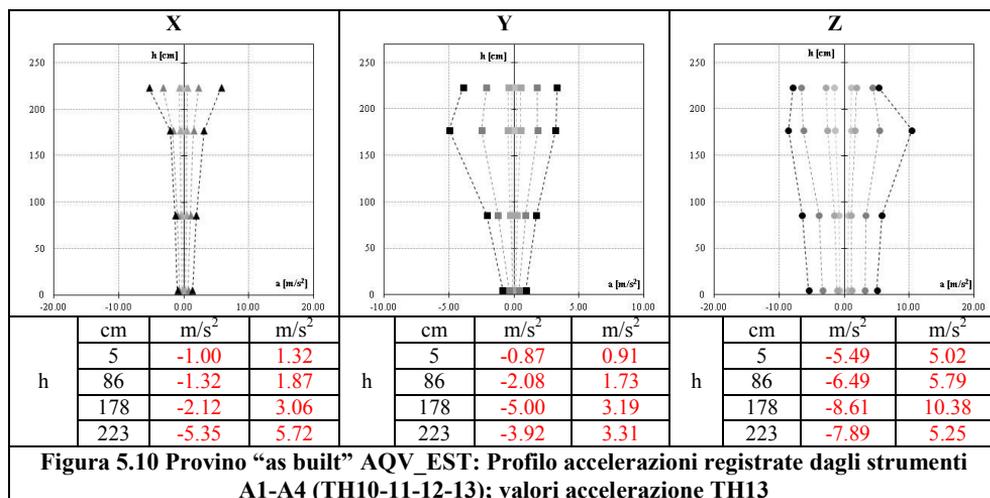
Figura 5.10 Provino “as built” AQV_EST: Profilo accelerazioni registrate dagli strumenti A1-A4 (TH10-11-12-13); valori accelerazione TH13

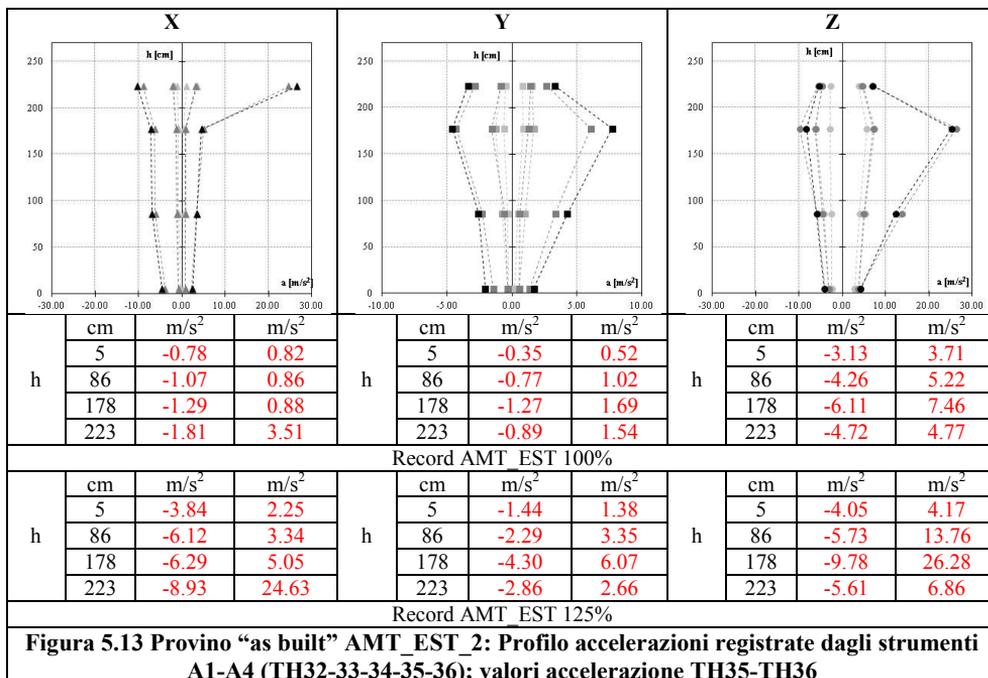
Figura 5.13 Provino “as built” AMT_EST_2: Profilo accelerazioni registrate dagli strumenti A1-A4 (TH32-33-34-35-36); valori accelerazione TH35-TH36

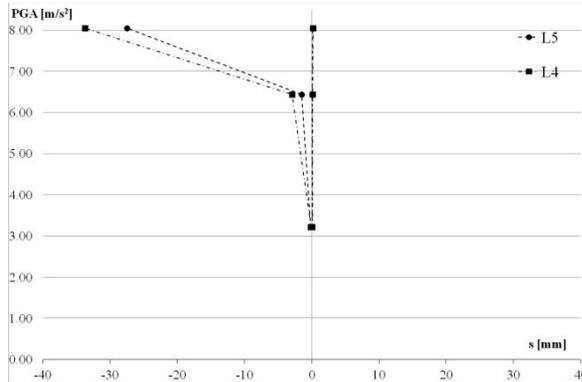
Figura 5.14 Provino “as built” AQV_EST_2: Apertura lesione parete 4 registrata da LVDT L4-L5 (TH37-39)

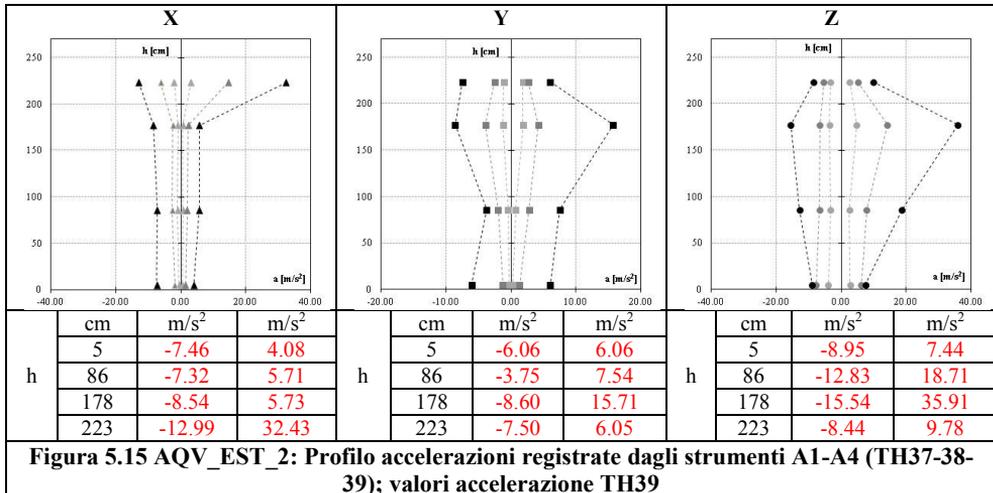
Figura 5.15 AQV_EST_2: Profilo accelerazioni registrate dagli strumenti A1-A4 (TH37-38-39); valori accelerazione TH39

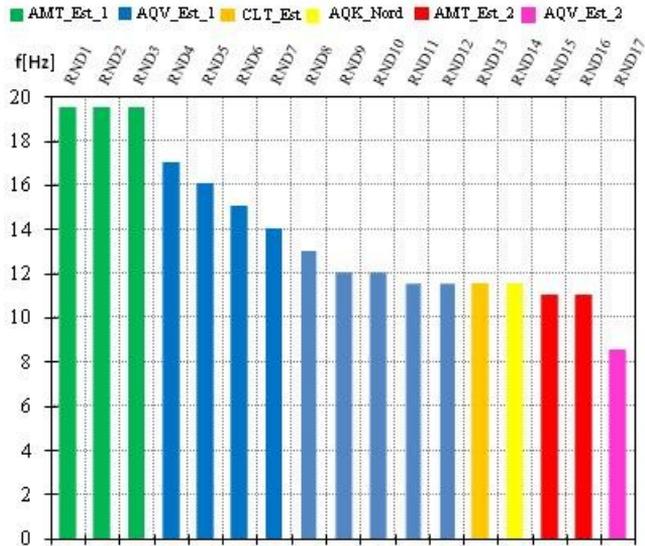
In Figura 5.16 si mostra l'andamento della frequenza del sistema registrata durante le prove Random. L'andamento decrescente dimostra l'incremento del danno nel sistema.

Figura 5.16 Provino non rinforzato: andamento della frequenza del sistema registrata nei test Random

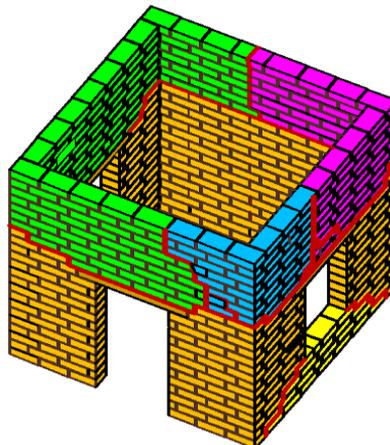
Figura 5.17 Schema quadro fessurativo

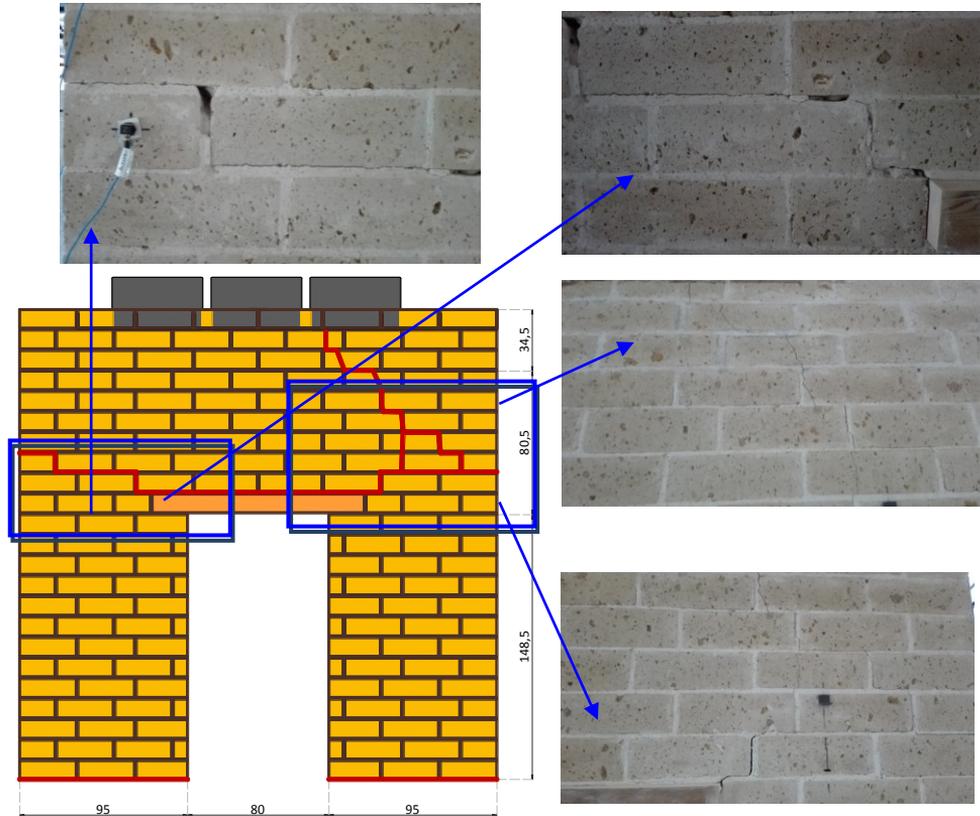
Figura 5.18 Quadro fessurativo Parete 1 – Lato esterno

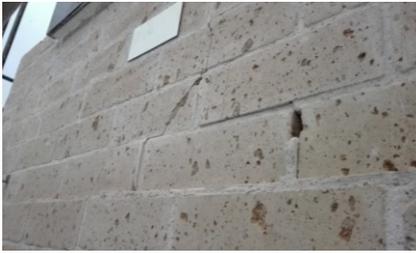
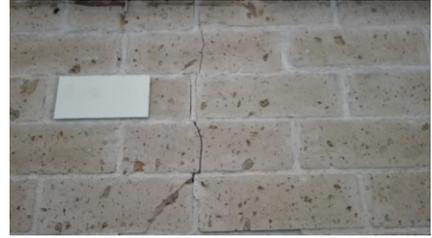
PARETE 2 - LATO ESTERNO

Figura 5.20 Quadro fessurativo Parete 2 – Lato esterno

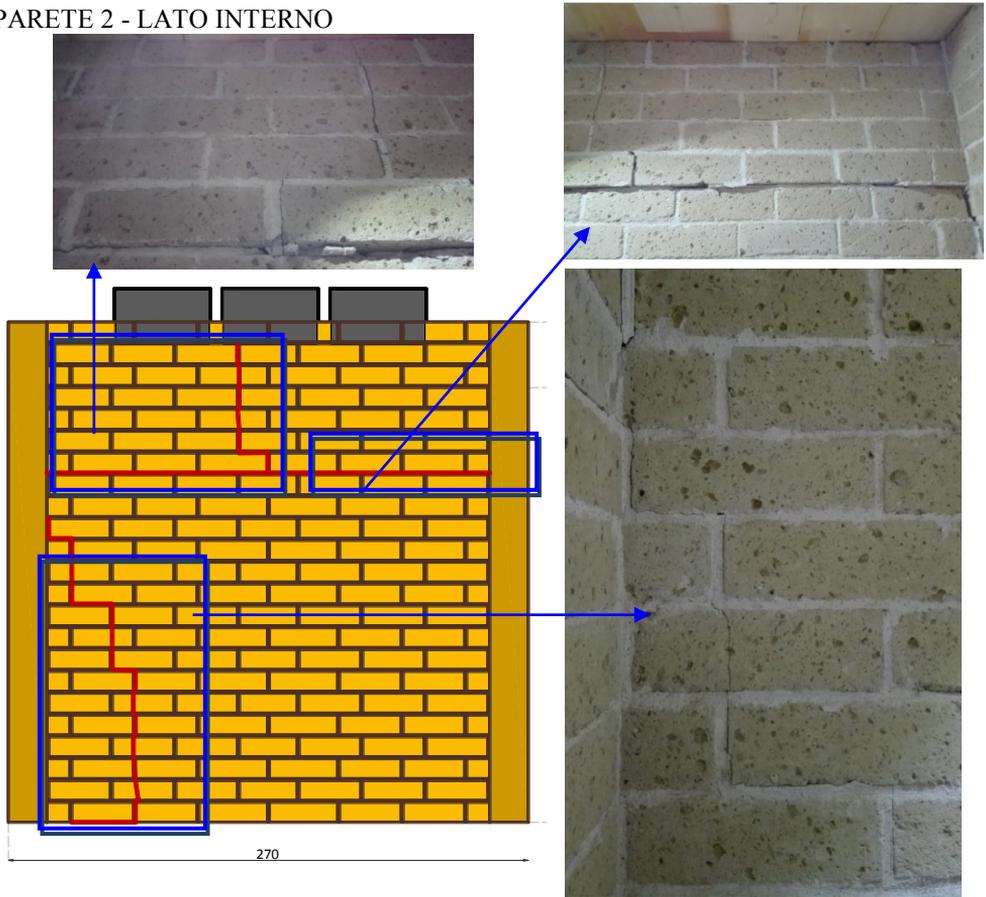
Figura 5.21 Quadro fessurativo Parete 2 – Lato interno

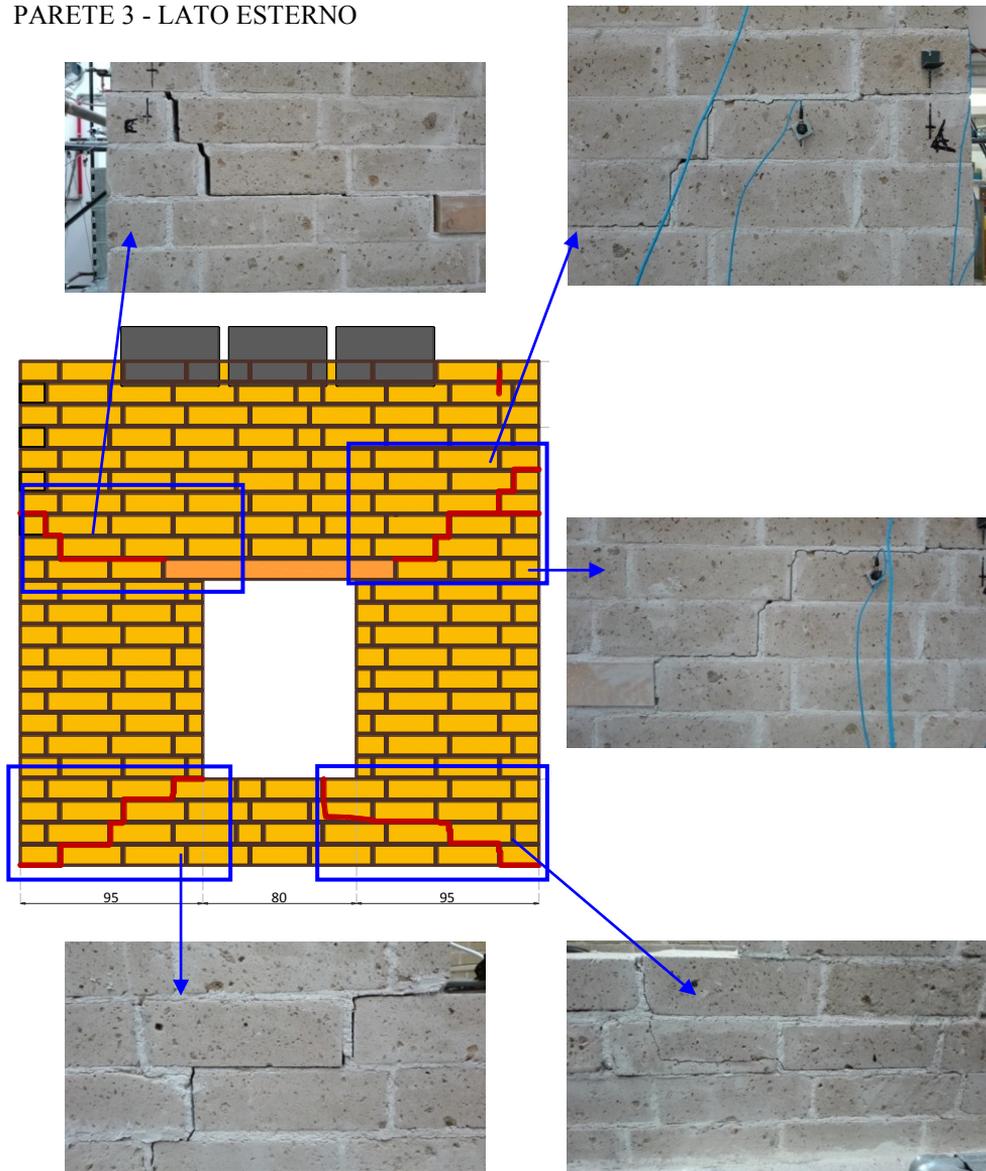
Figura 5.22 Quadro fessurativo Parete 3 – Lato esterno

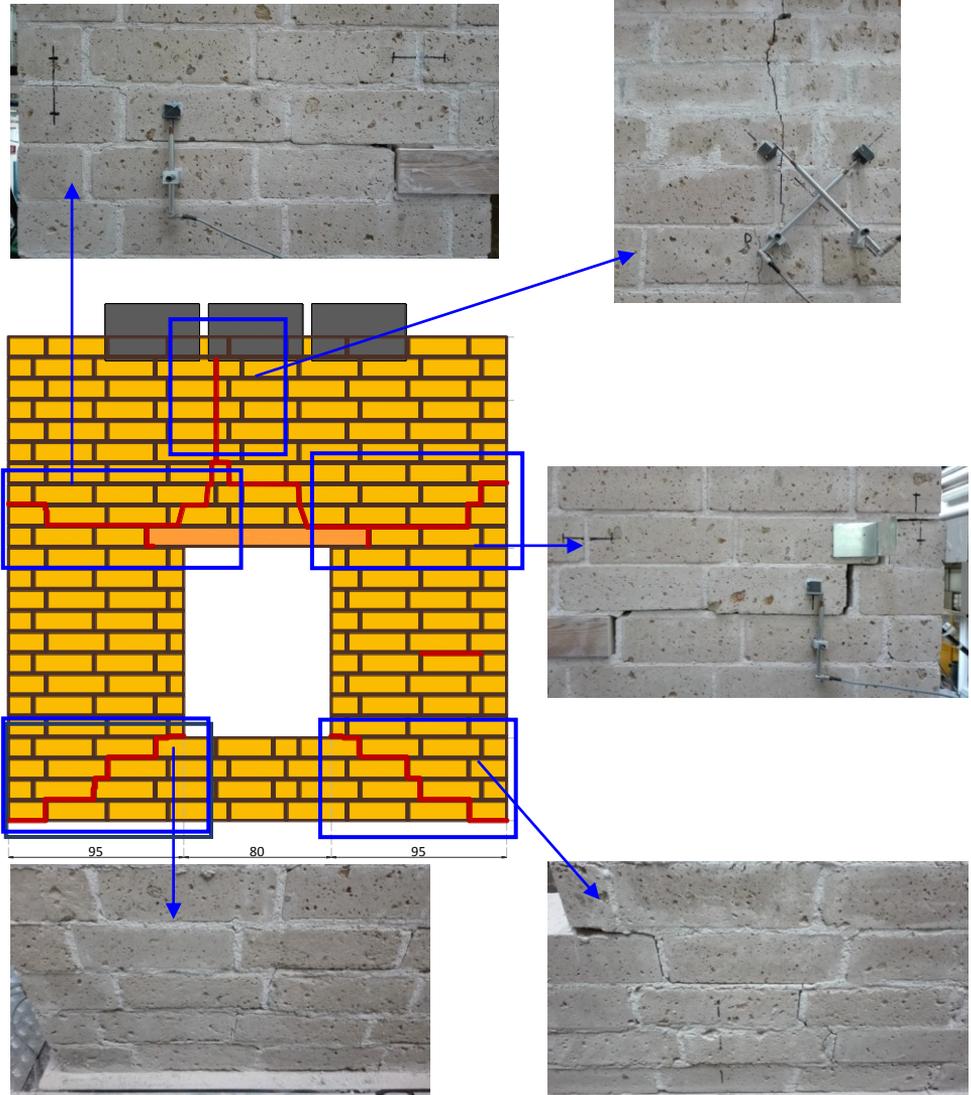
Figura 5.24 Quadro fessurativo Parete 4 – Lato esterno

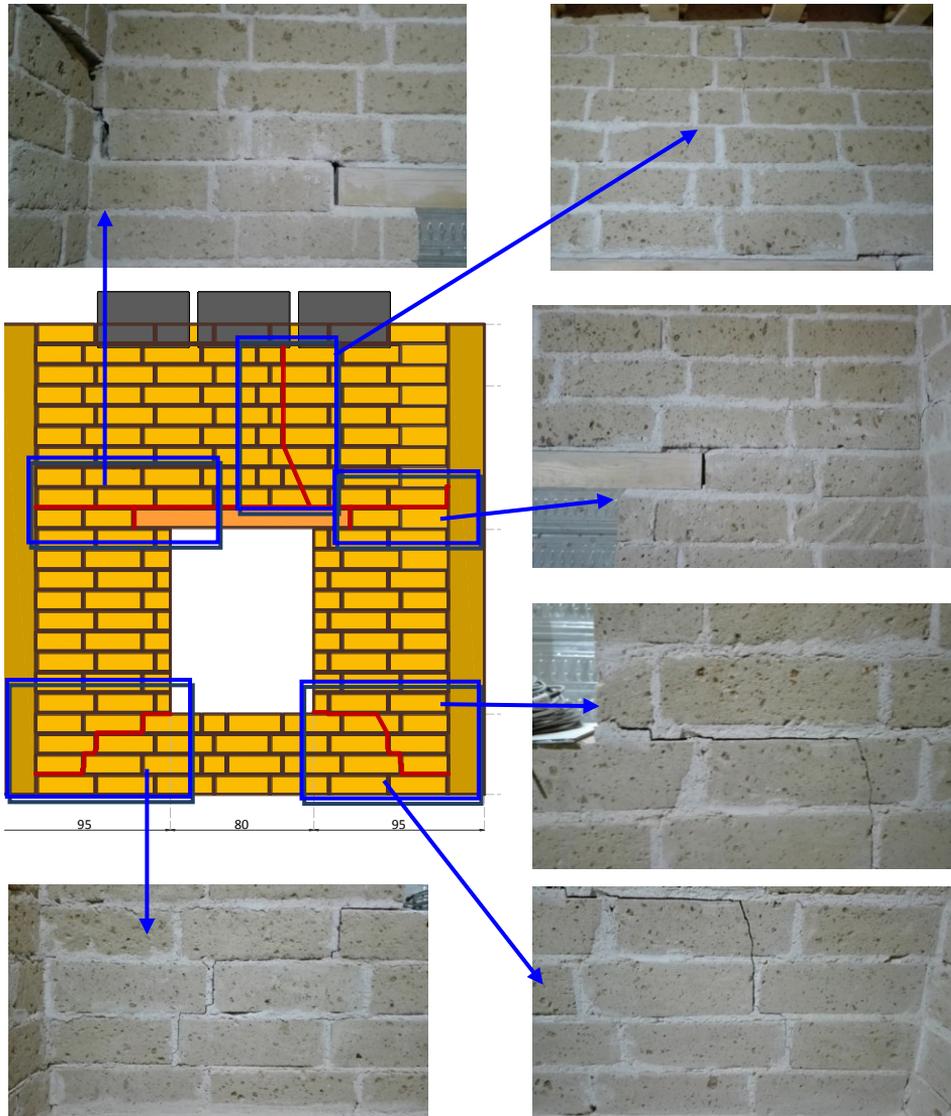
Figura 5.25 Quadro fessurativo Parete 4 – Lato interno

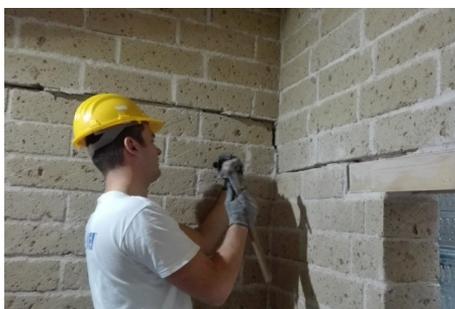
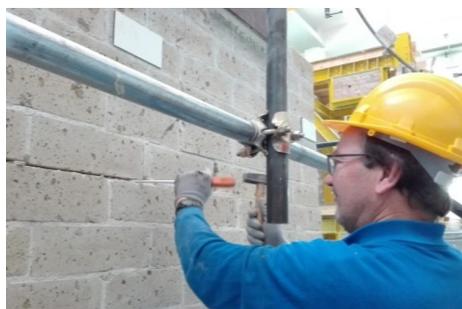
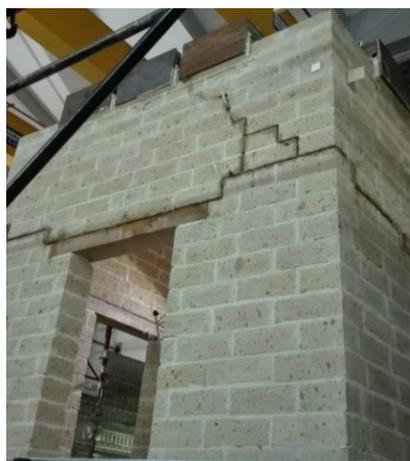
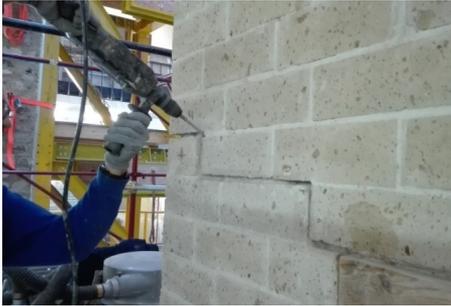
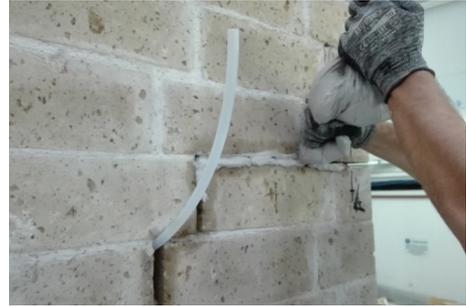
Fase 1: Ripristino della continuità muraria lesionata.

1.1) Scarnitura profonda dei giunti con mezzi manuali

1.2) realizzazione di fori per l'inserimento dei tubicini di iniezione e ristilatura dei giunti con malta di calce fibrorinforzata bi-componente;

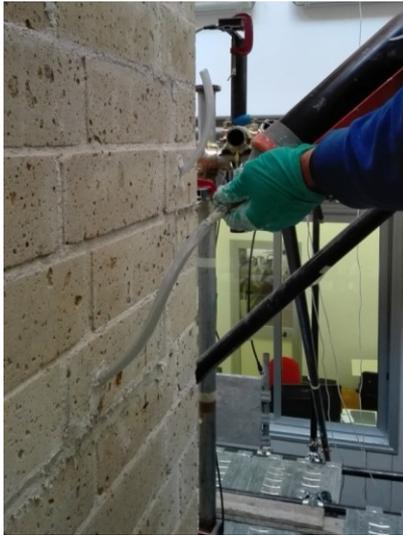
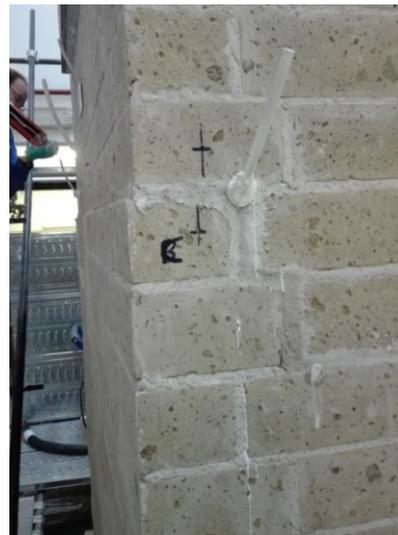
Figura 5.26 Fase 1: Ripristino della continuità muraria lesionata

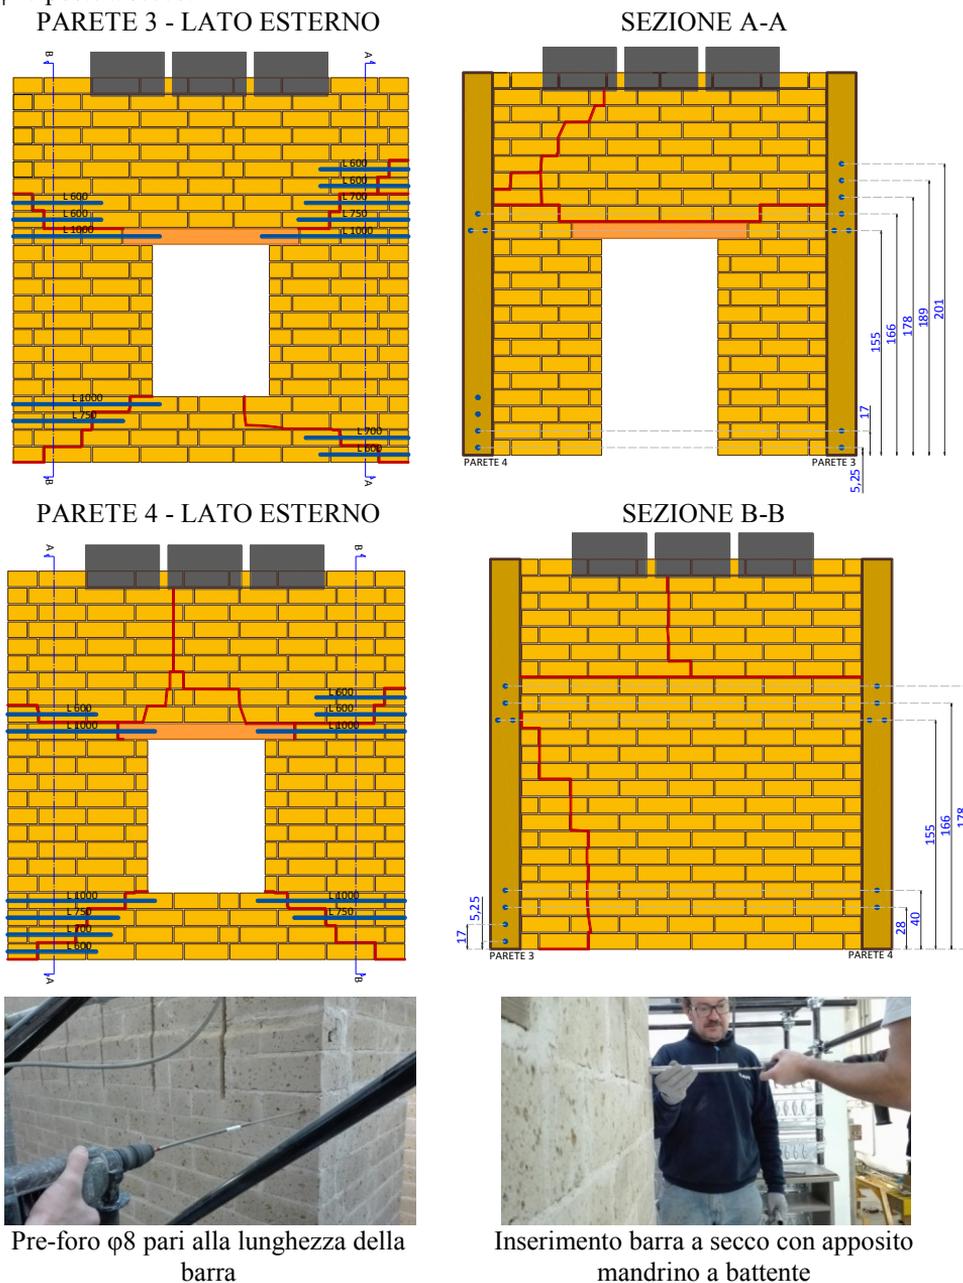
Figura 5.27 Fase 2: Sarcitura delle lesioni con barre metalliche elicoidali poste in orizzontale con applicazione “a secco”

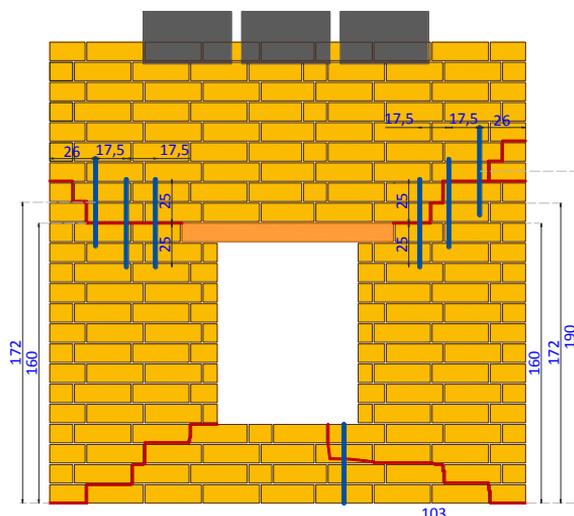
Riempimento parziale dell'asola con malta e alloggiamento della barra elicoidale (L=50 cm)

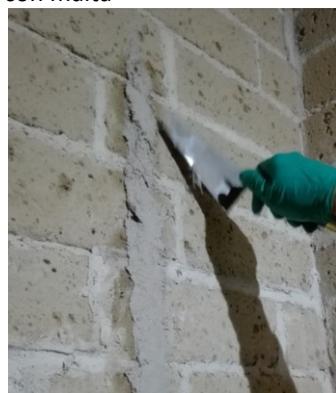
Figura 5.28 Fase 2: Sarcitura delle lesioni con barre metalliche elicoidali poste in verticale in asole nella muratura

L'obiettivo principale è quello di ristabilire la continuità tra i blocchi monolitici distaccati ed evitare il collasso della struttura. A tal fine sono state utilizzate barre in acciaio inox AISI 316, resistenti alla corrosione, di diametro $\phi 10$ elicoidali ad elevatissima resistenza meccanica in modo da ricucire le lesioni. Tali barre sono state poste in posizione orizzontale a secco mediante un mandrino battente utilizzando un trapano con attacco SDS, previa realizzazione di un pre-foro di diametro $\phi 8$ (Figura 5.27). La velocità di posa e l'immediata funzionamento di tale tecnica, non legato ad eventuali maturazioni di malte da iniezione, permettono in un'ottica di somma urgenza di ristabilire immediatamente la sicurezza dell'edificio senza la necessità di interrompere l'esercizio della struttura. Tali barre sono state poste anche in posizione verticale internamente ed esternamente al provino all'interno di asole di dimensioni $50 \times 2 \times 1,5$ cm create nella muratura a cavallo delle lesioni e successivamente inghisate con malta a base di calce fibrorinforzata (Figura 5.28).

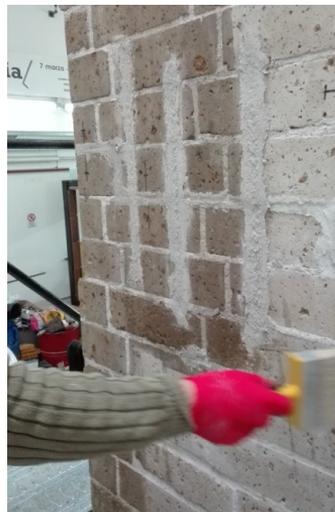
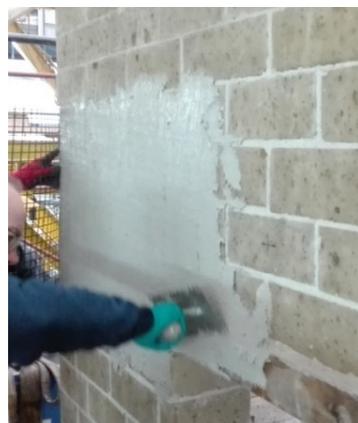
Figura 5.29 Fase 3: Applicazione rete in GFRP con malta di calce fibrorinforzata

Una terza operazione ha previsto l'applicazione di una fascia esterna di circa 70 cm di altezza a cavallo della lesione creata tra i due blocchi murari; tale fascia è composta da una rete in fibra di vetro A.R., pre-apprettata a maglia quadrata (25×25 mm) con grammatura pari a 225 g/m^2 applicata con l'ausilio di una malta a base di calce fibrorinforzata, come mostrato in Figura 5.29. Ulteriori fasce di dimensioni 20×30 cm sono

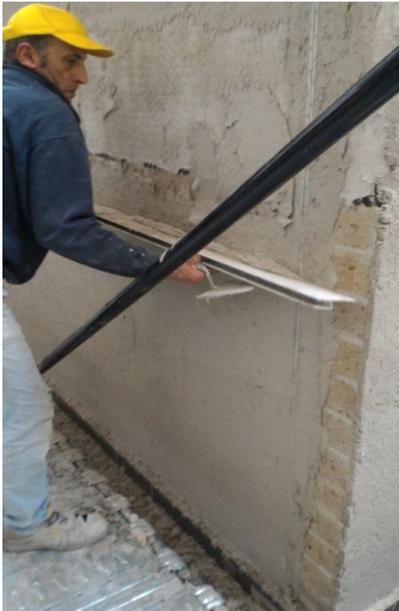
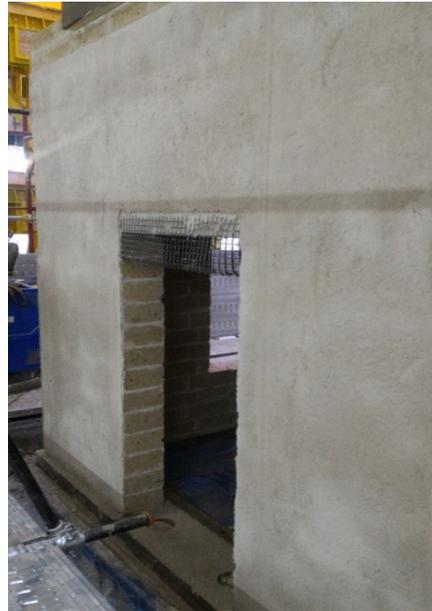
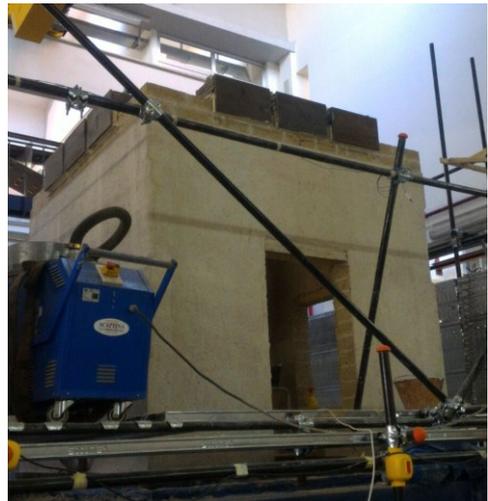
Figura 5.30 Fase 4: Realizzazione intonaco esterno e interno con malta di calce fibrorinforzata (spessore medio 1,5 cm)

Infine, l'intera superficie muraria è stata rinforzata con una malta di calce, all'interno del cui impasto è stata posta una quantità di circa 0,8% di fibre di vetro corte in grado di conferire al prodotto un'elevata resistenza a trazione e un'elevata duttilità, creando un intonaco di circa 1,5 cm di spessore all'interno e all'esterno del provino, come mostrato in Figura 5.30.
