Università degli Studi di Napoli “Federico II”

Tesi di Dottorato in

**ANALISI SPERIMENTALE DEL COMPORTAMENTO DI
EDIFICI IN MURATURA RINFORZATI CON TECNICHE
E MATERIALI INNOVATIVI**

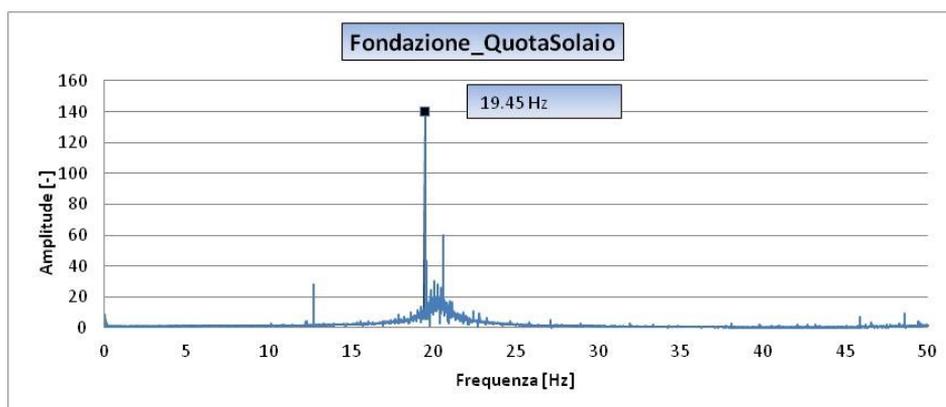
Figura 5.31 Frequenza propria del provino dopo l'esecuzione dell'intervento di ripristino e rinforzo.

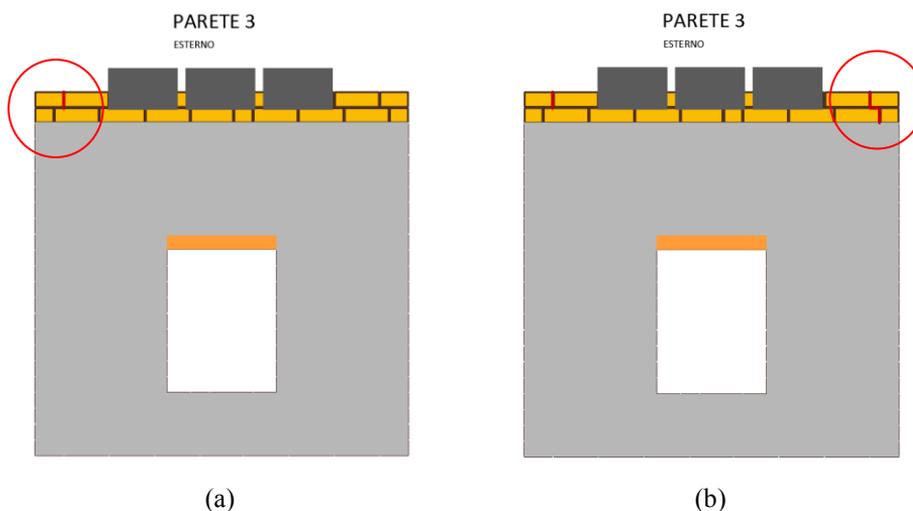
Figura 5.32 Provino rinforzato: (a) Lesione TH28; (b) Lesioni TH32.

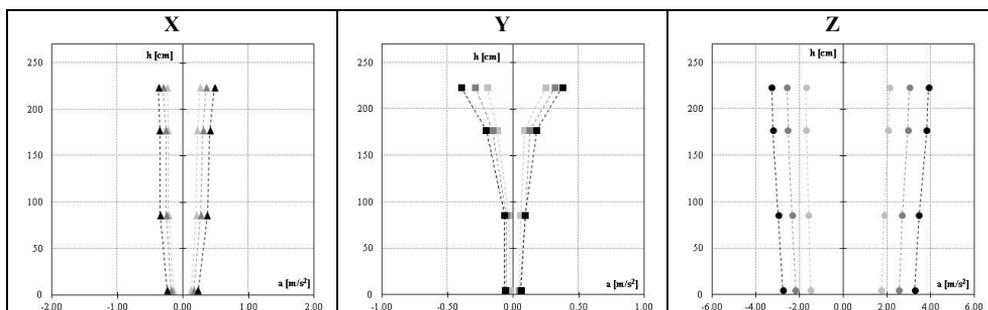
Figura 5.33 Provino rinforzato: AMT_EST: Profilo accelerazioni registrate dagli strumenti A1-A4 (TH1-3)

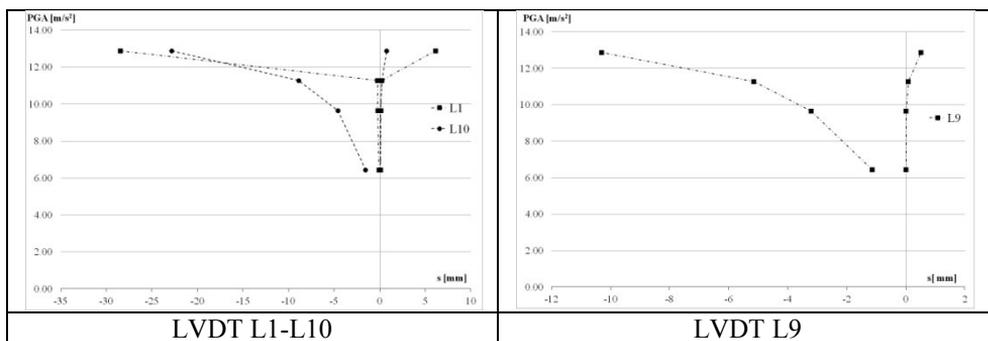
Figura 5.38 Provino rinforzato: Spostamenti alla base misurati da LVDT L1-L9-L10 (TH29-32)

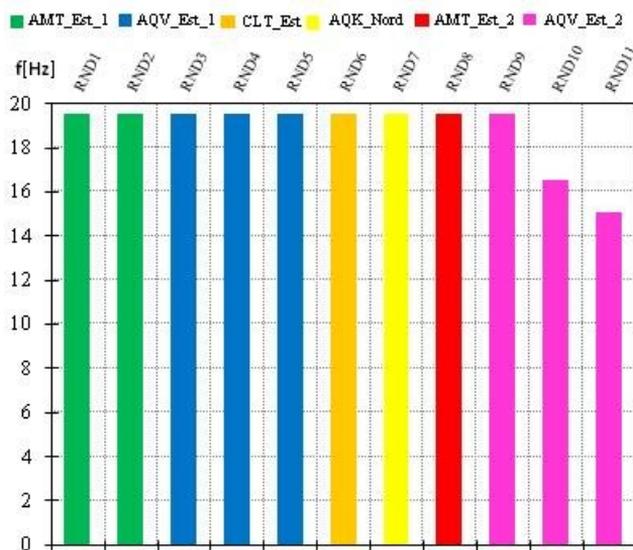
Figura 5.39 Provino rinforzato: andamento della frequenza del sistema registrata nei test Random

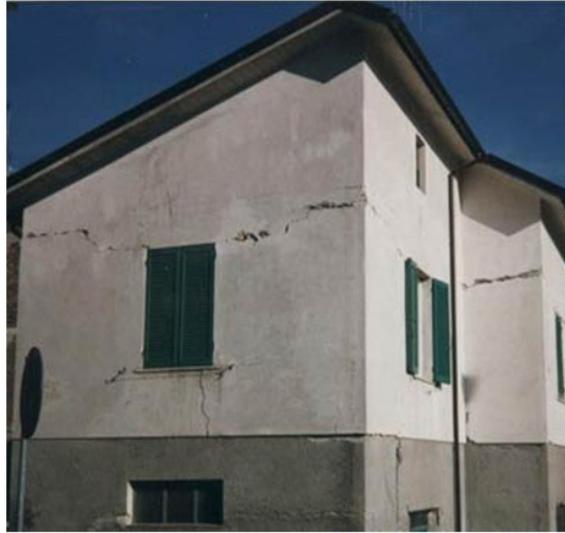
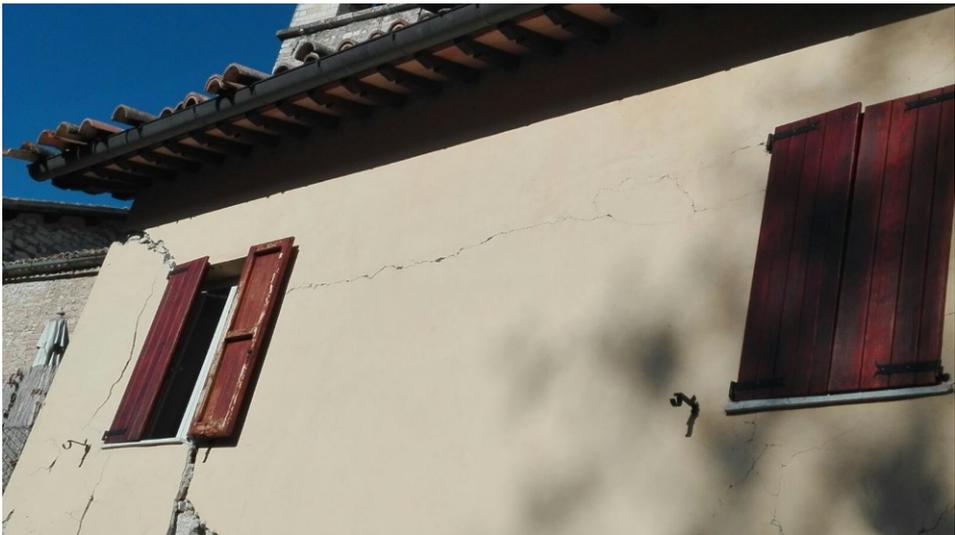
Figura 5.40 Meccanismi di collasso edifici esistenti a seguito degli eventi sismici del 24 agosto 2016 nel Centro Italia

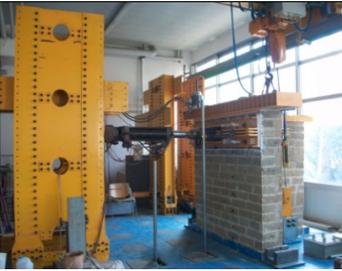
Provino	Tipo e n° di prova	Tecnica di rinforzo	Immagine descrittiva
Sub - assemblaggio martello murario	<p>Azione pseudo - statica fuori piano:</p> <p>n°3 prove</p> <ul style="list-style-type: none"> - As built - Riparato - Rinforzato 	<p>Cuciture armate con tubi pultrusi cavi in fibra di carbonio e iniezione di malta di calce</p>

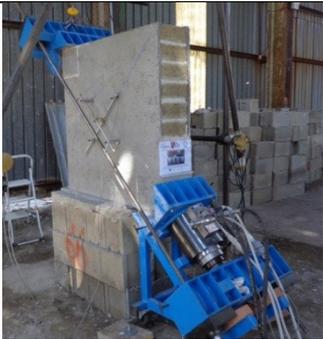
Pannelli murari (1200x1200x250 mm)	<p>Azione di compressione diagonale:</p> <p>n°40 prove</p> <ul style="list-style-type: none"> - n°6 pannelli non rinforzati - n°34 pannelli rinforzati 	<p>Sistemi FRCM con differenti reti in GFRP e acciaio inox e differenti malte</p>

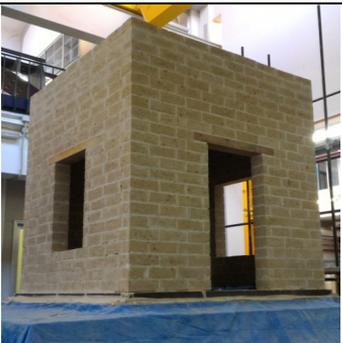
Modello di edificio in scala 1:2	<p>Prove dinamiche su tavola vibrante:</p> <ul style="list-style-type: none"> - As built - Rinforzato 	<p>Sistema di cucitura con barre elicoidali in acciaio inox poste a secco e sistema FRCM con rete in GFRP e malta fibrorinforzata</p>

- il meccanismo di collasso riscontrato mostra lesioni a taglio nella parte sommitale, che risulta del tutto coerente con i danni riscontrati in alcuni edifici a seguito di eventi sismici, con la creazione di un blocco rigido superiore, che subisce uno scorrimento rispetto al blocco inferiore;
- l'incremento dello stato di danno del provino è stato accompagnato da un significativo decremento della frequenza propria del sistema, che è risultata pari a 19,5 Hz nella fase non danneggiata
