Università degli Studi di Napoli Federico II  
Facoltà di Ingegneria

**Tesi di Dottorato**

**Analisi e recupero di strutture lignee antiche**

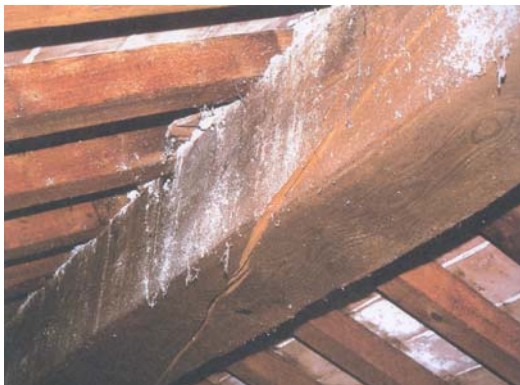
Fig. 2.1.1. Normale fenditura da ritiro trasformata in una vera e propria rottura della trave

- per il tipo di conseguenze: le fenditure da ritiro non comportano automaticamente la non idoneità dell'elemento ligneo all'uso strutturale, anche se spesso una normale fenditura da ritiro può causare la rottura per eccesso di sollecitazioni (Fig. 2.1.1);

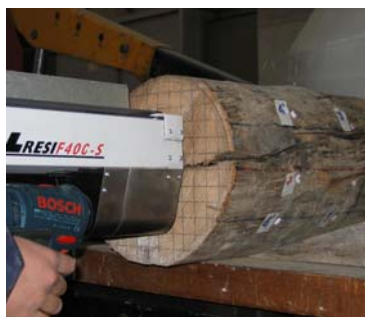
Fig. 2.1.3. Indagine resistografica: a) Prova; b) Grafico resistenza alla punta-penetrazione.

Sostanzialmente diverso è il funzionamento dei cosiddetti trapani strumentati, tra cui i più utilizzati sono il Resistograph e il Densitomat. Essi rappresentano al momento la tecnica più versatile e più soddisfacente a livello applicativo: registrano i valori di resistenza alla penetrazione di una sottile punta di acciaio la cui velocità di avanzamento viene tenuta costante; i valori registrati in continuo sono ordinati in un diagramma (Fig. 2.1.3). Si rilevano così le differenze di resistenza tra tessuti sani e parti degradate del legno oppure caratterizzate da difetti od anche da effetti del ritiro. Gli strumenti sono usati per valutare la densità delle diverse parti costituenti la sezione della membratura e quindi per dedurre immediatamente la resistenza meccanica approssimativa.

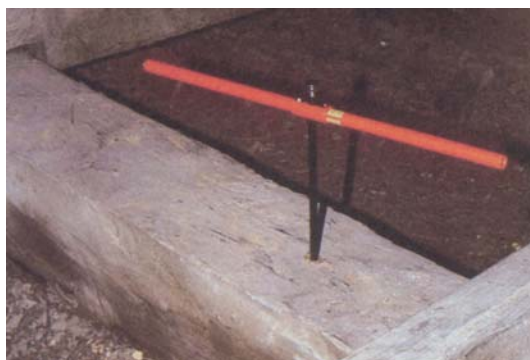
Fig. 2.1.4. Estrazione di carotine: trivella incrementale

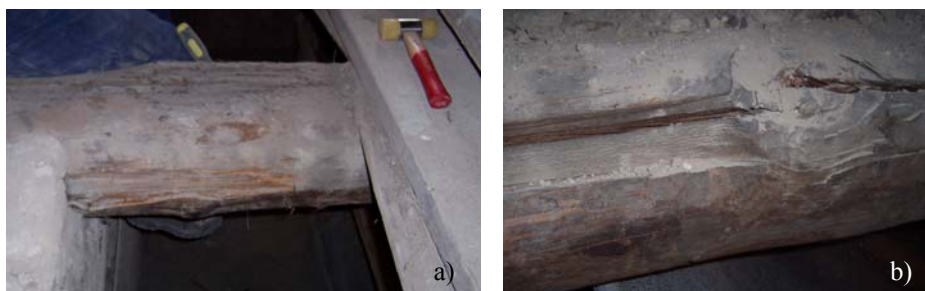
Fig. 3.3.10. Difetti e degrado del legno: a) Attacchi di insetti all'alburno; b) Cipollature.

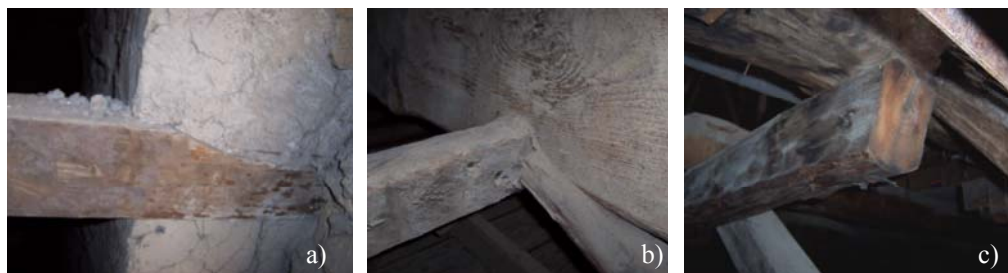
Fig. 3.3.11. Trave rompitratta A: a) Appoggio lato Piazza del Plebiscito; b) Interruzione in corrispondenza della trave 11; c) Estremo libero.

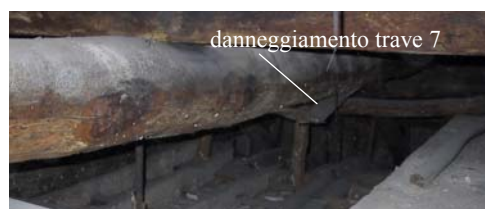
Fig. 3.5.7. Trave 7 con danneggiamento delle fibre inferiori.

Le travi del solaio, indicate in carpenteria con i numeri 7 e 8, appaiono particolarmente inflesse. Infatti su di esse grava un carico maggiore dovuto al loro interasse, superiore rispetto a quello medio tra le altre travi; la trave 6 è la più imbarcata in quanto non irrigidita, come le altre, da puntoni longitudinali che ne avrebbero ridotto l'abbassamento in mezzeria. Inoltre la trave 7 presenta un danneggiamento delle fibre inferiori (Fig. 3.5.7) a circa metà della luce, valutabile come una rottura per flessione.

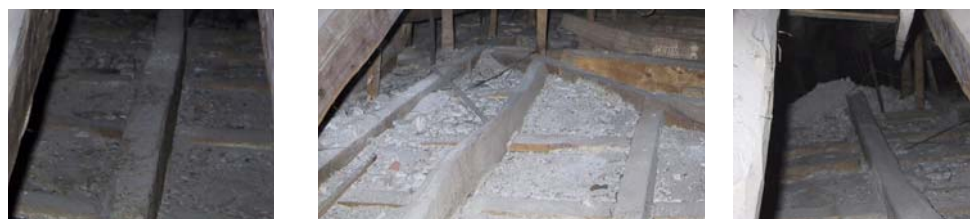
Fig. 3.6.5. Particolari della volta.

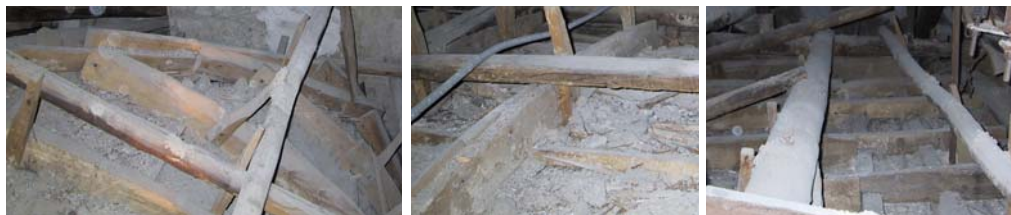
Fig. 3.7.5. Particolari della volta.

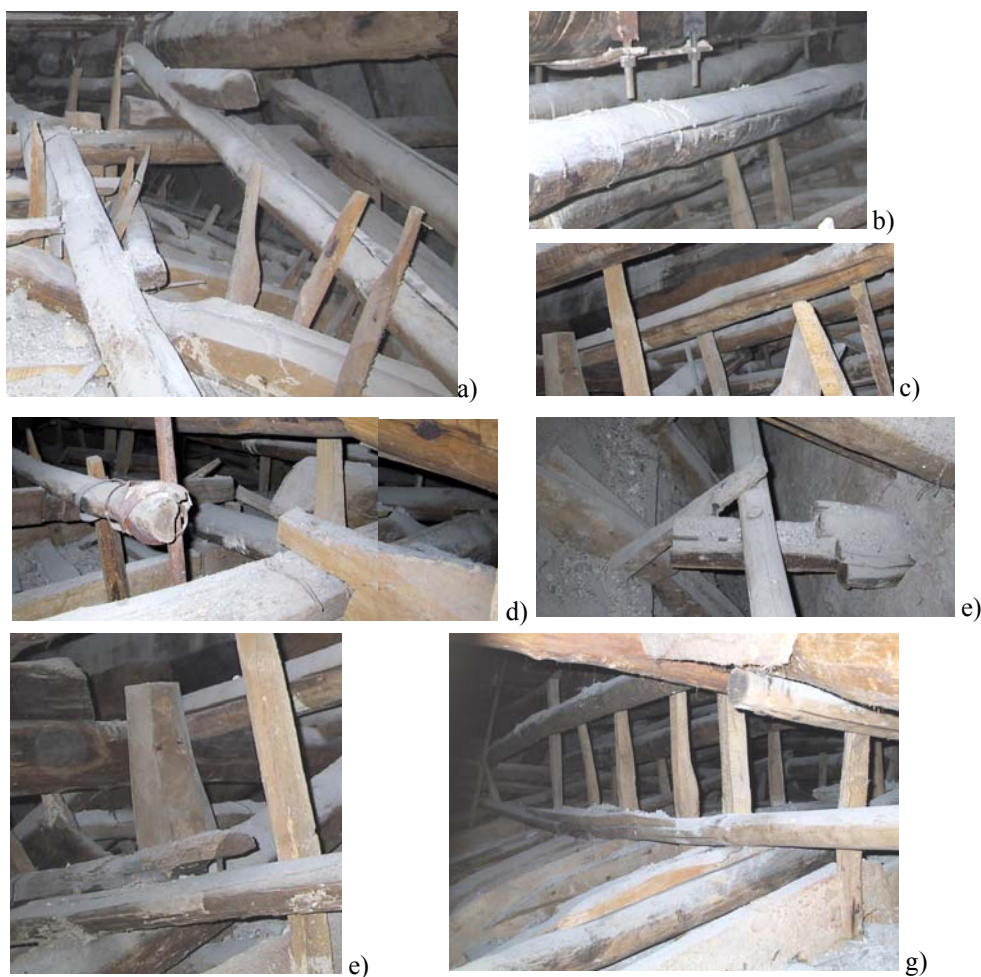
Fig. 3.7.6. Particolari struttura di sostegno della volta.

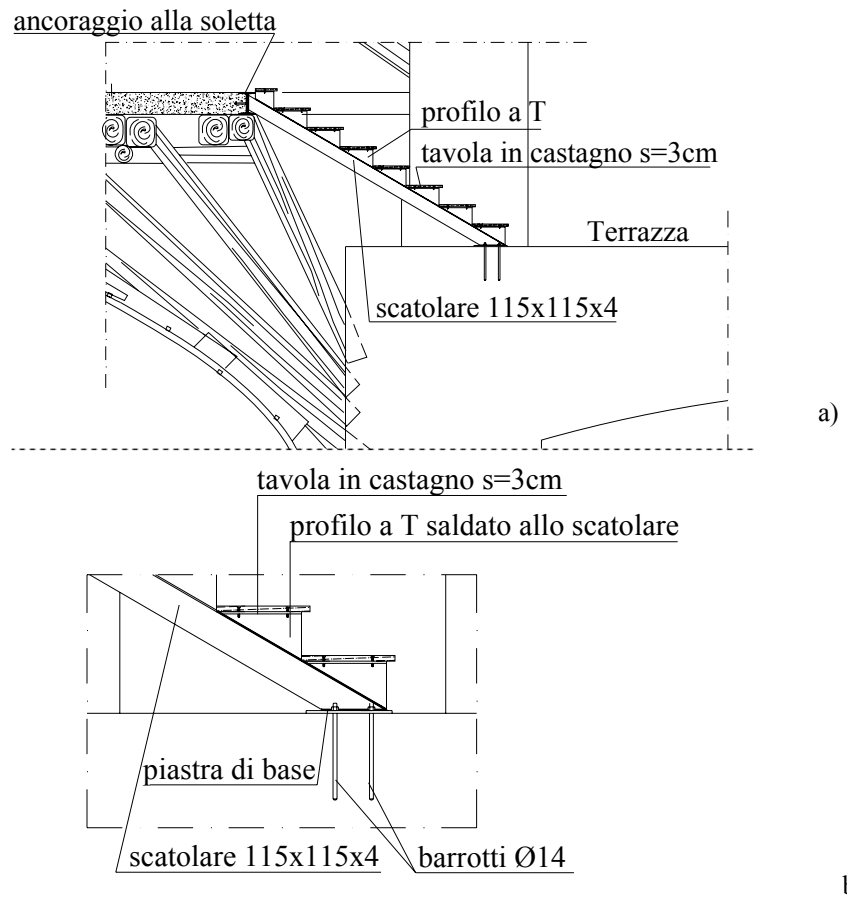
Fig. 4.3.13. Scale di accesso alla sala: a) Sezione; b); Particolare gradino e fissaggio al solaio.

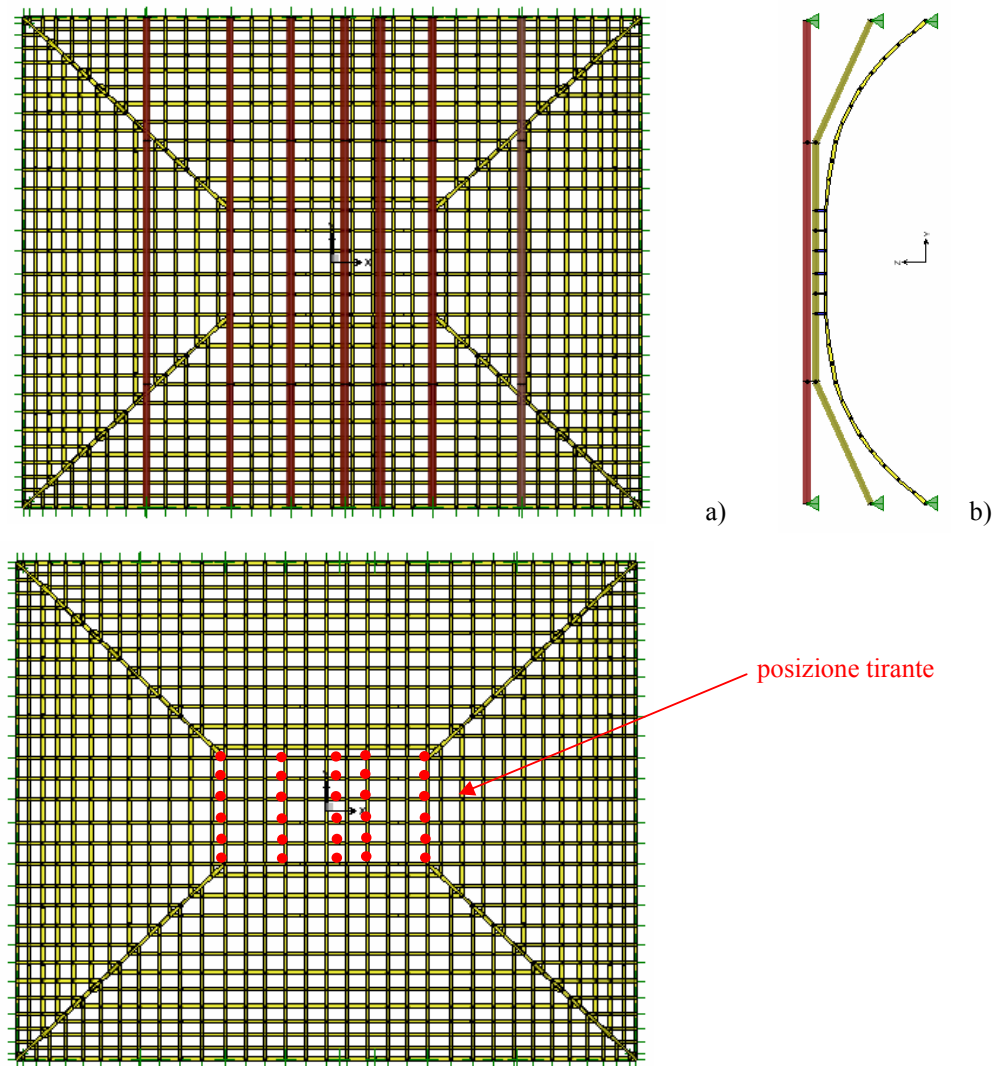
Fig. 4.3.25. Sistema volta-struttura di sostegno: a) Pianta; b) Sezione tipo YZ; c) Posizione in pianta dei tiranti.

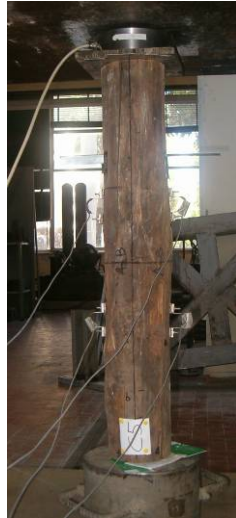
Provino C5

$D_{\text{medio}} = 15.6\text{cm}$   
 $L = 6D_{\text{medio}} = 94\text{cm}$   
 Presenta nodi, fessurazioni diffuse di apertura non superiori a 2.5 mm, ed una lesione da ritiro di apertura 0.4cm e profondità circa 2cm

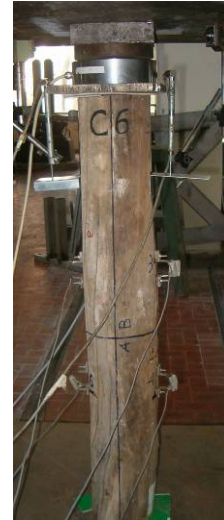
$D_{\text{medio}} = 16,2\text{cm}$   
 $L = 6D_{\text{medio}} = 97\text{cm}$   
 Presenta fessure diffuse di apertura non superiori a 2 mm e 3 lesioni, di apertura 0.5-0.7cm e profondità 2.5cm che individuano un nucleo centrale

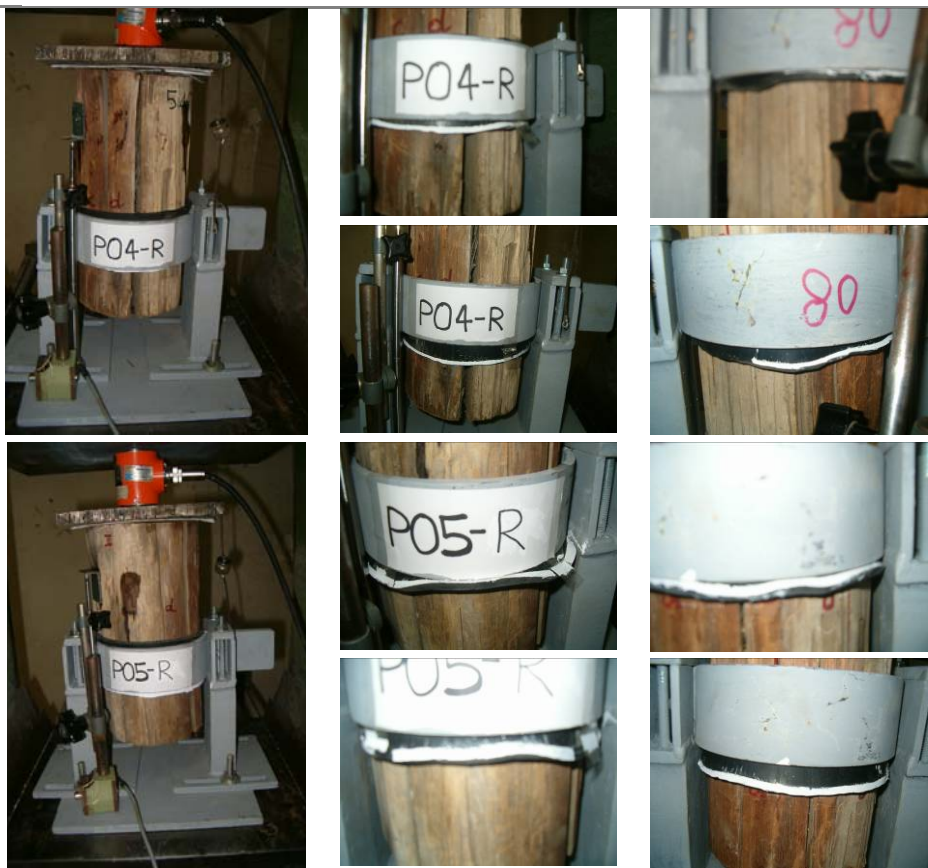
Fig. 5.5.45. Provini PO3-R, PO4-R e PO5-R in alcune fasi della prova. (continua)

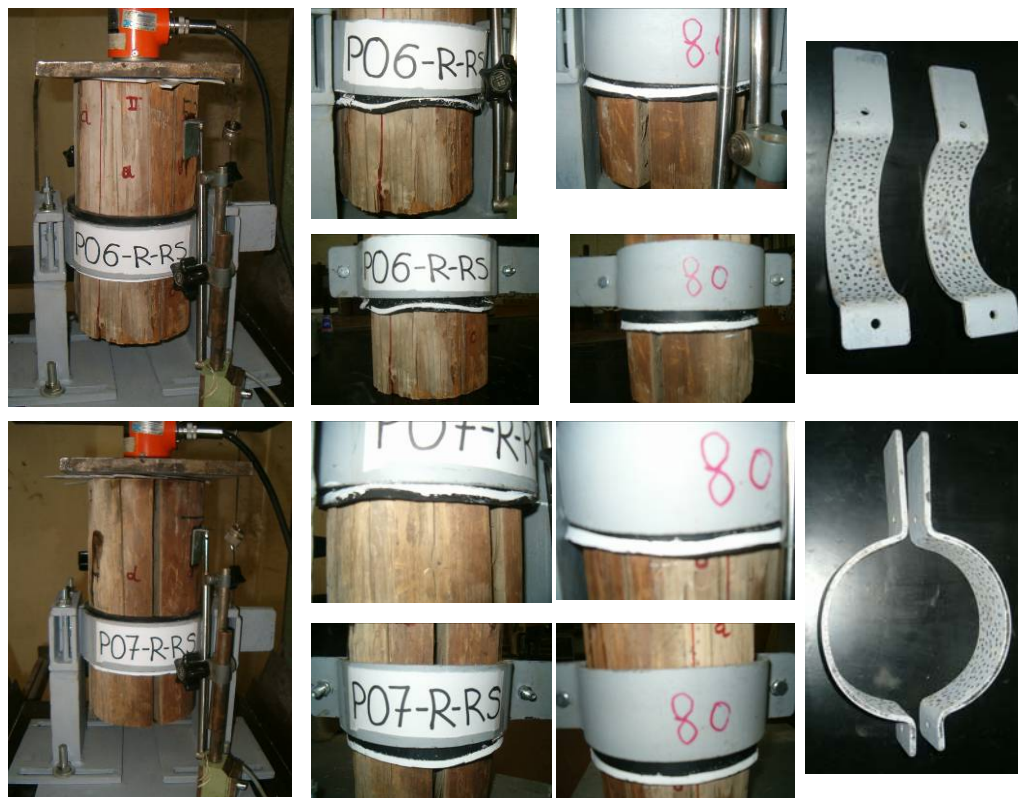
Fig. 5.5.47: Provini PO6-R-RS e PO7-R-RS in alcune fasi della prova.
