UNIVERSITA' DEGLI STUDI DI NAPOLI FEDERICO II

**Dottorato di ricerca in Conservazione dei Beni Architettonici
XXI CICLO**

Ponti storici in Campania : dalla conoscenza alla conservazione

Dottorando:
arch. Luciano Maria Monaco

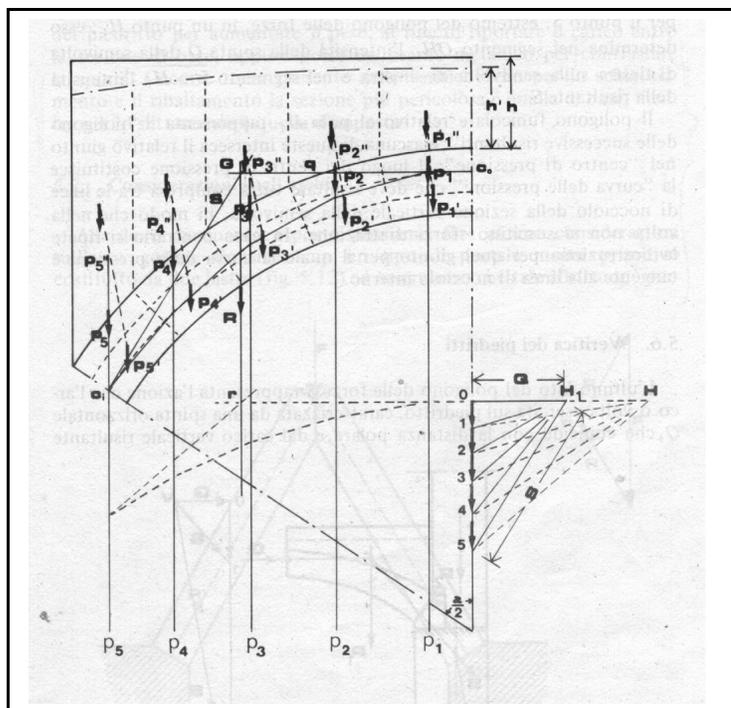
Costruzione grafica del Méry.

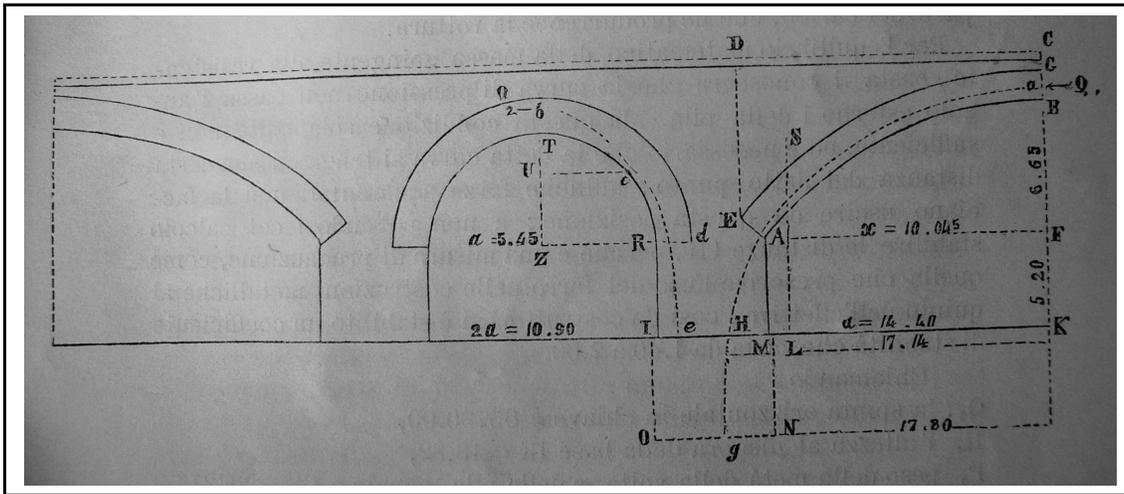
Esso è rappresentato dalla superficie ABCDE valutata dal Sasso in 64,43 mq.

Verifica del piedritto .

(da P.SASSO, *Sistemazione dell'antico ponte di Capua....cit.*)

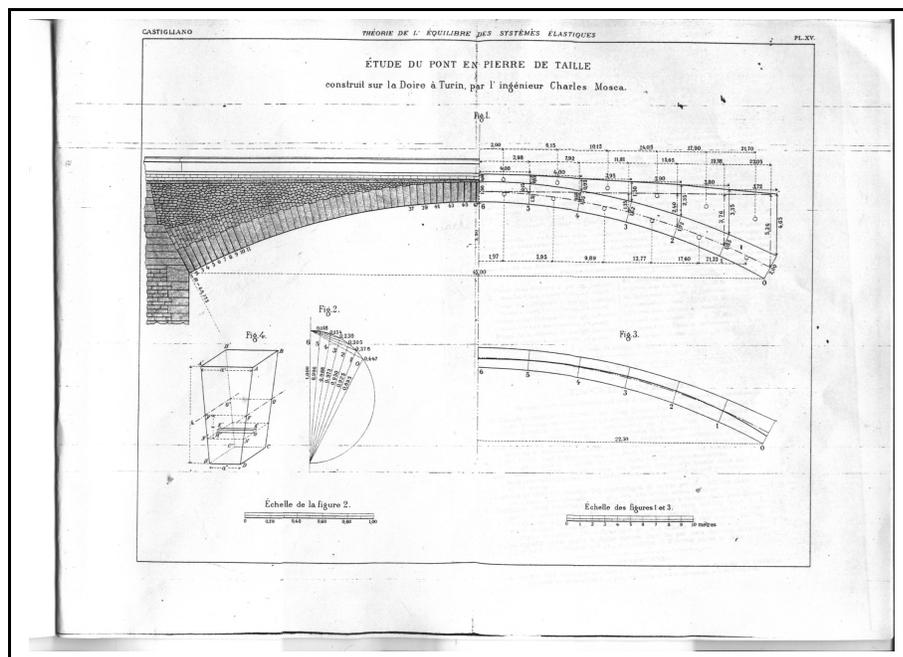
Verifica di Castigliano del ponte Mosca

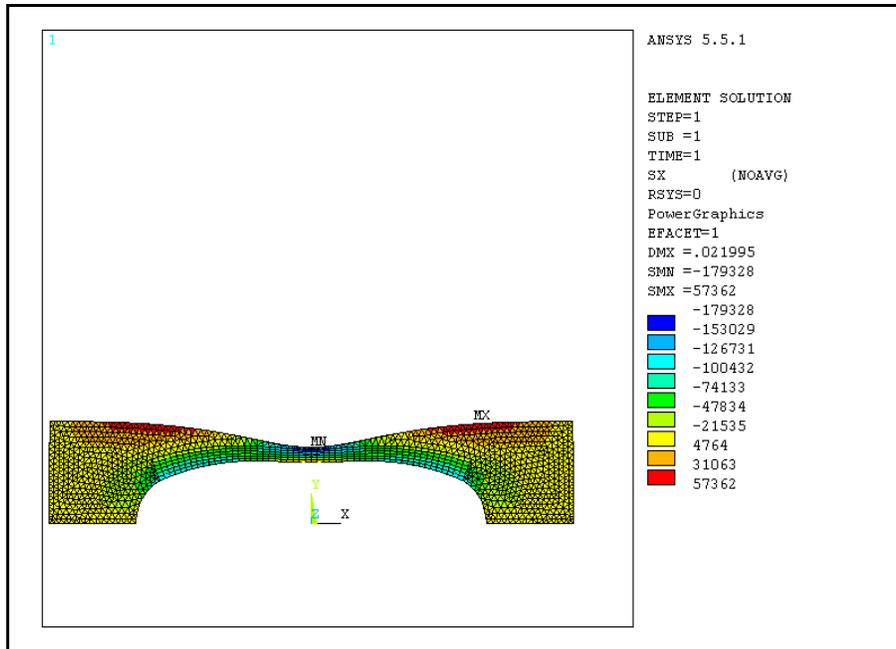
Come si nota il massimo valore delle tensioni di trazione, con 5.7 kg/cmq, si raggiunge nelle sezioni superiori dei muri. La volta risulta quasi tutta compressa, tranne che nella sezione di chiave ove sono presenti sollecitazioni di trazioni all'intradosso.

Deformata e stato tensionale dal modello bidimensionale

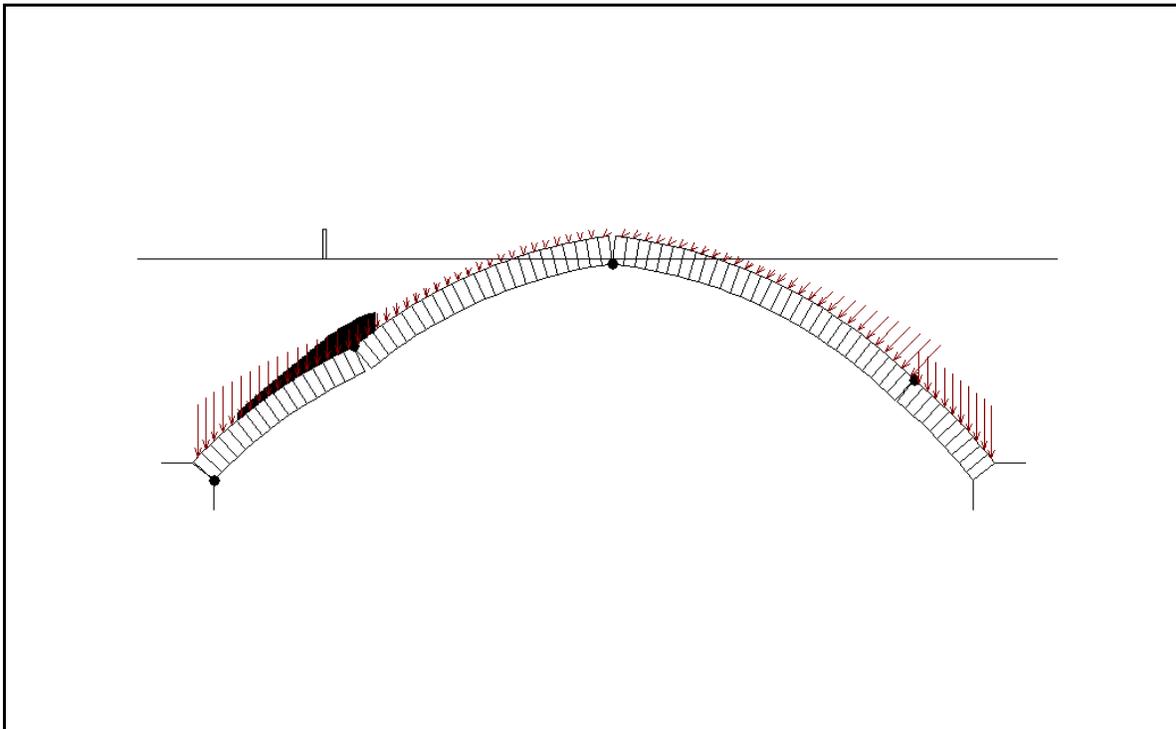
Critical load factor = 10,63 (load case 1)

Geometry (all distances in mm, angles in radians)
