**Università di Napoli FEDERICO II**  
*Facoltà di Ingegneria*

TESI DI DOTTORATO

**Influenza dei trattamenti superficiali  
sull'efficacia del rinforzo esterno in FRP**

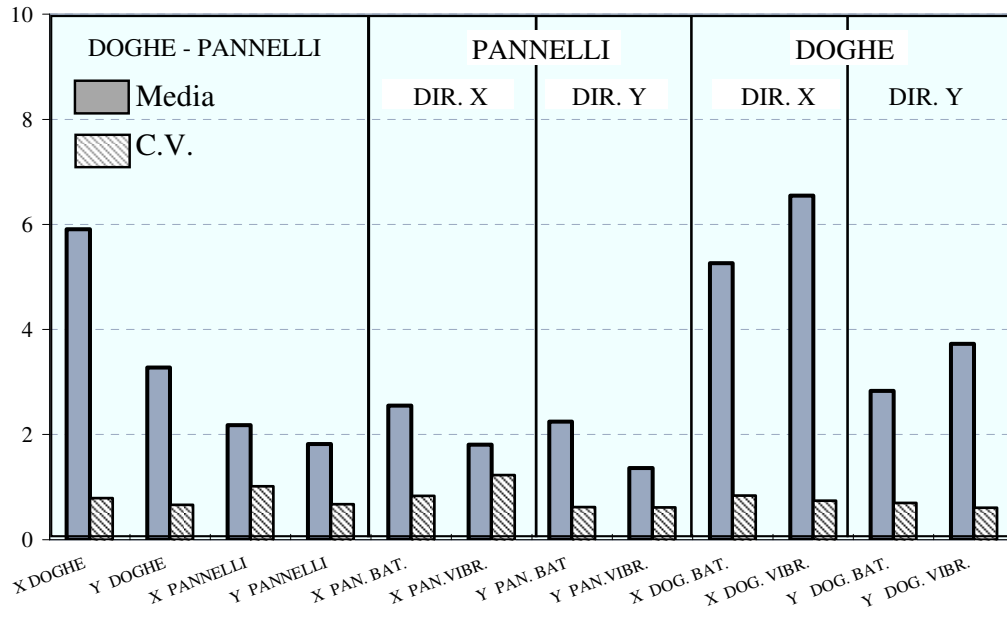
Figura 4.2 – Schema esplicativo dei grafici riportati nel seguito

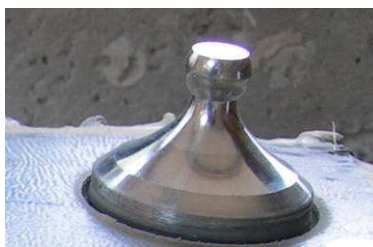
Figura 6.1. Controstampi utilizzati per le prove di pull off

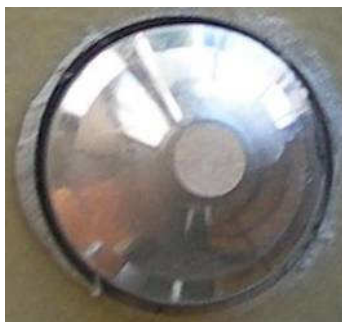
La superficie su cui è stato incollato il controstampo è stata isolata, attraverso l'incisione con una fresa a tazza, in modo da limitare il test all'effettiva superficie di applicazione del controstampo ed evitare disturbi ed aleatorietà derivanti dalle condizioni al contorno.

Figura 6.2. Incisione della superficie

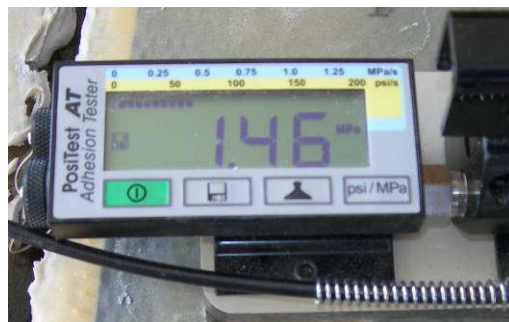
Le prove sono eseguite agganciando al controstampo un martinetto collegato ad un attuatore pneumatico e esercitando la forza di strappo attraverso una pompa manuale mentre un manometro digitale ne misura l'entità. (vedi Figura 6.3).

Figura 6.3. Manometro digitale

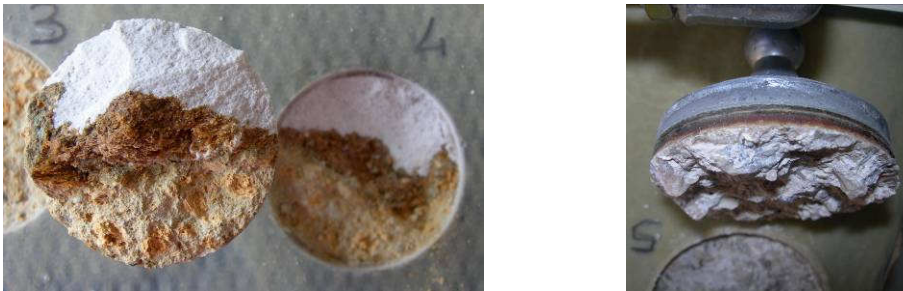
Tale applicazione ha permesso di confermare la criticità dei difetti del substrato nei confronti dell'aderenza superficiale avendo rilevato, in corrispondenza dei difetti superficiali una riduzione della resistenza di circa il 20% rispetto alle prove eseguite sulle zone integre. Di tutti i campioni eseguiti, una percentuale superiore al 90% ha mostrato una rottura dovuta alla delaminazione superficiale del substrato come mostra la Figura 6.5.

Figura 6.5. Prova di pull Off in cui si è verificata la crisi del substrato

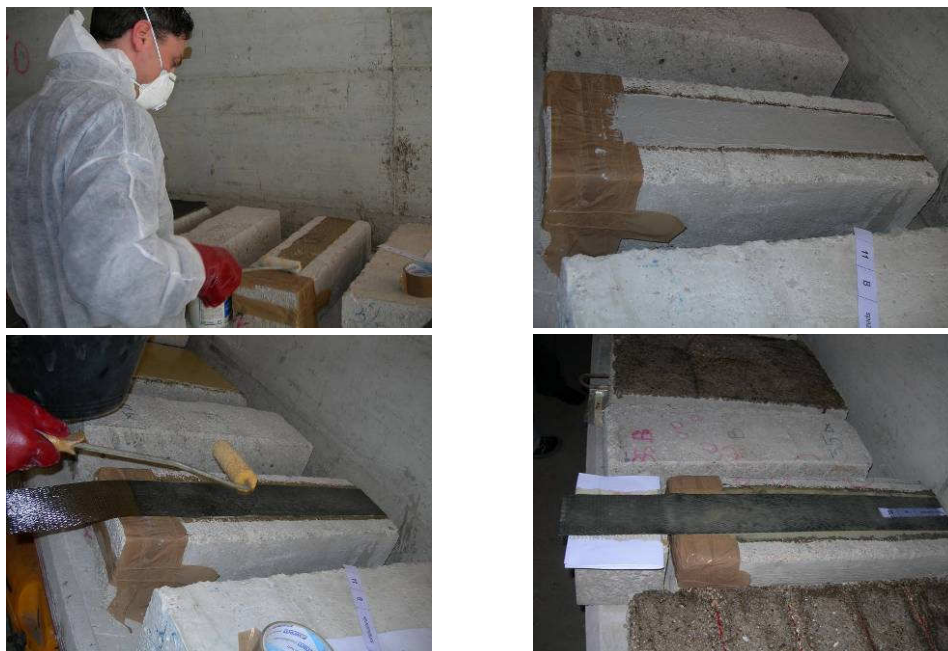
*Figura 8.1 – Posa in opera del tessuto*

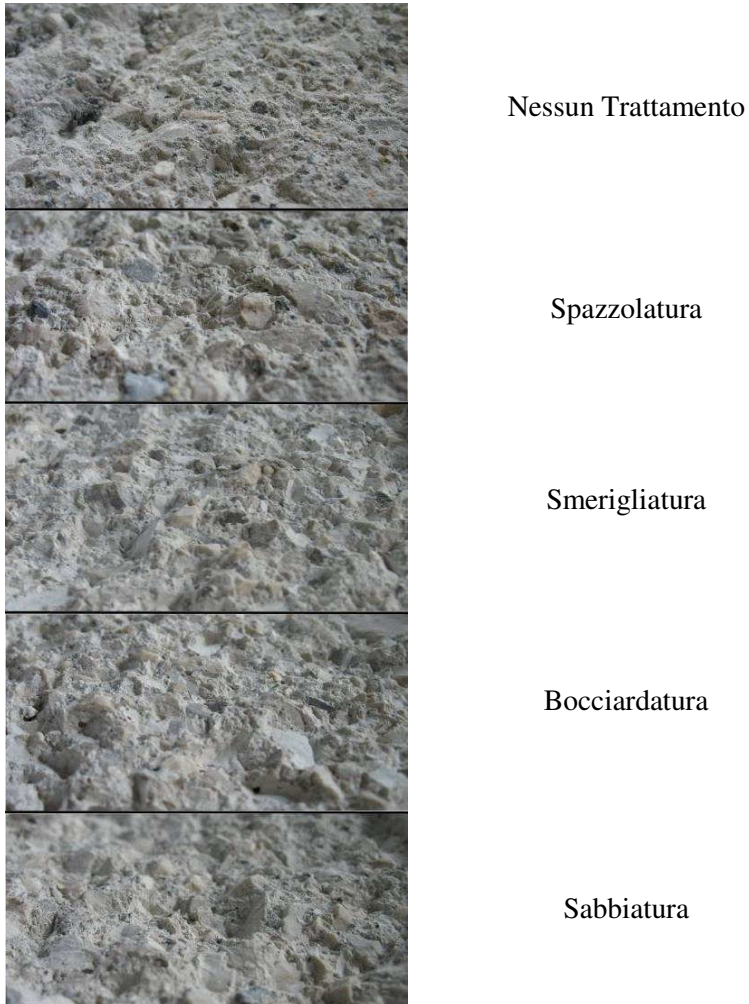
Figura 8.8 – Confronto tra le superfici del tessuto dopo il distacco dal supporto

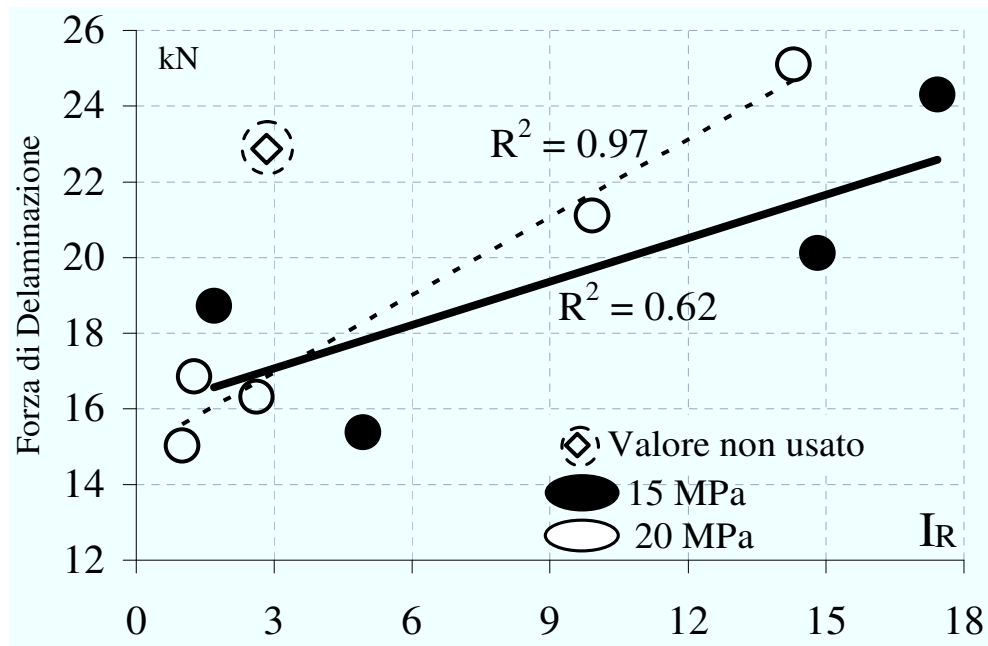
Figura 8.21 - Correlazione lineare fra resistenza alla delaminazione e rugosità superficiale

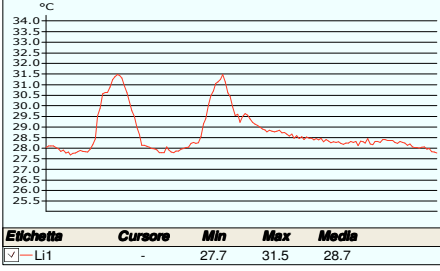
<table border="1"> <thead> <tr> <th>Etichetta</th> <th>Cursore</th> <th>Min</th> <th>Max</th> <th>Media</th> </tr> </thead> <tbody> <tr> <td>Li1</td> <td>-</td> <td>27.7</td> <td>31.5</td> <td>28.7</td> </tr> </tbody> </table> <p><b>Commenti:</b> Si rilevano difetti evidenti e diffusi, allineati in orizzontale, seguendo la stessa disposizione del tipo di cassero utilizzato, ovvero le doghe in legno.</p>	Etichetta	Cursore	Min	Max	Media	Li1	-	27.7	31.5	28.7

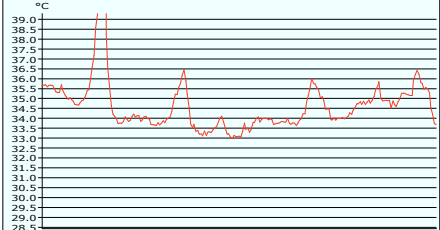
<table border="1"> <thead> <tr> <th>Etichetta</th> <th>Cursore</th> <th>Min</th> <th>Max</th> <th>Media</th> </tr> </thead> <tbody> <tr> <td>Li1</td> <td>-</td> <td>33.0</td> <td>41.1</td> <td>34.6</td> </tr> </tbody> </table> <p><b>Commenti:</b> Difetti diffusi, in particolare sul lato inferiore, all'altezza della congiunzione delle ultime 2 doghe.</p>	Etichetta	Cursore	Min	Max	Media	Li1	-	33.0	41.1	34.6

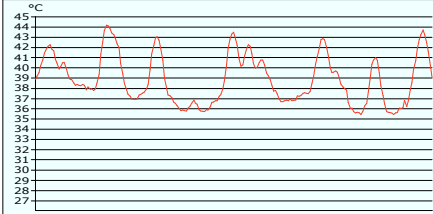
<table border="1"> <thead> <tr> <th>Etichetta</th> <th>Cursore</th> <th>Min</th> <th>Max</th> <th>Media</th> </tr> </thead> <tbody> <tr> <td>Li1</td> <td>-</td> <td>35.4</td> <td>44.1</td> <td>38.9</td> </tr> </tbody> </table> <p><b>Commenti:</b> Difetti in corrispondenza della congiunzione delle doghe. In particolare nella mezzeria del provino (Li2) confermato dall'andamento del profilo delle temperature.</p>	Etichetta	Cursore	Min	Max	Media	Li1	-	35.4	44.1	38.9

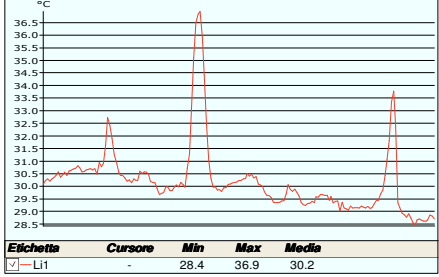
<p><b>Commenti:</b> Falsi difetti riscontrati all'altezza della Linea 1 (Li1) dovuti al sollevamento dell'etichetta di identificazione.</p>
Parametri oggetto	Valore																		
Distanza dell'oggetto	1.0 m																		
Temperatura atmosferica	13.8 °C																		
Etichetta	Valore																		
IR: Nome percorso	CLS 10																		
Sp1	29.0 °C																		
Ar1: Max	37.0 °C																		
Ar1: Min	26.4 °C																		
Ar1: Media	29.7 °C

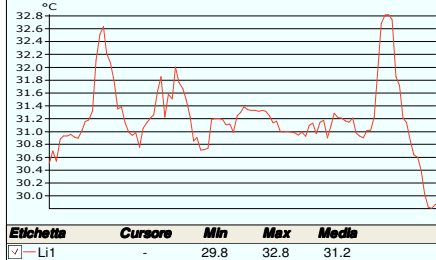
<table border="1"> <thead> <tr> <th>Etichetta</th> <th>Cursore</th> <th>Min</th> <th>Max</th> <th>Media</th> </tr> </thead> <tbody> <tr> <td>Li1</td> <td>-</td> <td>29.8</td> <td>32.8</td> <td>31.2</td> </tr> </tbody> </table> <p><b>Commenti:</b>                      Non si rilevano difetti rilevanti.                      Il primo provino partendo da sinistra (Provino 12) presenta lievi difetti nella zona centrale (Li1).</p>	Etichetta	Cursore	Min	Max	Media	Li1	-	29.8	32.8	31.2

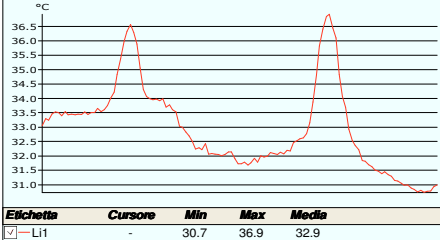
<table border="1"> <thead> <tr> <th>Etichetta</th> <th>Cursore</th> <th>Min</th> <th>Max</th> <th>Media</th> </tr> </thead> <tbody> <tr> <td><input checked="" type="checkbox"/> Li1</td> <td>-</td> <td>30.7</td> <td>36.9</td> <td>32.9</td> </tr> </tbody> </table> <p><b>Commenti:</b> Difetti intercettati dalla Linea 1 nella zona inferiore del provino.</p>	Etichetta	Cursore	Min	Max	Media	<input checked="" type="checkbox"/> Li1	-	30.7	36.9	32.9

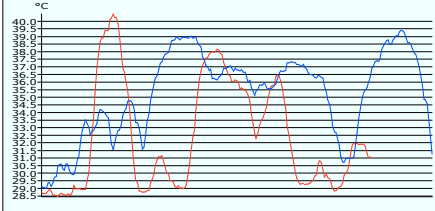
<table border="1"> <thead> <tr> <th>Etichetta</th> <th>Cursore</th> <th>Min</th> <th>Max</th> <th>Media</th> </tr> </thead> <tbody> <tr> <td>✓ Li1</td> <td>-</td> <td>28.4</td> <td>40.5</td> <td>32.4</td> </tr> <tr> <td>✓ Li2</td> <td>-</td> <td>29.0</td> <td>39.4</td> <td>35.2</td> </tr> </tbody> </table> <p><i>Commenti:</i></p> <p>La presenza di un disallineamento delle doghe si ripercuote sull'omogeneità del substrato, nonostante il trattamento di spazzolatura. Di conseguenza difetti dell'applicazione sono rilevanti proprio in quei punti (Li1 e Li2).</p>	Etichetta	Cursore	Min	Max	Media	✓ Li1	-	28.4	40.5	32.4	✓ Li2	-	29.0	39.4	35.2

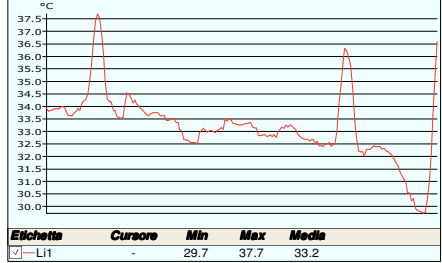
<table border="1"> <thead> <tr> <th>Etichetta</th> <th>Cursore</th> <th>Min</th> <th>Max</th> <th>Media</th> </tr> </thead> <tbody> <tr> <td>✓ Li1</td> <td>-</td> <td>29.7</td> <td>37.7</td> <td>33.2</td> </tr> </tbody> </table> <p><i>Commenti:</i></p> <p>Difetti presenti ma in maniera non rilevante se confrontati con l'irregolarità del substrato del provino non rinforzato</p>	Etichetta	Cursore	Min	Max	Media	✓ Li1	-	29.7	37.7	33.2

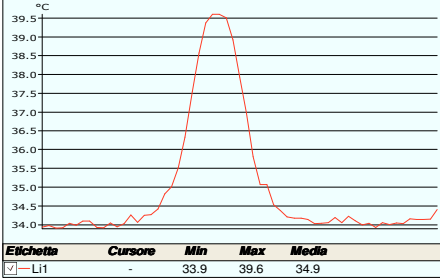
<p><i>Commenti:</i></p> <p>Difetti lievi e diffusi. Da escludere quelle imperfezioni all'estremo superiore, dovuti alla presenza dell'etichetta.</p>
Parametri oggetto	Valore																				
Distanza dell'oggetto	2.1 m																				
Temperatura atmosferica	16.0 °C																				
Etichetta	Valore																				
IR: Nome percorso	CLS 21																				
Li1: Max	37.7 °C																				
Li1: Min	29.7 °C																				
Ar1: Max	42.2 °C																				
Ar1: Min	24.1 °C																				
Ar1: Media	32.4 °C

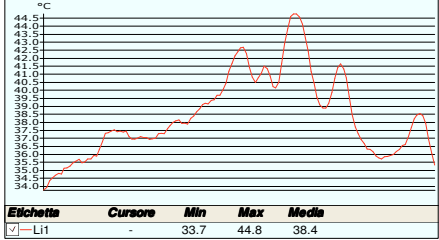
<table border="1"> <thead> <tr> <th>Etichetta</th> <th>Cursore</th> <th>Min</th> <th>Max</th> <th>Media</th> </tr> </thead> <tbody> <tr> <td>Li1</td> <td>-</td> <td>33.7</td> <td>44.8</td> <td>38.4</td> </tr> </tbody> </table> <p><i>Commenti:</i> Difetti presenti in corrispondenza della congiunzione delle doghe nella zona centrale del provino.</p>		Etichetta	Cursore	Min	Max	Media	Li1	-	33.7	44.8	38.4

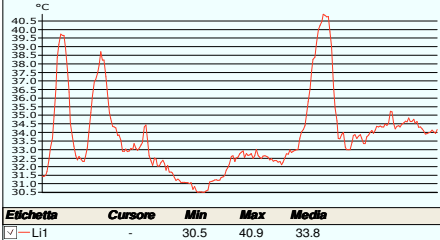
<table border="1"> <thead> <tr> <th>Etichetta</th> <th>Cursore</th> <th>Min</th> <th>Max</th> <th>Media</th> </tr> </thead> <tbody> <tr> <td>Li1</td> <td>-</td> <td>30.5</td> <td>40.9</td> <td>33.8</td> </tr> </tbody> </table> <p><i>Commenti:</i></p> <p>Difetti rilevati in corrispondenza del disallineamento delle doghe nella zona superiore (Li1).</p>	Etichetta	Cursore	Min	Max	Media	Li1	-	30.5	40.9	33.8

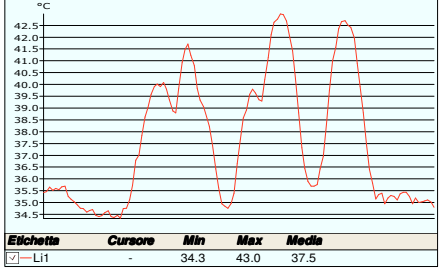
<p><i>Commenti:</i></p> <p>Difetti rilevati in mezzeria in corrispondenza del disallineamento delle doghe (Li1), disomogeneità del substrato presente nonostante il trattamento superficiale.</p>
Parametri oggetto	Valore																				
Distanza dell'oggetto	1.0 m																				
Temperatura atmosferica	13.8 °C																				
Etichetta	Valore																				
IR: Nome percorso	CLS 25																				
Li1: Max	43.0 °C																				
Li1: Min	34.3 °C																				
Ar1: Max	51.1 °C																				
Ar1: Min	29.3 °C																				
Ar1: Media	34.1 °C

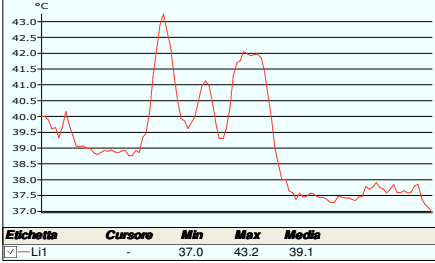
<p><i>Commenti:</i></p> <p>Difetti in corrispondenza del disallineamento delle doghe superiori.</p>
Parametri oggetto	Valore																				
Distanza dell'oggetto	2.1 m																				
Temperatura atmosferica	16.0 °C																				
Etichetta	Valore																				
IR: Nome percorso	CLS 26																				
Li1: Max	43.2 °C																				
Li1: Min	37.0 °C																				
Ar1: Max	47.6 °C																				
Ar1: Min	29.2 °C																				
Ar1: Media	37.1 °C

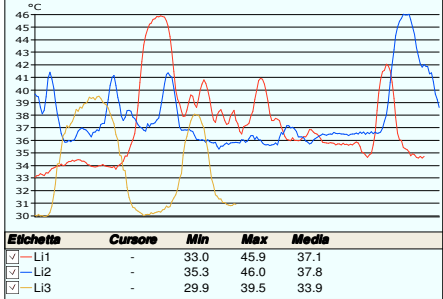
<table border="1"> <thead> <tr> <th>Etichetta</th> <th>Cursore</th> <th>Min</th> <th>Max</th> <th>Media</th> </tr> </thead> <tbody> <tr> <td>Li1</td> <td>-</td> <td>33.0</td> <td>45.9</td> <td>37.1</td> </tr> <tr> <td>Li2</td> <td>-</td> <td>35.3</td> <td>46.0</td> <td>37.8</td> </tr> <tr> <td>Li3</td> <td>-</td> <td>29.9</td> <td>39.5</td> <td>33.9</td> </tr> </tbody> </table> <p><i>Commenti:</i></p> <p>Si rilevano evidenti difetti sia nella zona superiore, centrale e inferiore del provino. Difetti intercettati dalle Linee 1 - 2 - 3 e i cui profili delle temperature sono riportate nel rispettivo grafico di pagina 1.</p>	Etichetta	Cursore	Min	Max	Media	Li1	-	33.0	45.9	37.1	Li2	-	35.3	46.0	37.8	Li3	-	29.9	39.5	33.9

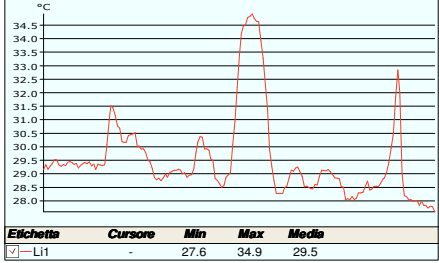
<table border="1"> <thead> <tr> <th>Etichetta</th> <th>Cursore</th> <th>Min</th> <th>Max</th> <th>Media</th> </tr> </thead> <tbody> <tr> <td>Li1</td> <td>-</td> <td>27.6</td> <td>34.9</td> <td>29.5</td> </tr> </tbody> </table> <p><i>Commenti:</i> Difetti presenti nella zona inferiore in corrispondenza del disallineamento delle doghe.</p>	Etichetta	Cursore	Min	Max	Media	Li1	-	27.6	34.9	29.5

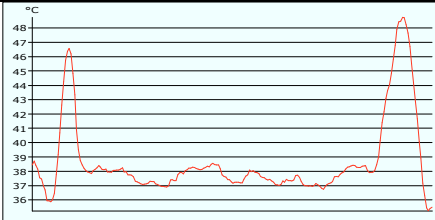
<table border="1"> <thead> <tr> <th>Etichetta</th> <th>Cursore</th> <th>Min</th> <th>Max</th> <th>Media</th> </tr> </thead> <tbody> <tr> <td>Li1</td> <td>-</td> <td>35.2</td> <td>48.7</td> <td>38.6</td> </tr> </tbody> </table> <p><i>Commenti:</i> Difetti rilevati nella zona centrale (Li1), e in corrispondenza dei difetti del substrato evidenziati in Figura.</p>	Etichetta	Cursore	Min	Max	Media	Li1	-	35.2	48.7	38.6

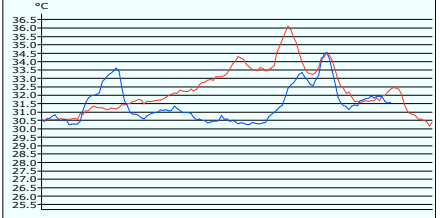
<table border="1"> <thead> <tr> <th>Etichetta</th> <th>Cursore</th> <th>Min</th> <th>Max</th> <th>Media</th> </tr> </thead> <tbody> <tr> <td>✓ Li1</td> <td>-</td> <td>30.2</td> <td>36.1</td> <td>32.3</td> </tr> <tr> <td>✓ Li2</td> <td>-</td> <td>30.2</td> <td>34.5</td> <td>31.4</td> </tr> </tbody> </table> <p><b>Commenti:</b> Difetti di piccola entità lungo gli allineamenti <math>L_{i1}</math> ed <math>L_{i2}</math></p>	Etichetta	Cursore	Min	Max	Media	✓ Li1	-	30.2	36.1	32.3	✓ Li2	-	30.2	34.5	31.4

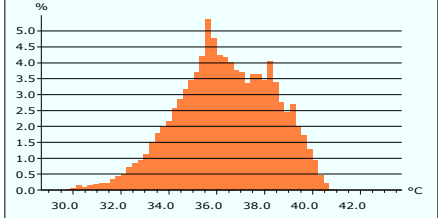
<table border="1"> <thead> <tr> <th>Etichetta</th> <th>Picco</th> <th>Min</th> <th>Max</th> <th>Media</th> </tr> </thead> <tbody> <tr> <td>Ar1</td> <td>5.4</td> <td>29.5</td> <td>55.0</td> <td>36.3</td> </tr> </tbody> </table> <p><i>Commenti:</i></p> <p>I difetti in basso sono da considerarsi dei falsi difetti dovuti alla presenza dell'etichetta di riconoscimento del provino.</p>	Etichetta	Picco	Min	Max	Media	Ar1	5.4	29.5	55.0	36.3

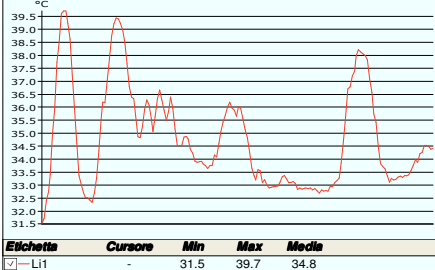
<table border="1"> <thead> <tr> <th>Etichetta</th> <th>Cursore</th> <th>Min</th> <th>Max</th> <th>Media</th> </tr> </thead> <tbody> <tr> <td><input checked="" type="checkbox"/> Li1</td> <td>-</td> <td>31.5</td> <td>39.7</td> <td>34.8</td> </tr> </tbody> </table> <p><i>Commenti:</i> Difetti diffusi nella zona superiore.</p>	Etichetta	Cursore	Min	Max	Media	<input checked="" type="checkbox"/> Li1	-	31.5	39.7	34.8
