UNIVERSITÀ DEGLI STUDI DI NAPOLI "FEDERICO II"
DOTTORATO DI RICERCA IN CONSERVAZIONE DEI BENI ARCHITETTONICI
XVI CICLO

Danni di guerra e restauro dei monumenti
Palermo 1943-1955

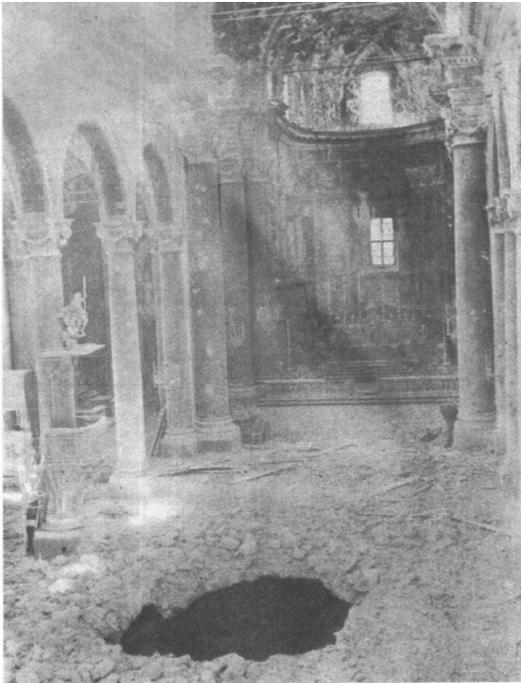
Ubicata nel Corso Vittorio Emanuele, nel Mandamento Palazzo Reale, risultava molto danneggiata dagli effetti di una prima incursione aerea avvenuta il 9 maggio e di una successiva avvenuta nella notte tra il 29 e il 30 giugno 1943. Nella prima incursione veniva colpita da uno spezzone che produceva danni lievissimi. Nella seconda incursione veniva colpita da un'altra bomba dirompente che causava il crollo di un tratto del tetto, un grande squarcio alla volta sulla navata maggiore, con rovina di una estesa zona della decorazione a stucco e affrescata; un ulteriore squarcio alla volta della cripta con la rovina del soprastante pavimento, danni notevoli ai rivestimenti marmorei delle pareti e delle cappelle¹⁶⁹.

Fig. 46 – Chiesa di San Giuseppe dei Teatini. Danni alla navata centrale provocati dall'incursione aerea della notte tra il 29 ed il 30 giugno 1943. Il foro nel pavimento andava a danneggiare la volta della cappella sottostante.

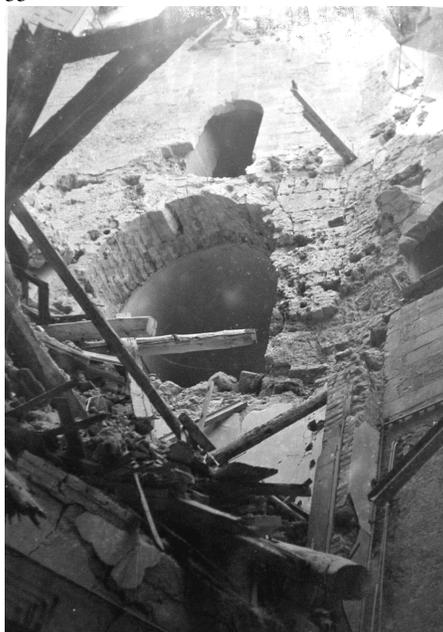
Fig. 55 - *Palazzo Reale. Danni agli ambienti interni dopo l'incursione della notte tra il 29 ed il 30 giugno 1943.*

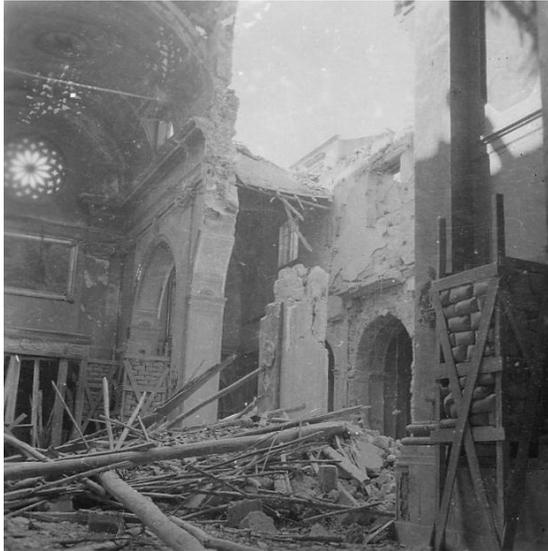
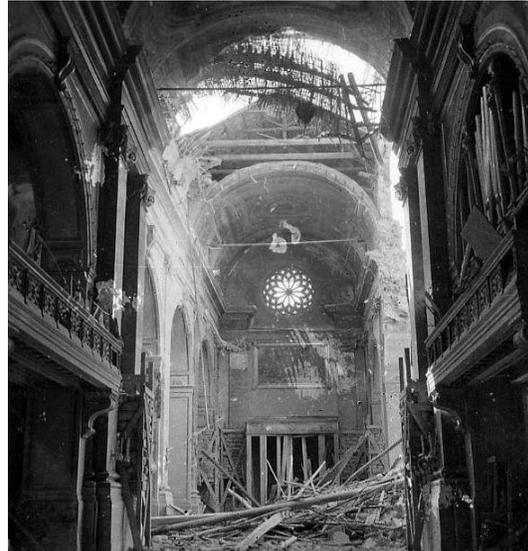
Rovinarono tali arcate del lato settentrionale insieme al pilastro intermedio (Figg. 63 e 64) e la sovrastante e larga zona di tetto e di soffitto dipinto corrispondente all'area colpita (Figg. 65 e 66).

Figg. 63 e 64 - Chiesa di San Francesco d'Assisi a Palermo. I crolli subiti dopo la prima incursione del primo marzo 1943. In primo piano le opere di protezione antiarea poste a salvaguardia delle sculture.

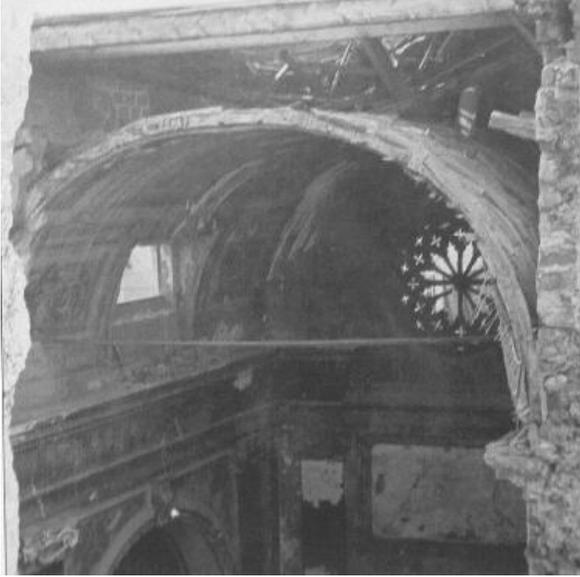
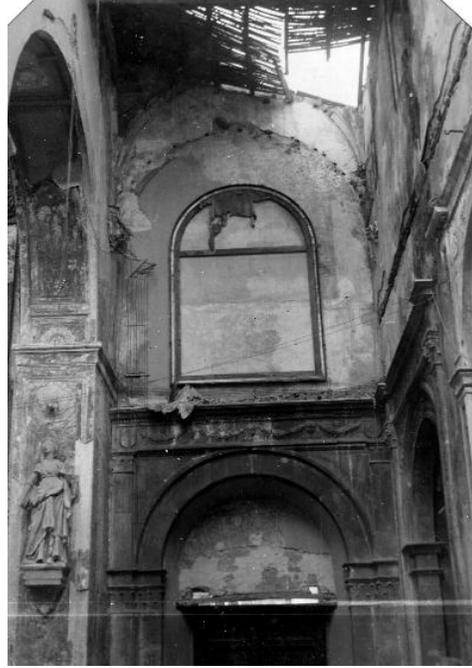
Figg. 65 e 66 - Chiesa di San Francesco d'Assisi a Palermo. A sinistra i danni nella volta a botte, a destra i segni delle preesistenti volte a crociera nella parte sommitale.

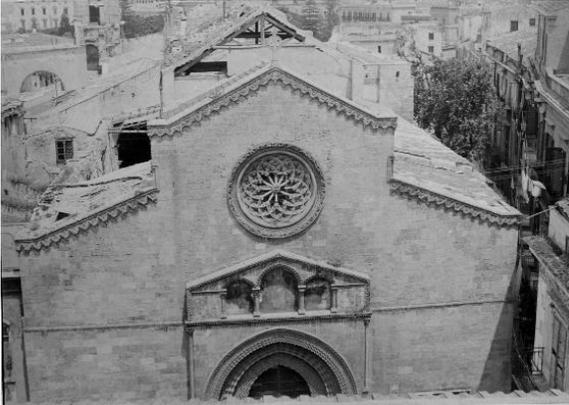
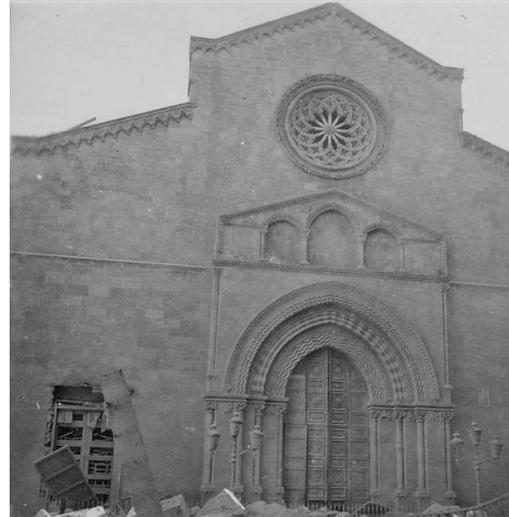
Figg. 67 e 68 - Chiesa di San Francesco d'Assisi a Palermo. La zona del prospetto dopo la prima incursione del primo marzo 1943.

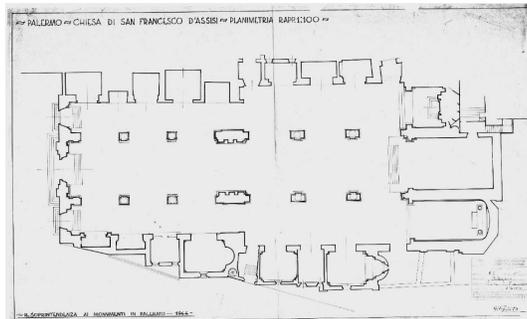
Fig. 74 – Chiesa di S. Francesco d'Assisi a Palermo. Planimetria della chiesa dopo i danni subiti. Da notare i pilastri che avevano inglobato le antiche colonne e tratti di copertura crollata.

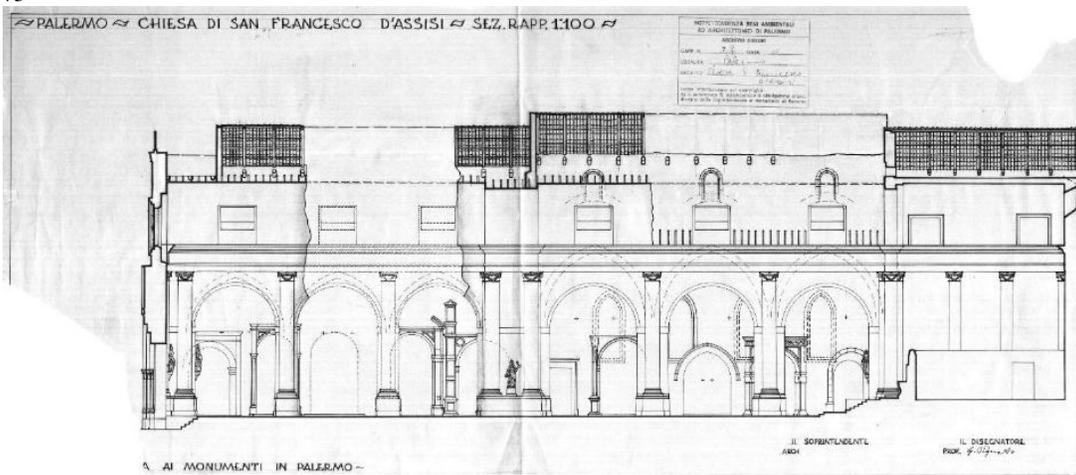
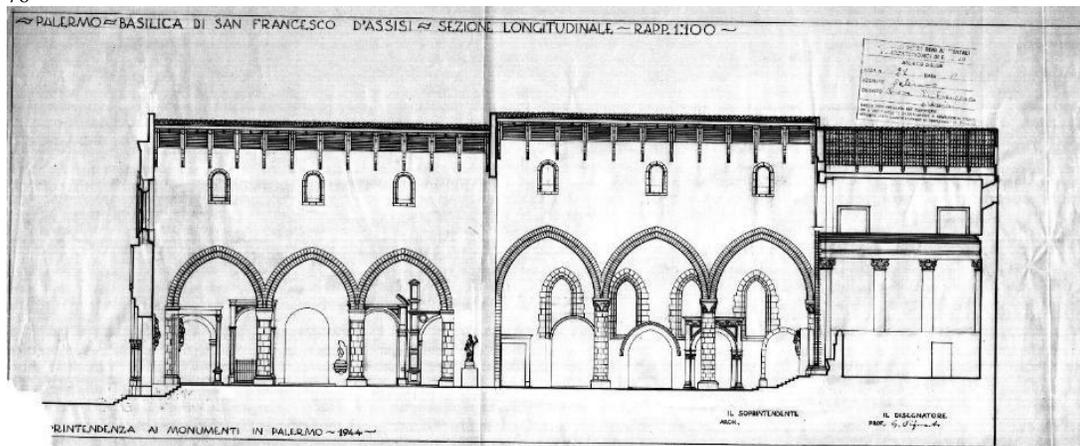
Fig. 75 e 76 – Chiesa di S. Francesco d'Assisi a Palermo. La sezione sulla navata principale. In alto il rilievo dopo i danni, in basso il progetto di liberazione e ricostruzione.

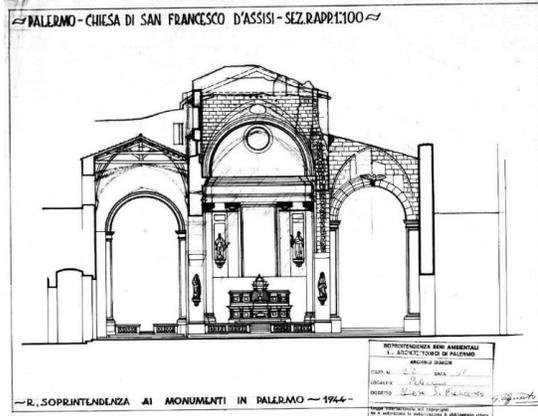
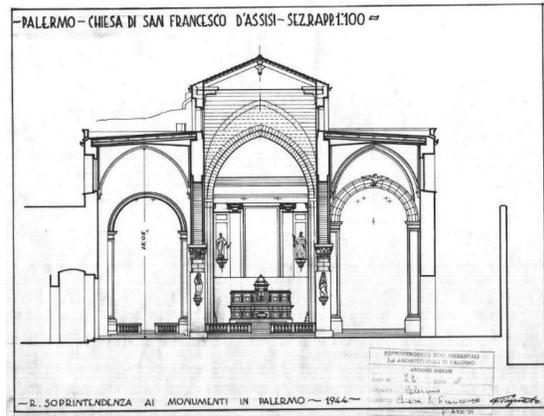
Figg. 80 e 81 – Chiesa di S. Francesco d'Assisi a Palermo. La sezione trasversale. A sinistra il rilievo dopo i danni, a destra il grafico di progetto.

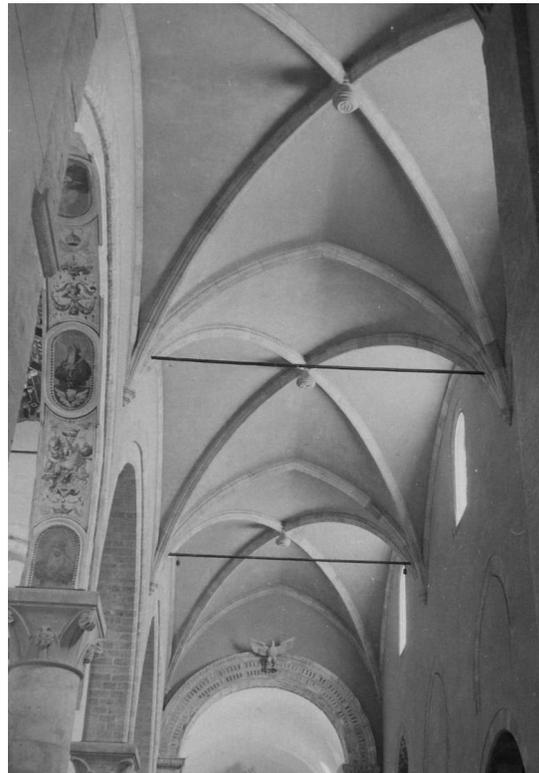
Oppure nei confronti di reintegrazioni, ove erano state fatte salve alcune parti, senza differenziazione alcuna dei nuovi inserti: le volte a crociera sulle navi minori venivano ricostruite integralmente "nella precisa forma cinquecentesca", riottenuta seguendo le direttrici e le parti iniziali superstiti, ma, anche se erano stati reimpiegati alcuni elementi originari dei costoloni raccolti tra le macerie, il risultato finale era l'assoluta mancanza di riconoscibilità dell'intervento operato (Fig.86).

Fig. 86 – Chiesa di S. Francesco d'Assisi a Palermo. Le volte a crociera sulle navi minori ricostruite integralmente “nella precisa forma cinquecentesca”.

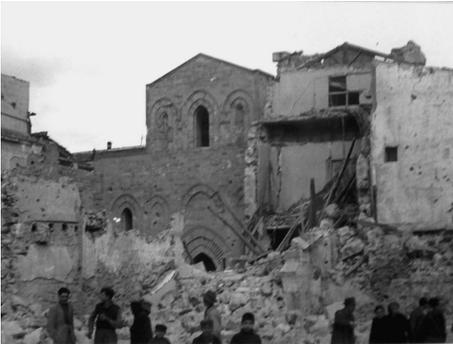
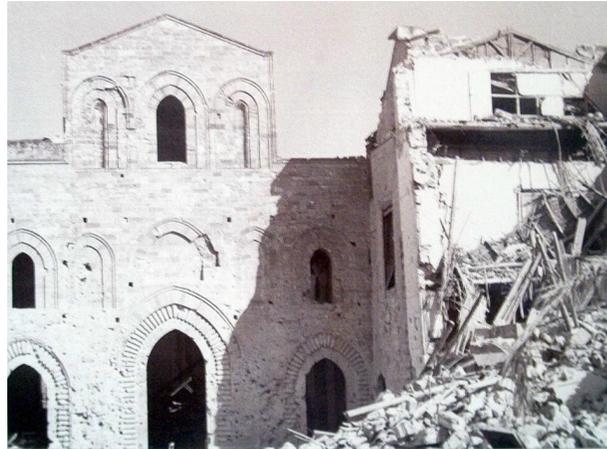
Figg. 101 e 102 - Basilica della Real Magione. Nell'attacco aereo del febbraio 1943 la facciata principale resta miracolosamente illesa, mentre crolla l'adiacente canonica.

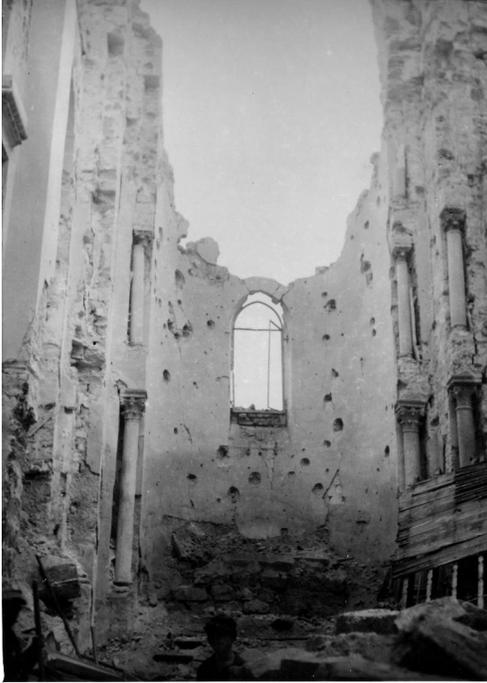
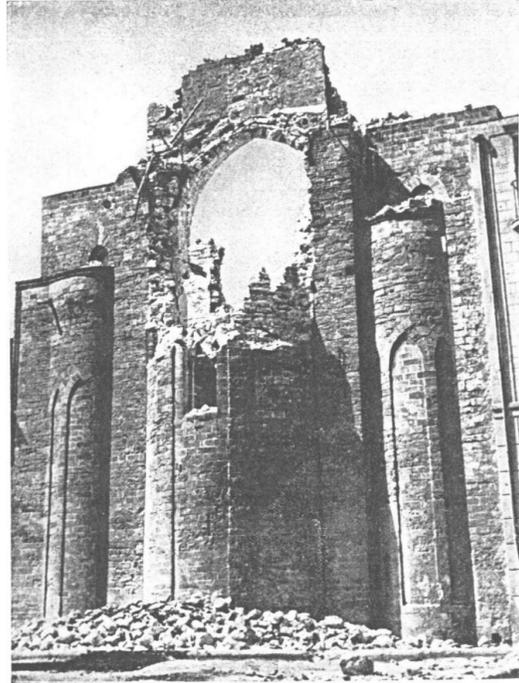
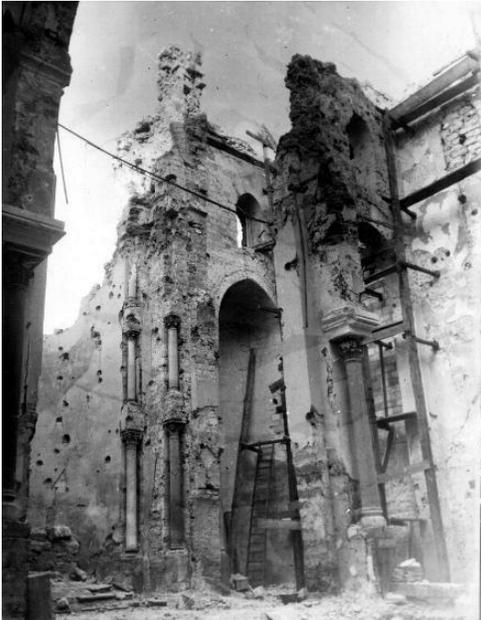
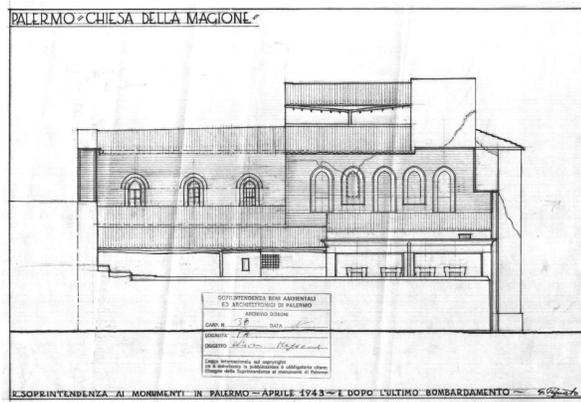
Il **9 maggio successivo** nell'imponente attacco aereo americano sferrato su Palermo veniva nuovamente danneggiata la Basilica della Real Magione.

Questa volta, veniva colpita da una bomba dirompente che causava il crollo della parte superiore dell'abside centrale e della corrispondente copertura, dell'intelaiatura strutturale

Figg. 102 –105 - Basilica della Real Magione. I danni subiti dopo l'attacco aereo del 9 maggio 1943 nella zona absidale. In basso a destra su un disegno del fronte meridionale sono indicati i segni delle parti di muratura crollata.

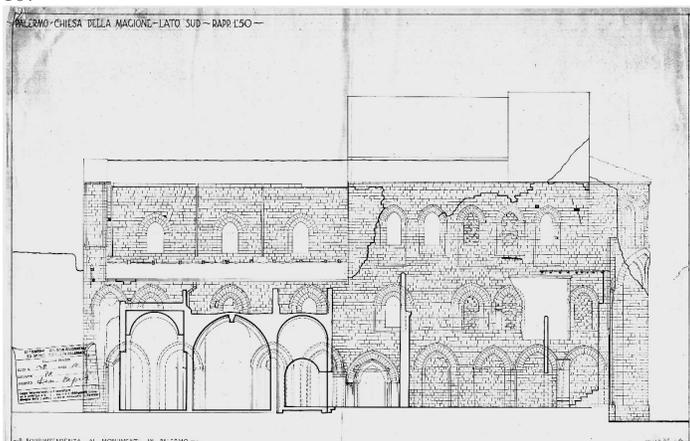
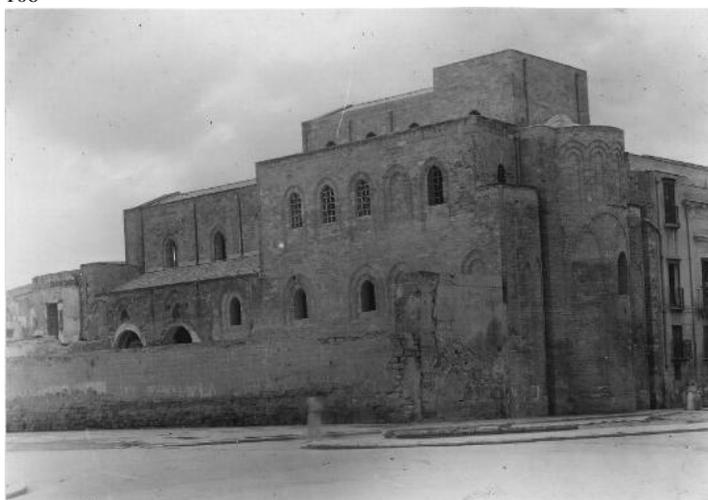
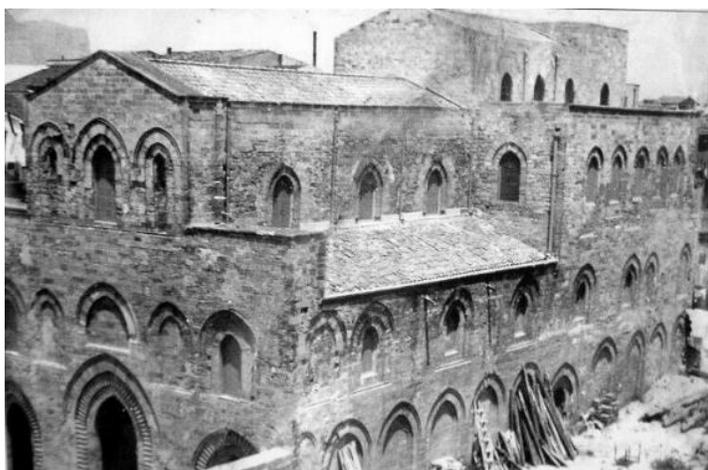
Figg. 107-109 - Basilica della Real Magione. La liberazione dalle stratificazioni del fronte meridionale. In alto un grafico di rilievo dopo i danni subiti. Al centro un'immagine del fronte dopo la demolizione dei corpi aggiunti. In basso la cortina muraria già liberata e del tutto reintegrata, a lavori ultimati.

«Con l'occasione [dei lavori sgombero delle macerie] si approfitterà per far scrostare l'intonaco moderno che ancora ricopre le strutture antiche in corrispondenza del presbiterio, e per far demolire i corpi moderni occultanti dal lato sud il sacro edificio»³⁷⁰, mettendo così «in evidenza [con il distacco degli intonaci interni] moltissimi elementi originali non conosciuti, e [con la demolizione] dei locali sussidiari del lato sud, vasti e preziosi tratti dell'antica cortina a conci intagliati decorata a rincassi»³⁷¹.

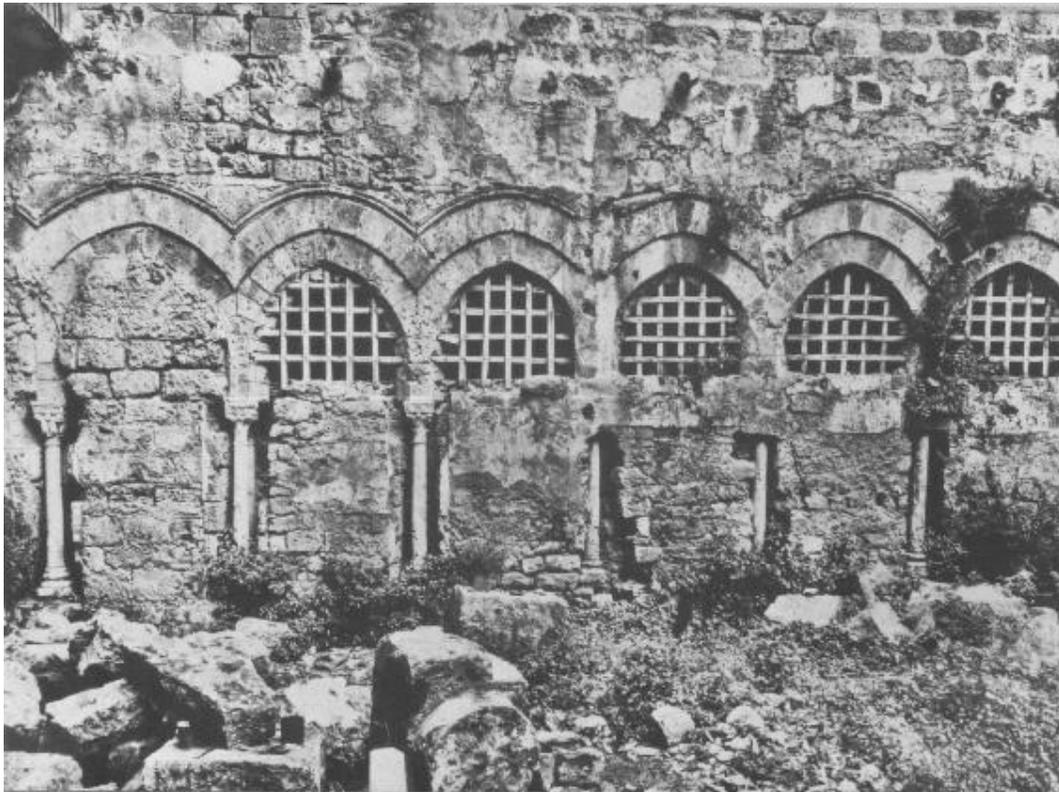
Si “èsaudirà”, forse solo idealmente, il desiderio più volte espresso da Francesco Valenti nella metà degli anni Trenta di salvare tale chiostro «mutilato per due lati e per il terzo, [e che presentava] il quarto imprigionato in un muro che appena lasciava intravedere qua e là qualche colonnina esile»³⁷⁸ (Fig. 119).

Fig. 119 - Basilica della Real Magione. Il lato meridionale del chiostro con il portico parzialmente occultato dai tompani.

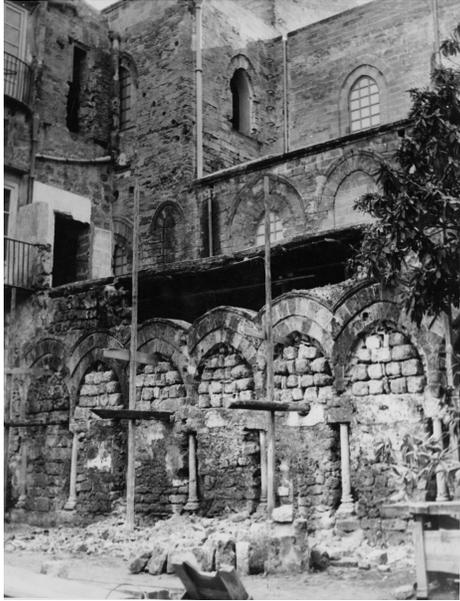
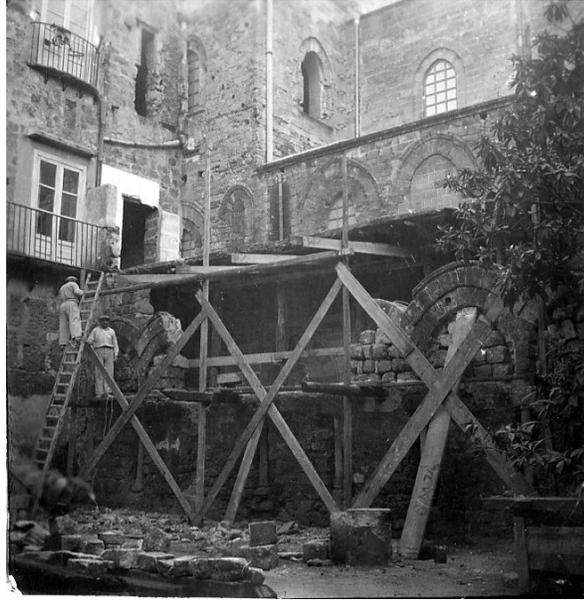
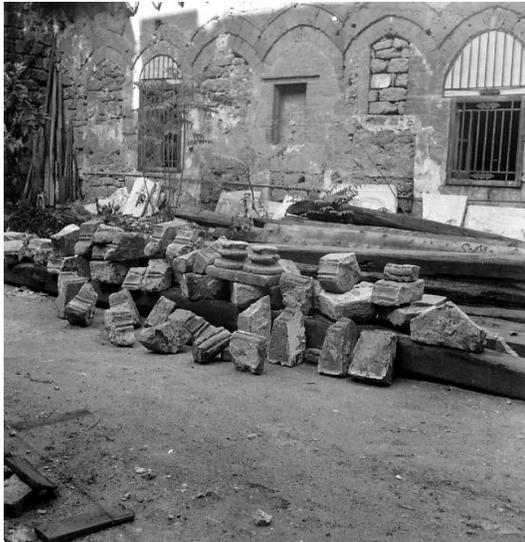
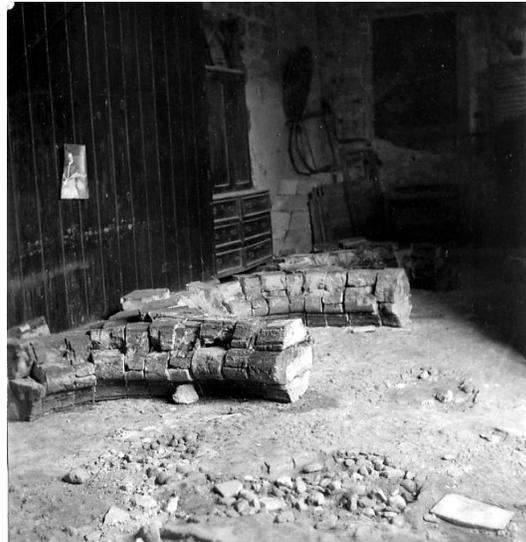
Purtroppo, le disastrose condizioni del manufatto erano talmente gravi che il restauro portava alla sostituzione di un'alta percentuale degli elementi architettonici con copie dell'esistente, tanto da generare un portico costituito per la maggior parte da elementi lapidei o di "sostituzione" o di "completamento", in cui, oggi, risulta arduo riconoscere in esso le parti originali.

Il Soprintendente, decidendo di liberare, appunto, questo quarto lato, nell'ala meridionale del chiostro, posta in adiacenza al fronte settentrionale della Basilica, opera, *in primis*, una demolizione dei tompagni che imprigionavano il portico, per poi smontare le esili colonne e le ghiere dei sovrastanti archi ogivali (Figg. 120-123).

Figg. 120-123 - Basilica della Real Magione. In alto la liberazione del portico dai tompagnamenti e lo smontaggio delle colonne e degli archi ogivali. In basso a sinistra i capitelli e le modanature pronti ad essere riutilizzati. A destra la ricomposizione a terra delle parti smontate del portico.

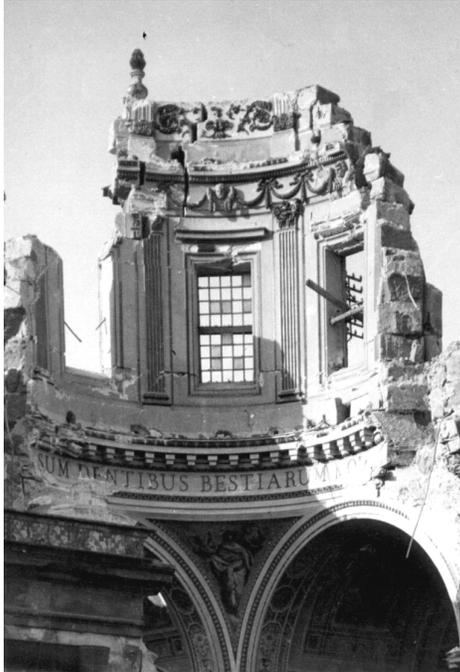
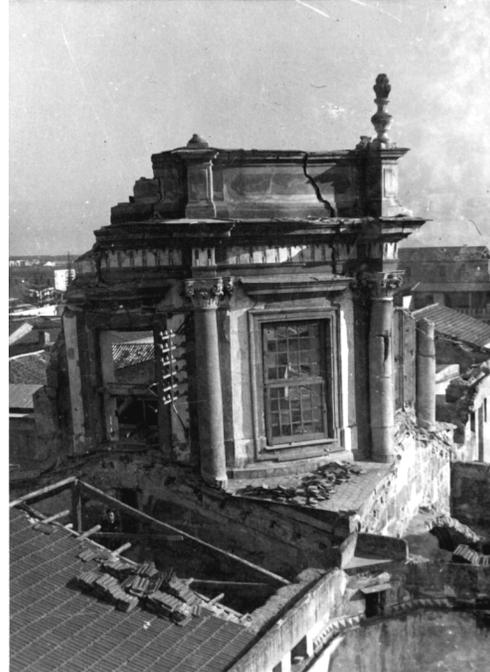
Fig. 131 e 132 - Chiesa di S. Ignazio all'Olivella. I resti del tamburo della cupola dopo il bombardamento del 5 aprile 1943.

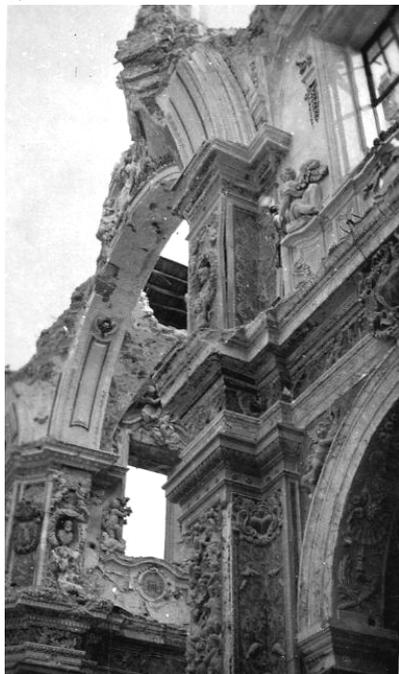
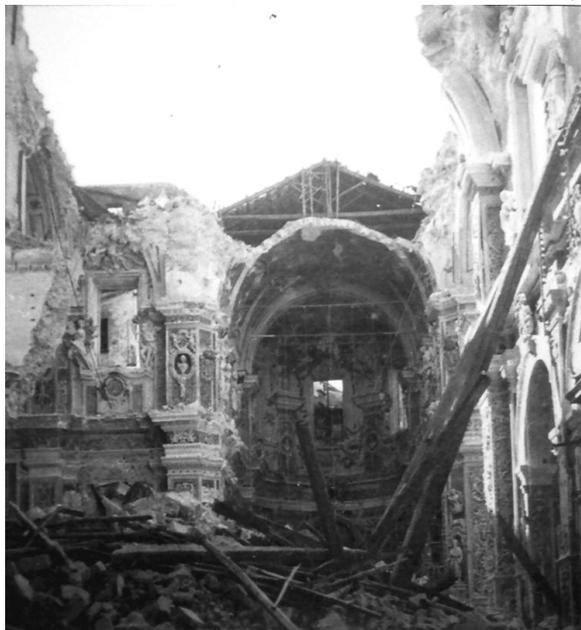
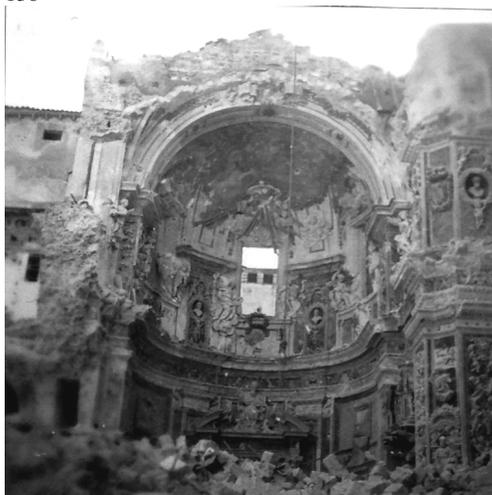
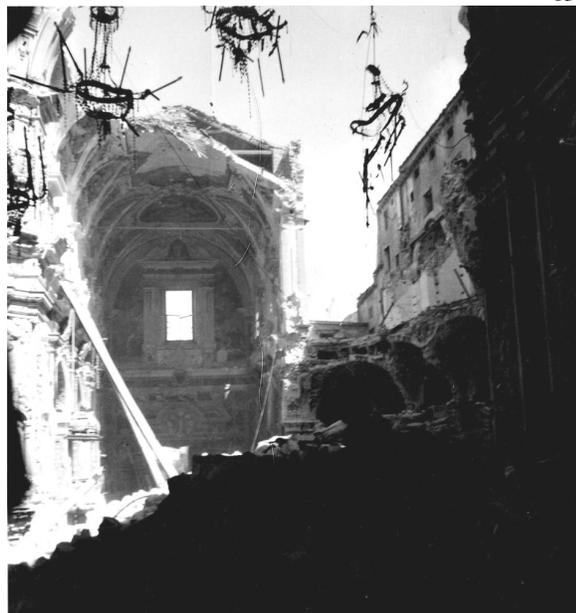
Rimanevano in "piedi", pur registrando la presenza di danni consistenti, la facciata, la navatina destra e l'abside con le cappelle laterali. Difatti si riscontravano oltre a lesioni diffuse alle strutture murarie superstiti, il crollo e ingenti mutilazioni o distacchi delle fodere marmoree, gravi danni alle cappelle con rovina degli altari e di tutti gli infissi³⁸⁰.

Figg. 134-137 - Chiesa del Gesù di Casa Professa. Le distruzioni del complesso mumentale dopo i bombardamenti del 9 maggio 1943.

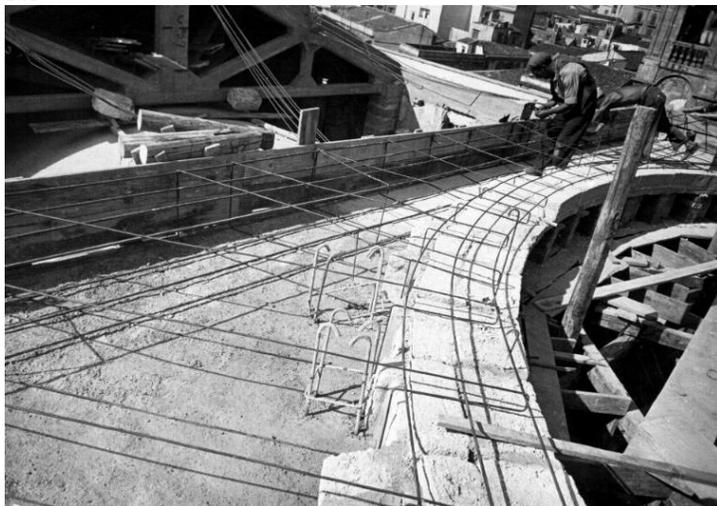
Fig. 141 - Chiesa di S. Ignazio all'Olivella. Intelaiatura metallica per l'ancoraggio alla struttura esistente del tamburo della nuova cupola in cemento armato.

Tale sistema costruttivo, formato da pilastrature e travi di collegamento orizzontale in cemento armato, veniva ancorato alla base preesistente del tamburo attraverso un "massiccio" cordolo dal quale si generava la nuova struttura (Fig.141).

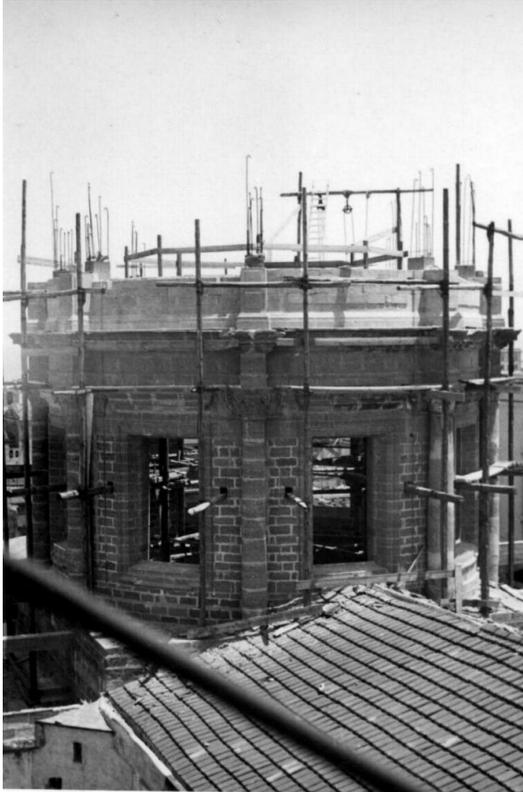
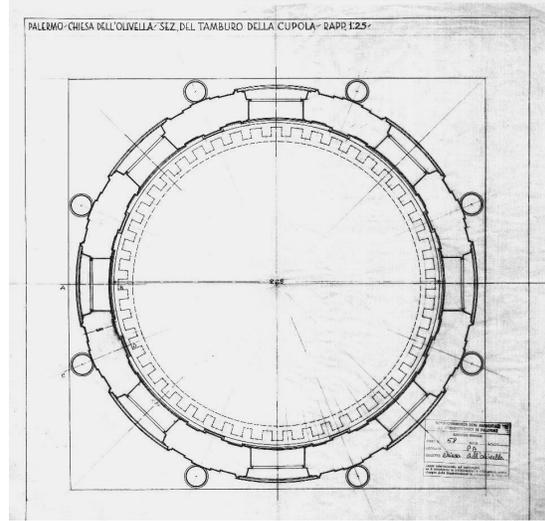
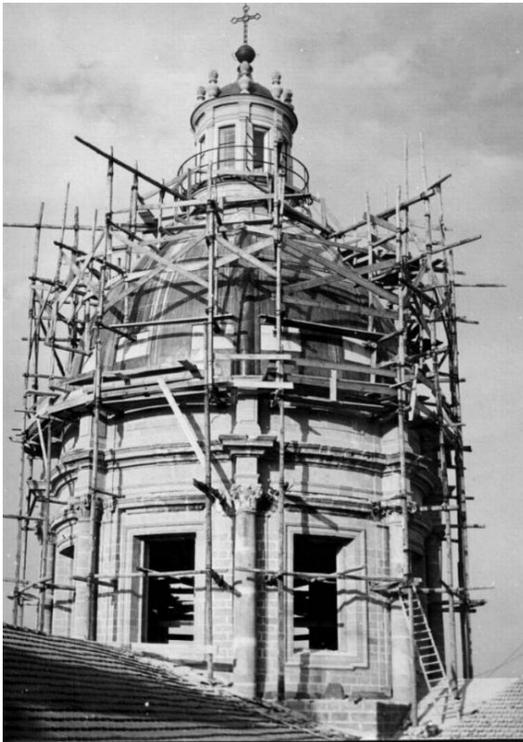
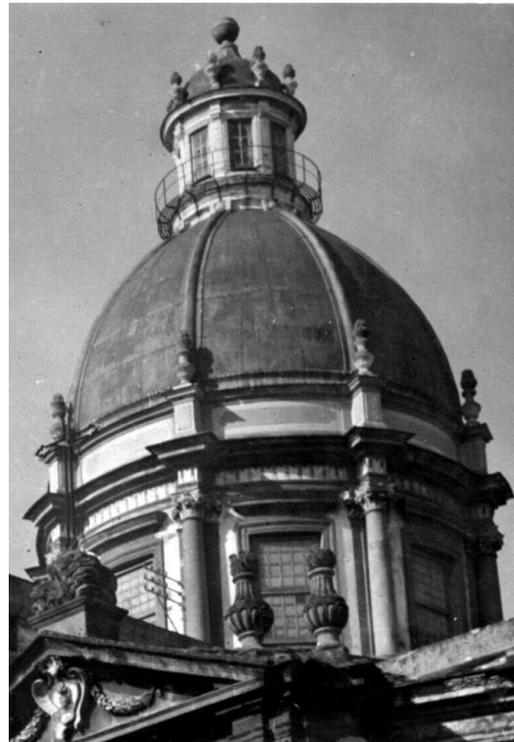
Figg. 142-145 - Chiesa di S. Ignazio all'Olivella.
 La ricostruzione integrale della nuova cupola, realizzata di forma e dimensione uguale a quella crollata.. Il progetto grafico del nuovo tamburo e le immagini di cantiere delle fasi di realizzazione.

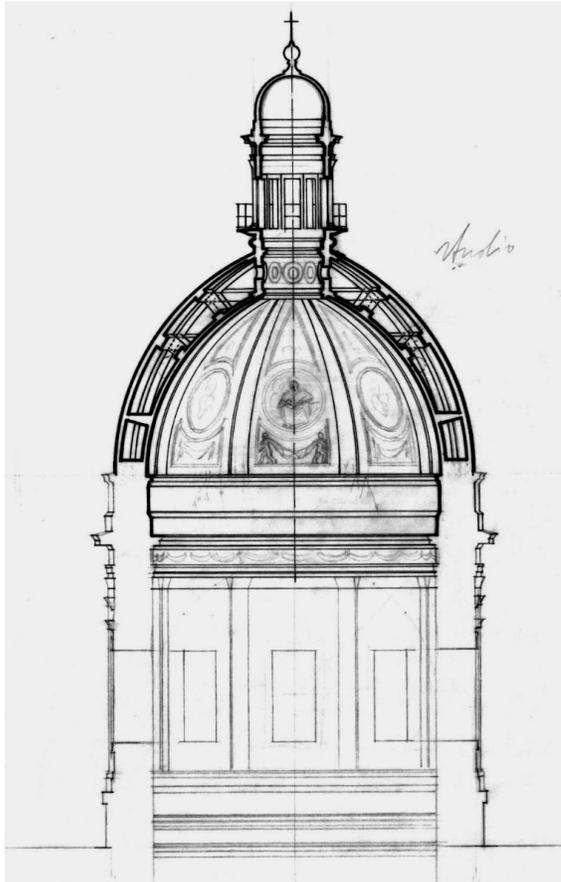
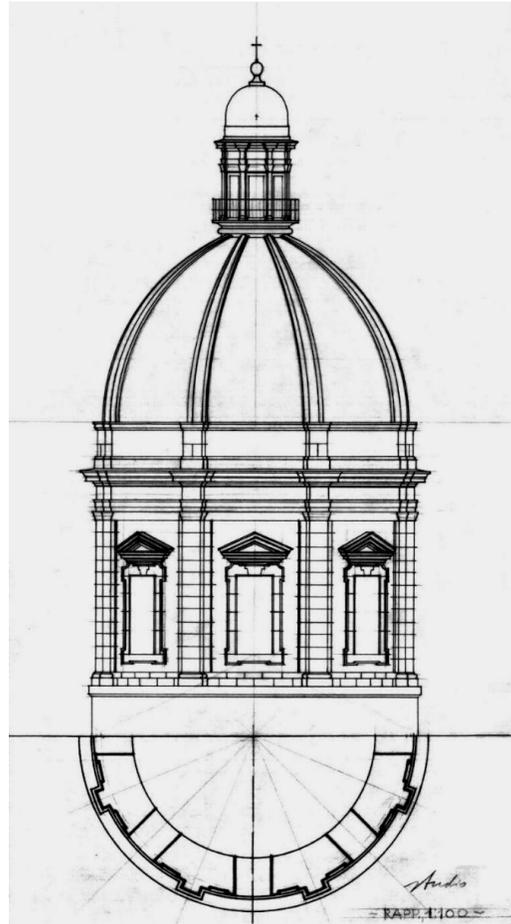
Fig. 146 e 147 - Chiesa del Gesù di Casa Professa. Il progetto grafico della nuova cupola, realizzata con struttura in cemento armato e con un aspetto formale completamente diverso rispetto alla precedente (vedi Fig.129)

Si redigeva, infatti, un progetto, creato dall'ormai anziano Francesco Valenti già Soprintendente ai Monumenti fino al 1935, a cui, in forza della sua ormai consolidata frequentazione dei gesuiti palermitani, era stata affidata la totale supervisione dei lavori in Casa Professa, il quale prevedeva una cupola "rinnovata" sia nella forma che nella parte strutturale (Figg. 146-147).

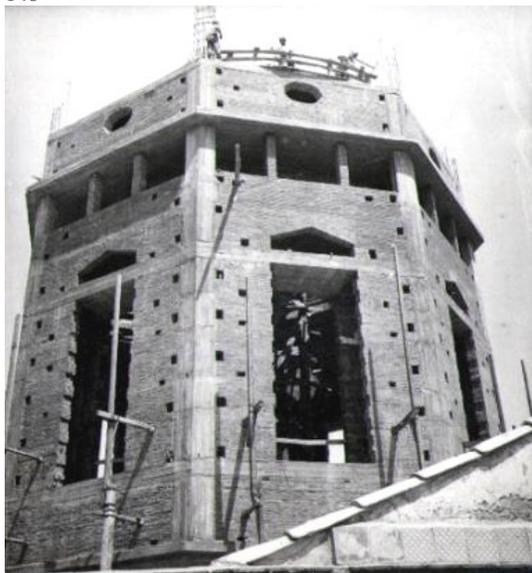
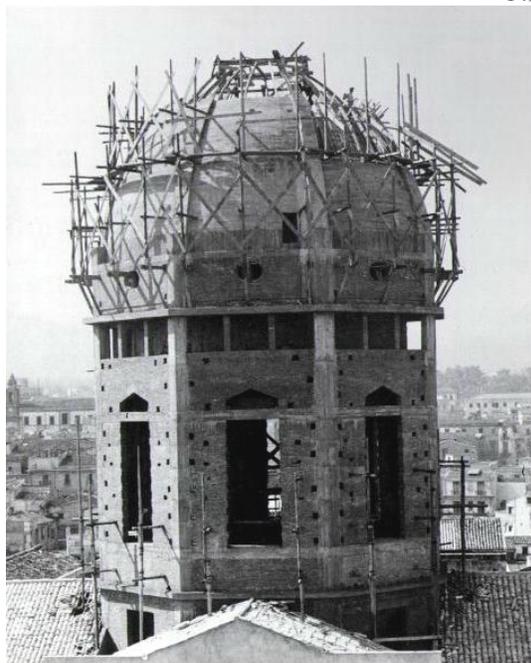
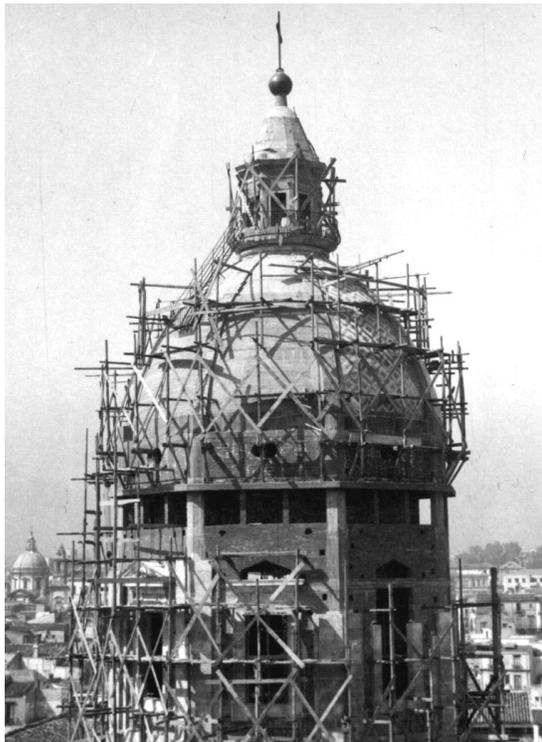
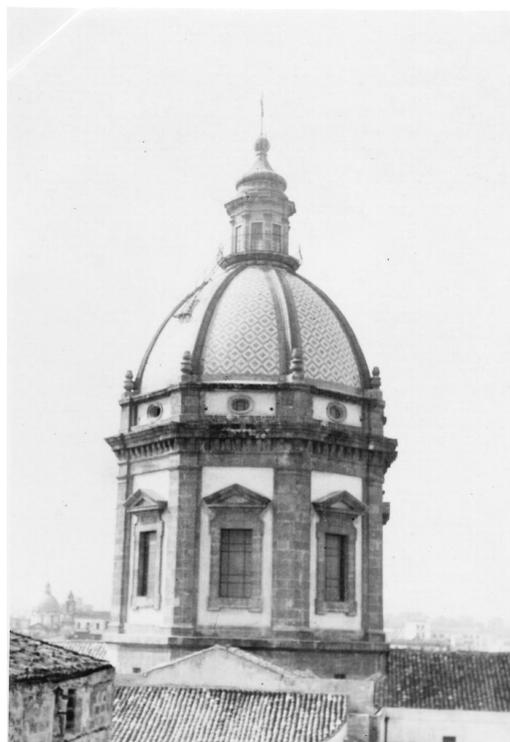
Figg. 148-151 - Chiesa del Gesù di Casa Professa. Foto di cantiere delle fasi della costruzione della nuova cupola. Da notare in alto le pilastature in cemento armato e i tompani in laterizio.

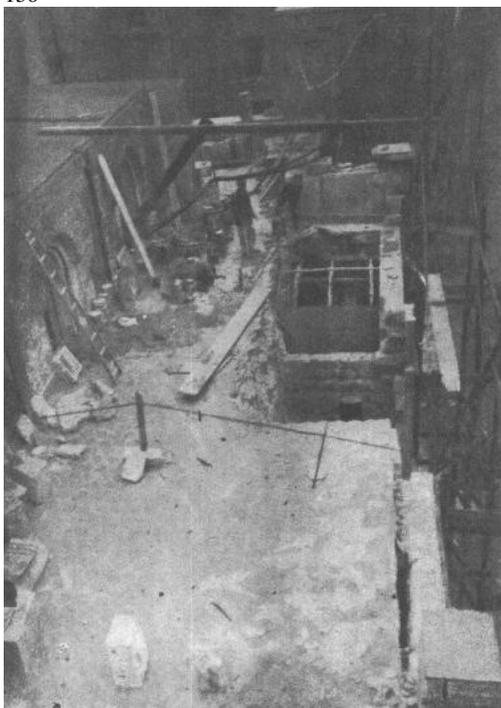
Fig. 156 - Chiesa di S. Maria della Catena.
Vista della parte sommitale del fronte settentrionale. Da notare la consistente rotazione della muratura verso l'estern causata dalle deflagrazioni.

In più, tale rotazione portava la cortina intagliata e decorata del fronte a staccarsi quasi completamente dal nucleo murario interno, che, a sua volta, si presentava lesionato e decomposto in più parti.

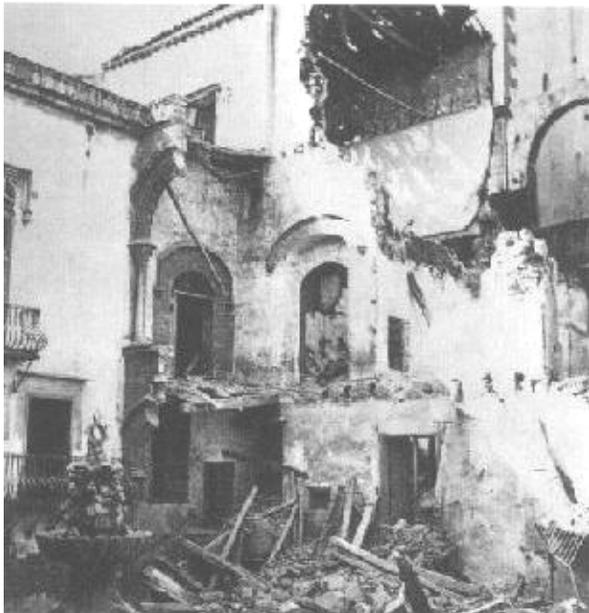
Fig. 157 - Palazzo Abatellis. Il crollo del portico interno dopo il bombardamento del 16 aprile 1943.

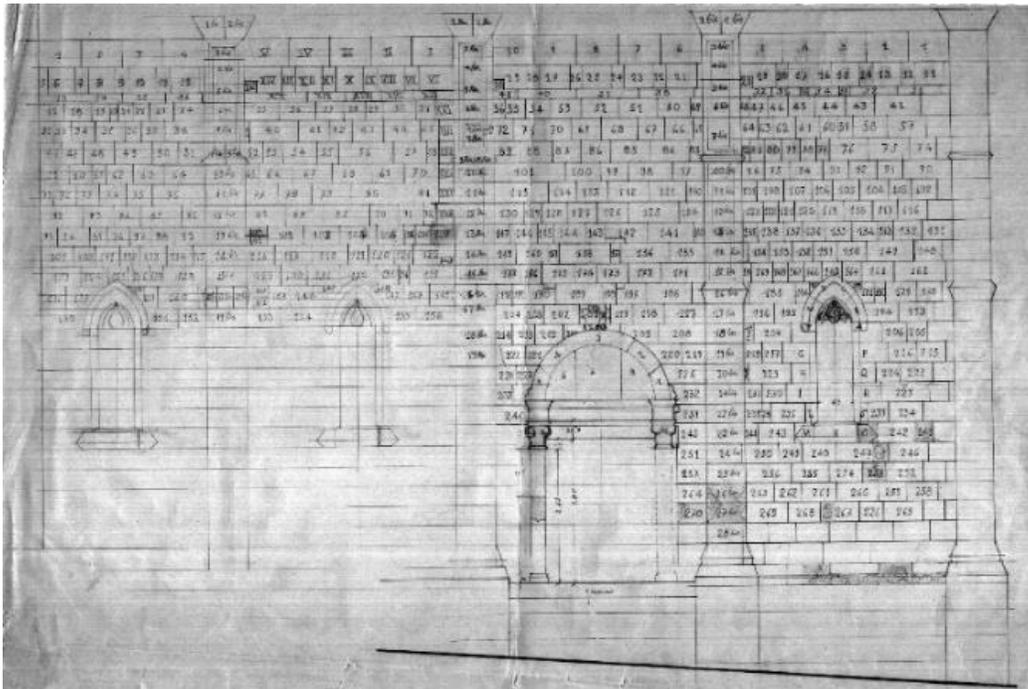
Fig. 160 - Chiesa di S. Maria della Catena. Il grafico di cantiere riportante la numerazione dei conci dell'apparecchio murario, a supporto delle operazioni di "smontaggio e rimontaggio".

Iniziando a scomporre, ordinatamente, filare per filare, si numeravano progressivamente gli elementi, riportandone la numerazione nel grafico di rilievo. Si ricomponeva successivamente la cortina, insieme al sottile nucleo murario interno, ricollocando al loro posto preciso gli elementi originali, dei quali venivano reimpiegati anche quelli mutilati e venivano sostituiti nella parte bassa soltanto quei pochi che erano stati «maciullati» dalle schegge e resi inutilizzabili.

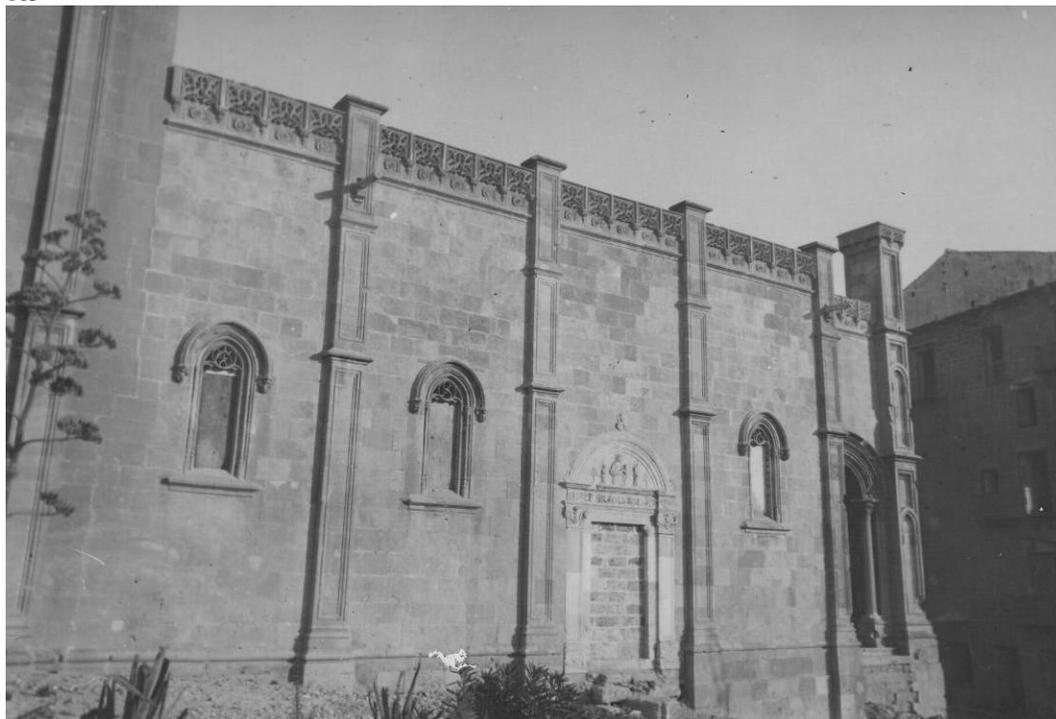
Fig. 163 - Chiesa di S. Maria della Catena. Il fronte sulla Cala dopo i lavori di ricomposizione.

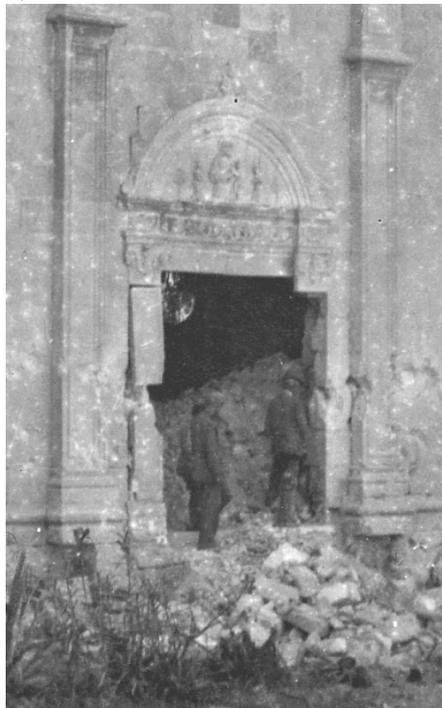
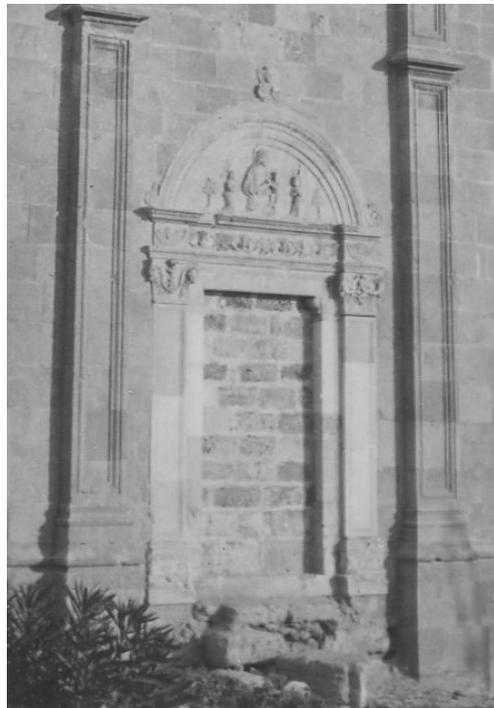
Fig. 161 e 162 - Il portalino del Laurana, a sinistra dopo i danni subiti, a destra dopo la ricomposizione e l'integrazione delle lastre distrutte.

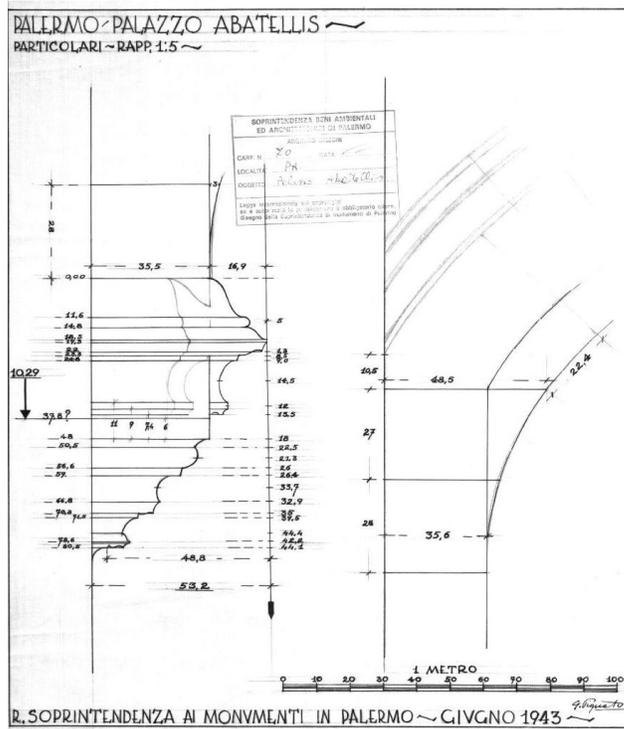
Fig. 164 - Palazzo Abatellis.

Il rilievo grafico delle parti superstiti delle modanature del portico distrutto a supporto dei lavori di ricomposizione delle parti crollate individuate in situ.

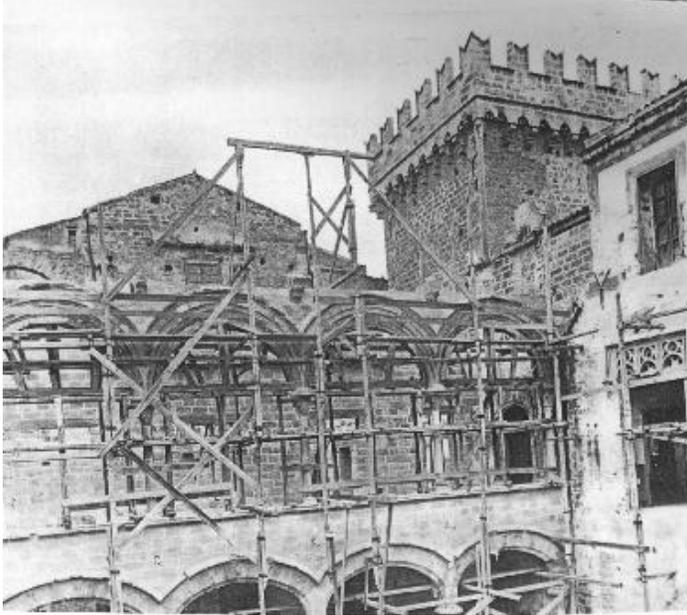
Fig. 166 - Palazzo Abatellis. Il loggiato in fase di ricomposizione e il torrione dopo i lavori di reintegrazione

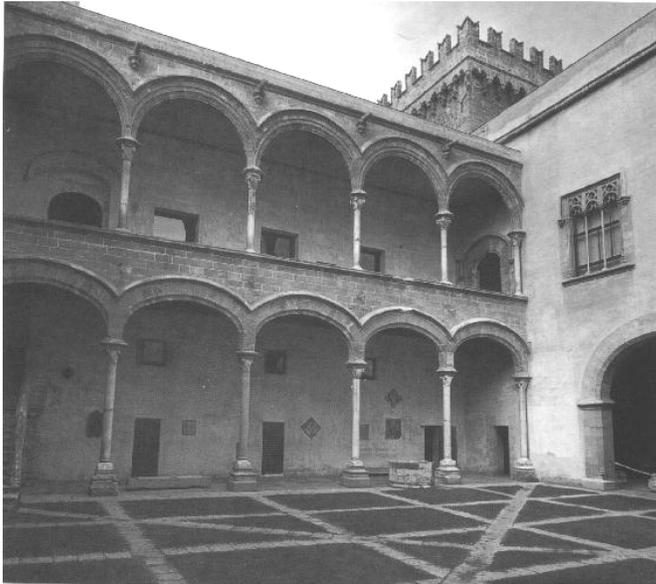
Fig. 167 - Palazzo Abatellis. Il loggiato ricomposto, in una foto odierna
