La vulnerabilità delle opere d'arte nel sistema stazioni

Il Piano di Manutenzione come Strategia di Gestione per le stazioni dell'arte di Napoli

tesi di dottorato XXVI ciclo 2011 - 2014

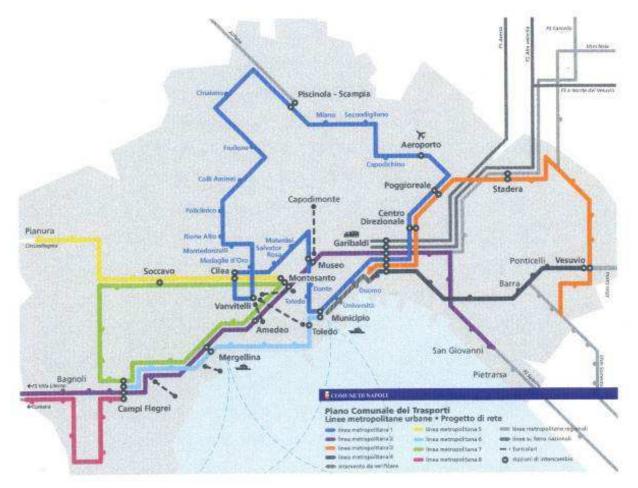
Fig. 1 – PCT linee Metropolitane Urbane e progetto di rete

gestione integrata del TPL, include: linee bus, tram e filovie, due linee metropolitane (Linea 1 e Linea 6), quattro impianti funicolari (Chiaia, Centrale, Montesanto e Mergellina), un sistema diffuso di scale mobili intermodali, ascensori cittadini e numerosi nodi di collegamento per l'accesso ai parcheggi di interscambio, compongono la fitta rete di trasporto cittadina (Fig 1).

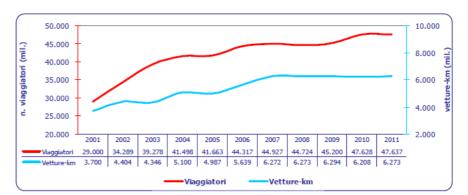
Fig. 2 – *Volume passeggeri a tutto il 2011*

All'attualità Il volume di passeggeri(Fig. 2) trasportato dalla Linea 1 e dalla Liea 6 è subisce un notevole incremento dovuto all'apertura della stazione Garibaldi, ubicata
